Państwowa Komisja Badania Wypadków Lotniczych

RAPORT WSTĘPNY

2023-0069

Użytkownik prywatny, lot rekreacyjny
FLYSYNTHESIS ITALY, ULL STORCH CL, OK-
TUV 61
Brzeska Wola, 19 września 2023 r.

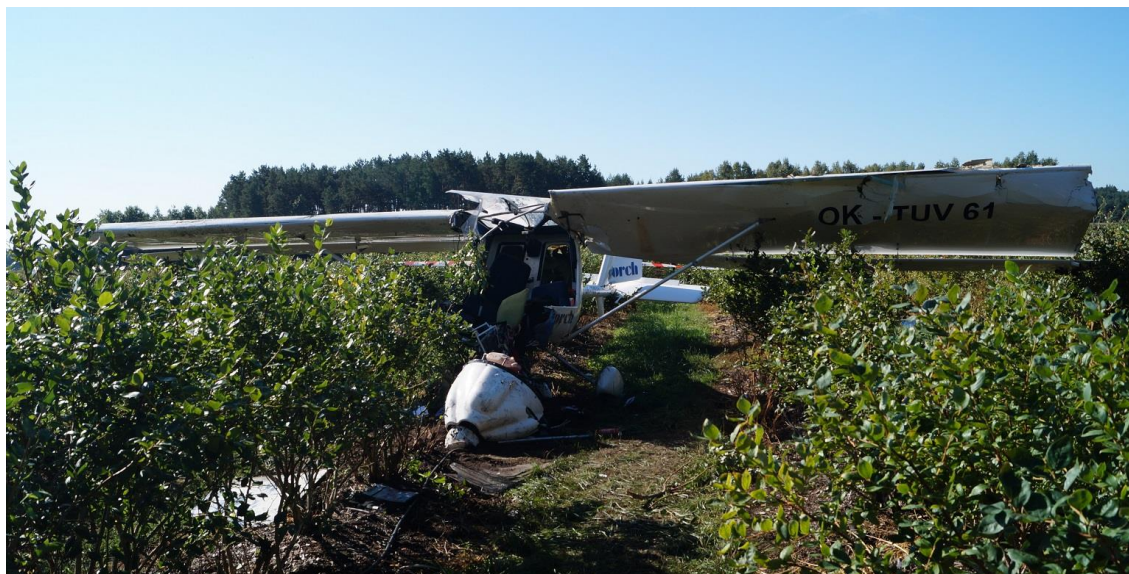
Rysunek 1. Samolot Storch CL OK-TUV 61 na miejscu wypadku

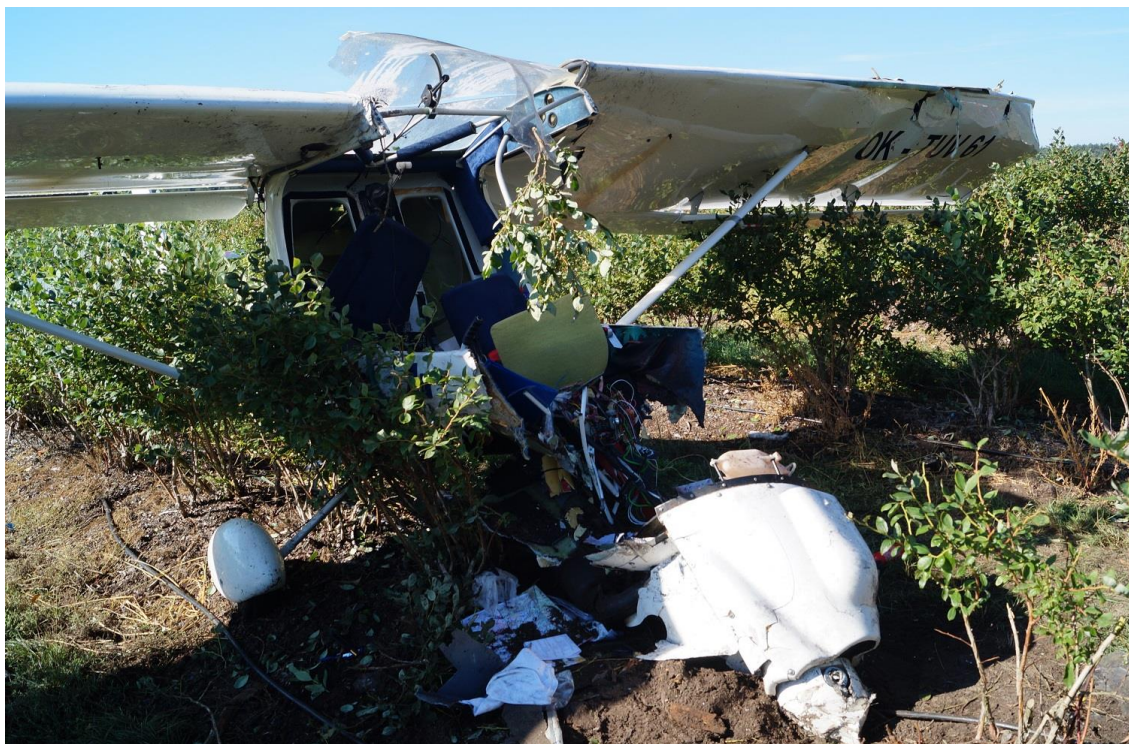
Samolot uległ zniszczeniu. Przednia część samolotu na skutek zderzenia z ziemią oraz w konsekwencji przeprowadzonej przez Straż Pożarną akcji wydobycia pilota z wnętrza kadłuba, została oddzielona od reszty płatowca. Przednia owiewka oraz drzwi kabiny załogi po obu stronach zostały oderwane od wraku podczas akcji ratunkowej. Silnik wraz z wręgą ogniową został w wyniku wypadku oddzielony od kadłuba, a deska przyrządów uległa destrukcji.

Rysunek 2. Samolot Storch CL OK-TUV 61 na miejscu wypadku

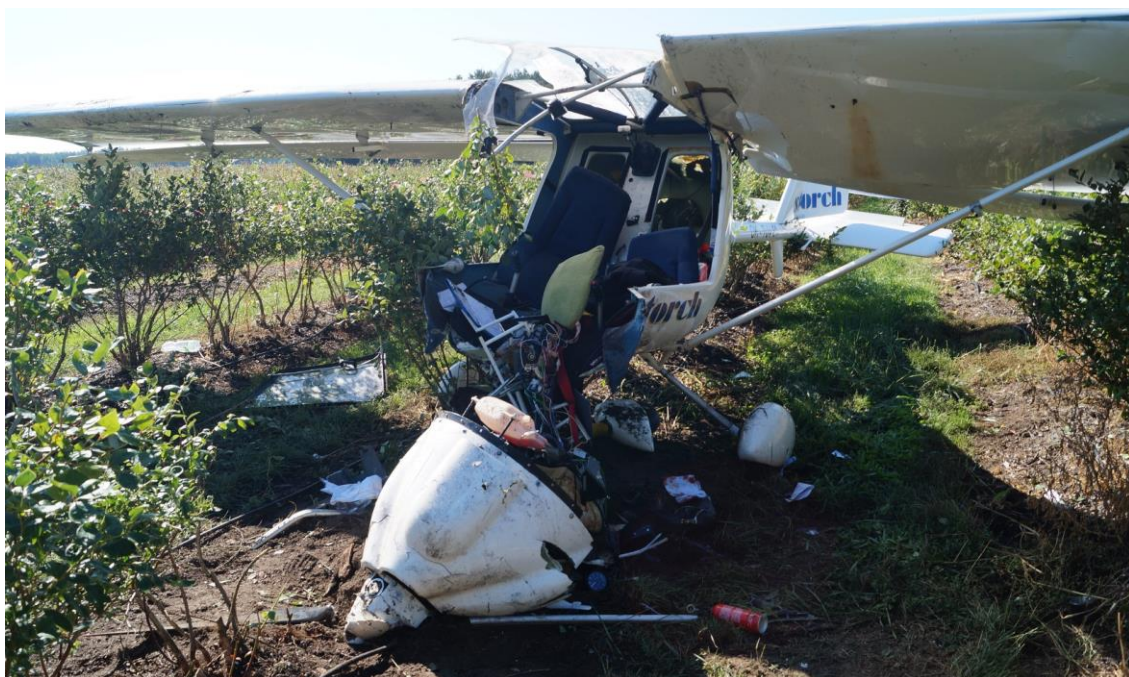
Rysunek 3. Samolot Storch CL OK-TUV 61 na miejscu wypadku

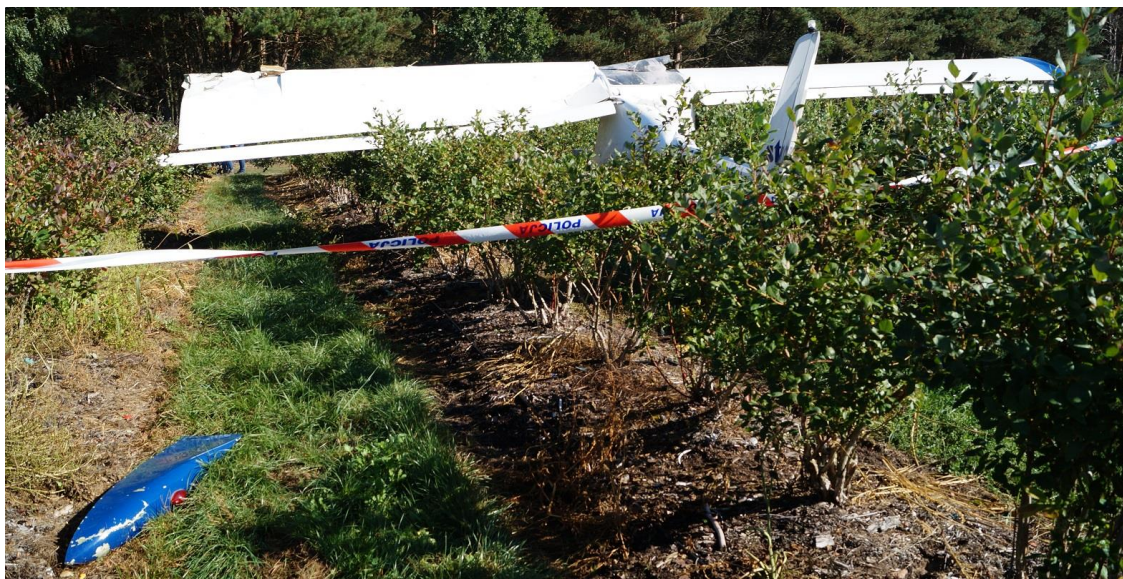
Skrzydła samolotu pozostały na miejscu, przymocowane do centropłata oraz wsparte na zastrzałach odchodzących od kadłuba. Od lewego skrzydła oddzieliła się owiewka jego końcówki.

Rysunek 4. Samolot Storch CL OK-TUV 61 na miejscu wypadku. W lewym dolnym rogu fotografii widoczna owiewka końcówki lewego skrzydła

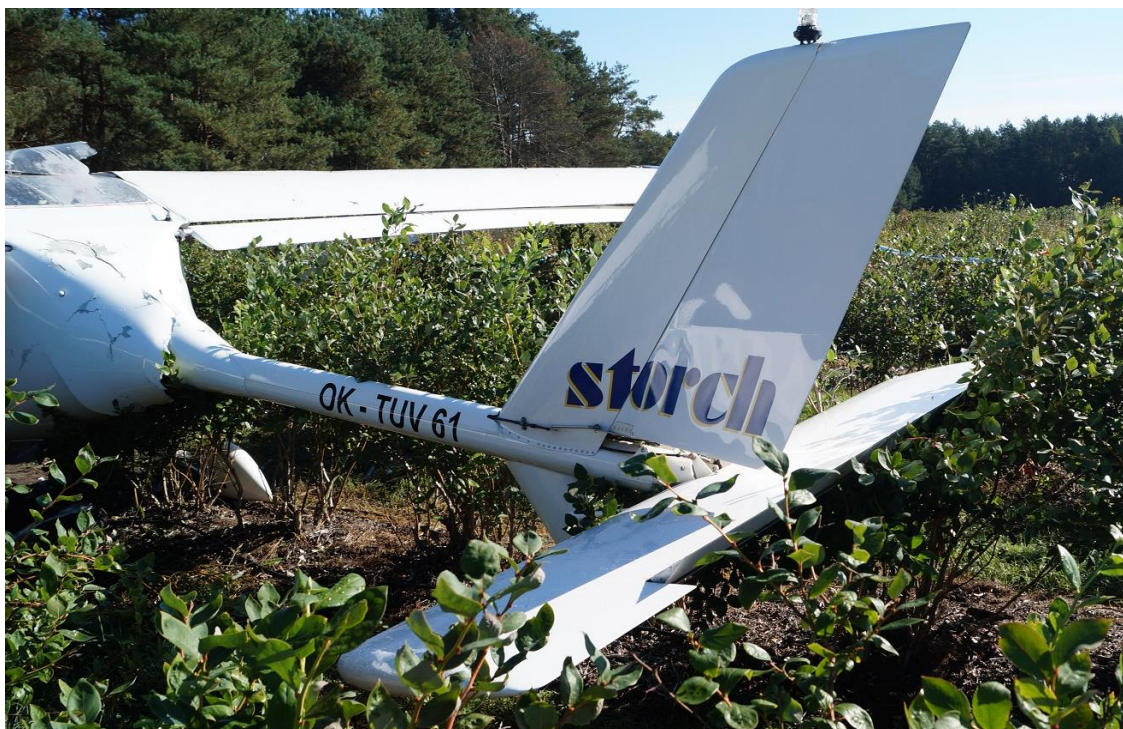
Podwozie główne samolotu pozostało na miejscu, a goleń przedniego podwozia przełamała się i oddzieliła od wraku. Rurowa belka ogonowa płatownca pękła w miejscu przejścia kadłub-belka.

Rysunek 5. Samolot Storch CL OK-TUV 61 na miejscu wypadku – tylna część płatownca

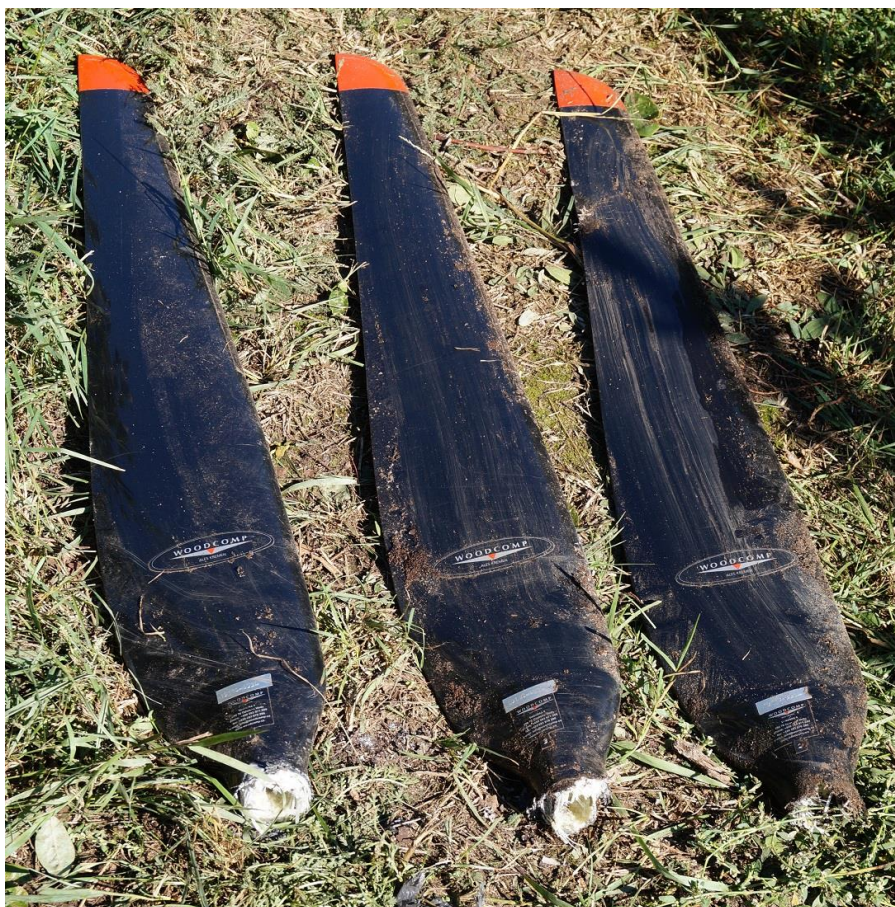
Usterzenie ogonowe pozostało po wypadku w niemal nienaruszonym stanie. Trzy łopaty śmigła umieszczonego z przodu samolotu odłamały się od piasty u ich

nasady i pozostały pod silnikiem samolotu. Położenie i stan łopat śmigła dowodzą, że silnik samolotu nie pracował w chwili zderzenia samolotu z ziemią.

Rysunek 6. Łopaty śmigła samolotu Storch CL OK-TUV 61 po wydobyciu ich spod wraku samolotu

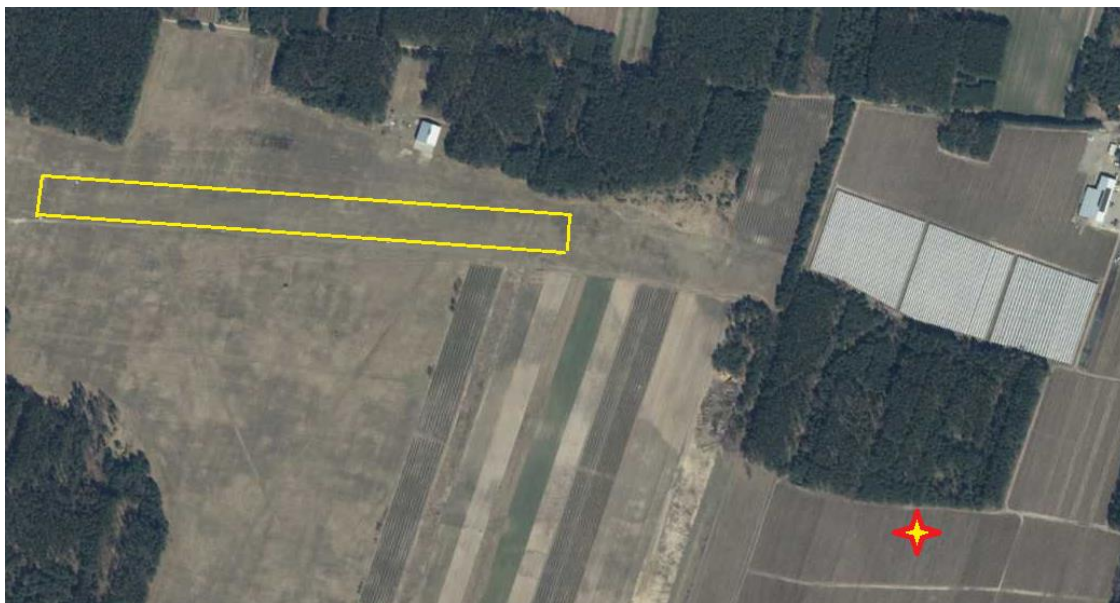
Do zderzenia samolotu z ziemią doszło na terenie plantacji borówki amerykańskiej, bezpośrednio sąsiadującej z lądowiskiem Brzeska Wola. Samolot zderzył się z powierzchnią ziemi w pozycji zbliżonej do pionowej, dziobem do dołu, bez przechyleń. Przód samolotu wbił się w miękką ziemię, na skutek czego łopaty śmigła samolotu zostały odłamane od piasty i pozostały pod wrakiem, dociśnięte do podłoża i rozłożone równomiernie co 120°. Przybyła na miejsce wypadku straż pożarna opuściła ogon samolotu i rozcięła kabinę celem wydobycia pilota z wnętrza wraku. Większość kadłuba płatowca wraz ze skrzydłami, zastrzałami, belką ogonową oraz usterzeniem ogonowym pozostała w całości. Podwozie główne samolotu również zachowało się w dobrym stanie.

Rysunek 8. Miejsce zderzenia samolotu Storch CL OK-TUV 61 z ziemią - oznaczone gwiazdką, oraz położenie drogi startowej lądowiska Brzeska Wola - oznaczone żółtym prostokątem [źródło: Geoportal]

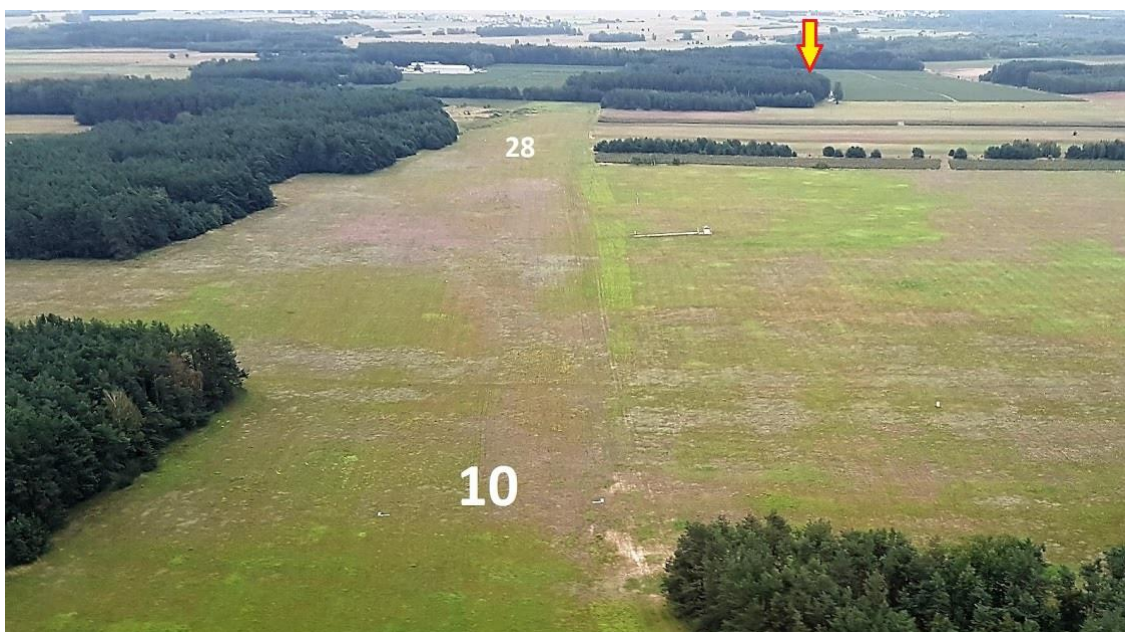
Rysunek 9. Droga startowa lądowiska Brzeska Wola. Strzałką oznaczono miejsce zderzenia z ziemią samolotu Storch CL OK-TUV 61 [źródło: lotniska.dlapilota.pl]

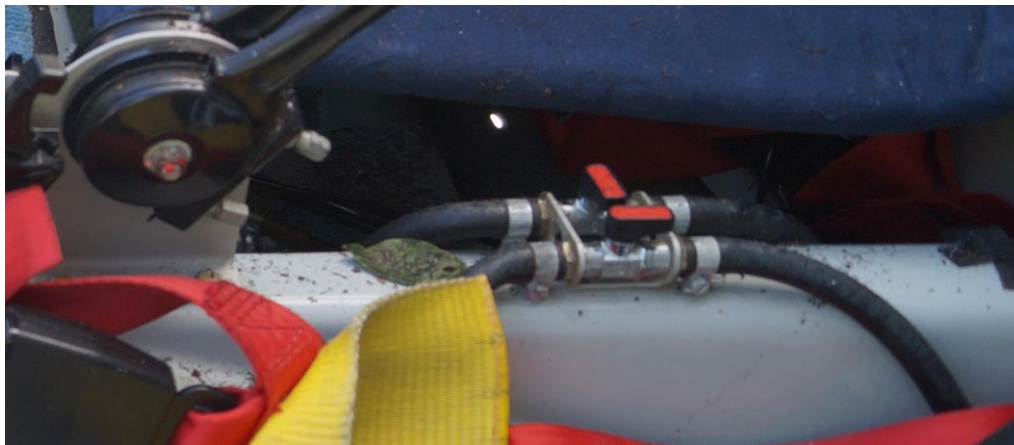
- c) sprawdzono zbiorniki paliwa samolotu oraz pobrano i zabezpieczono próbki paliwa do ewentualnej przyszłej ekspertyzy. W prawym zbiorniku ujawniono około 5 l paliwa. W lewym zbiorniku ujawniono około 0,2 l paliwa, przy czym przewód paliwowy wychodzący z lewego zbiornika został przerwany podczas wypadku. Silnik samolotu w chwili wypadku był zasilany paliwem z lewego zbiornika;

Rysunek 10. Krany paliwowe samolotu Storch CL OK-TUV 61 po wypadku. Widoczny zamknięty kran prawego zbiornika i otwarty kran paliwowy lewego zbiornika

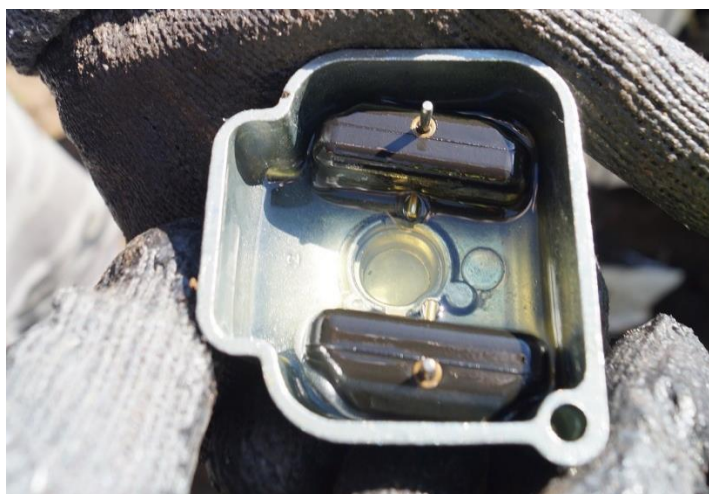
- d) zdemontowano pokrywy silnika i wykręcono świece zapłonowe (kolor i ilość nagarów na elektrodach świec oceniono jako prawidłowy);
- e) odpięto komory pływakowe gaźników celem sprawdzenia czy silnik w chwili wypadku był zasilany paliwem. W komorach pływakowych obu gaźników ujawniono paliwo;

Rysunek 11. Komora pływakowa gaźnika samolotu Storch CL OK-TUV 61 z ujawnionym wewnątrz paliwem
