UCHWAŁA

Państwowej Komisji Badania Wypadków Lotniczych

2023-0071

Cessna Textron Aviation, Cessna FR1 172H,
SP-DVW

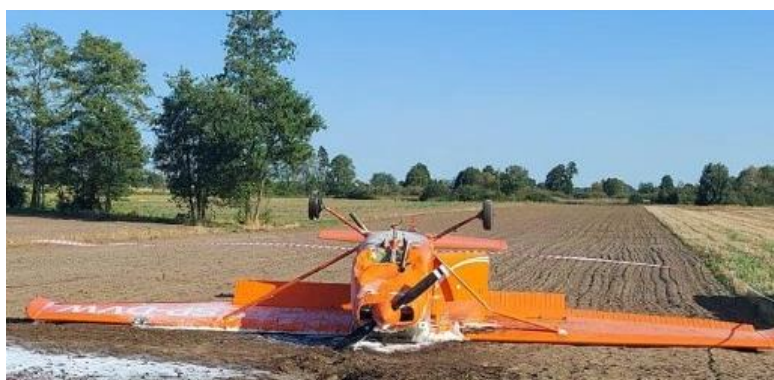
W momencie zatrzymania pracy silnika samolot znajdował się na wysokości 2500 ft AMSL. Pilot wybrał do lądowania pole o długości około 800m. Lądowanie w terenie przygodnym zostało wykonane na gładko zaoranym polu, w pobliżu linii kolejowej, pod wiatr oraz wzdłuż bruzd. Podczas przyziemienia został wyłamany przedni widelec mocujący koło, co spowodowało kapotaż samolotu (rys.1)

Rysunek 1. Widok samolotu po kapotażu [Źródło:PSP]

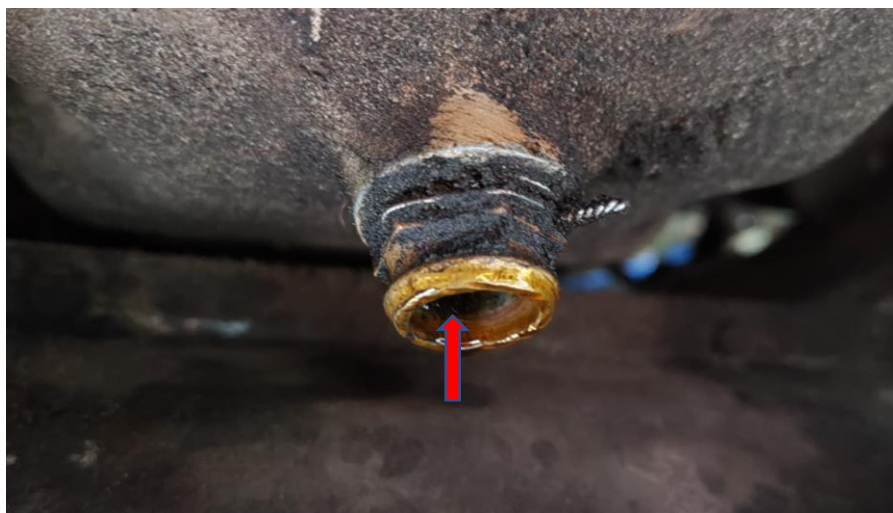
Podczas przeglądu samolotu po zdarzeniu zauważono, że nastąpił wyciek oleju z silnika poprzez uszkodzony zawór szybkiego spustu oleju, zamontowany na misce olejowej (rys.2). Po zdemontowaniu miski olejowej stwierdzono na jej dnie górną część urwanego zaworu spustu oleju (rys. 3)

Rysunek 2. Miejsce montażu zaworu spustu oleju

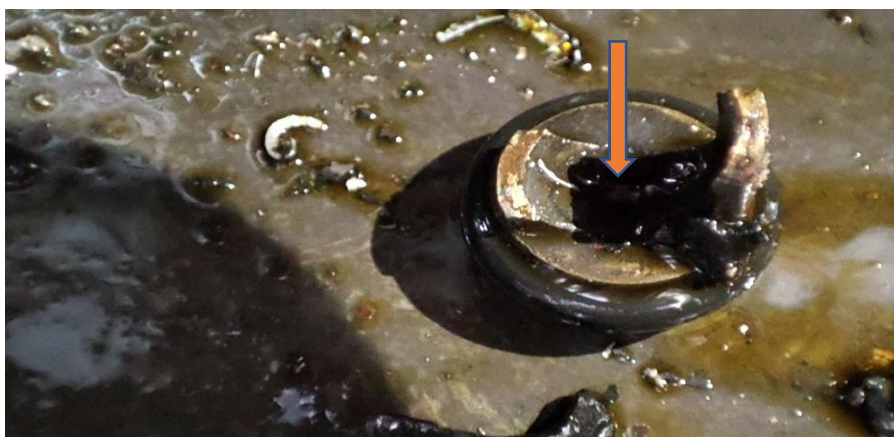
Rysunek 3. Górna część urwanego zaworu spustu paliwa

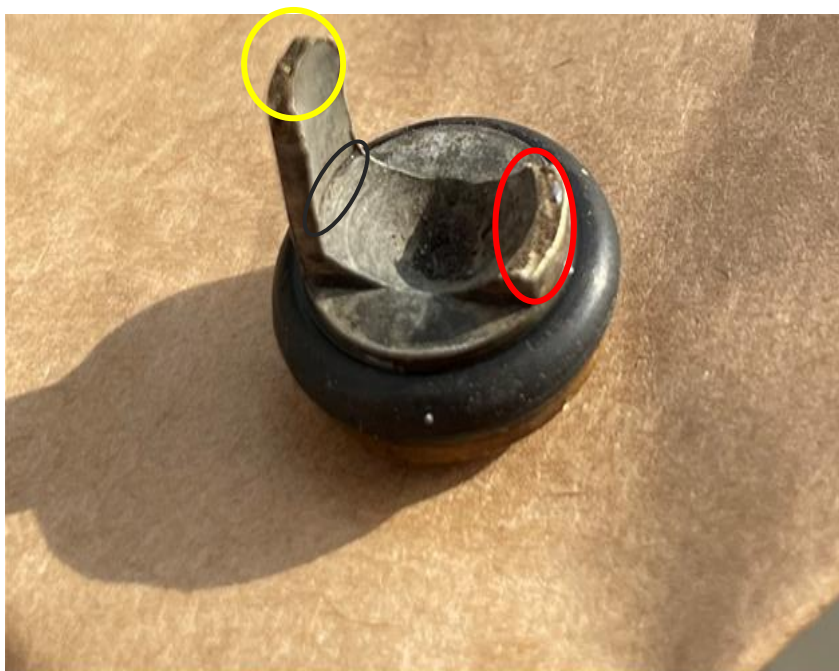
- a) gładką powierzchnię przełomu ścianki (widełek) zaworu bez śladów złamania doraźnego (rys.4 - zaznaczona kolorem czerwonym);
- b) większość powierzchni przełomu widełek zaworu o charakterze doraźnym (rys. 4 - zaznaczona kolorem żółtym);
- c) Wyraźne wgłębienie materiału powstałe podczas obróbki skrawaniem (rys. 4 - zaznaczone kolorem czarnym).

Gładka powierzchnia przełomu widełek świadczy o zmęczeniowym charakterze pęknięcia materiału. Pęknięcie zostało zainicjowane w miejscu wgłębienia materiału (karbu) i mogło powstać wskutek długotrwałej eksploatacji silnika. Silnik Continental IO-360 D przepracował po ostatnim remoncie głównym wykonanym 12 marca 2004 r. 1472 h (pozostały resurs 28 h). Gładka powierzchnia przełomu powstała po urwaniu się widełek, kiedy nastąpiło dotykanie się współpracujących ze sobą powierzchni materiału (zjawisko zwane często „młotkowaniem”). Ostateczne urwanie zaworu nastąpiło po urwaniu się drugich widełek (z przełomem doraźnym).

Rysunek 4. Kolor żółty-przełom doraźny; czarny-wgłębienie materiału (karb); czerwony-przełom zmęczeniowy

Zmęczeniowe urwanie się zaworu szybkiego spustu oleju spowodowane długotrwałą eksploatacją silnika.

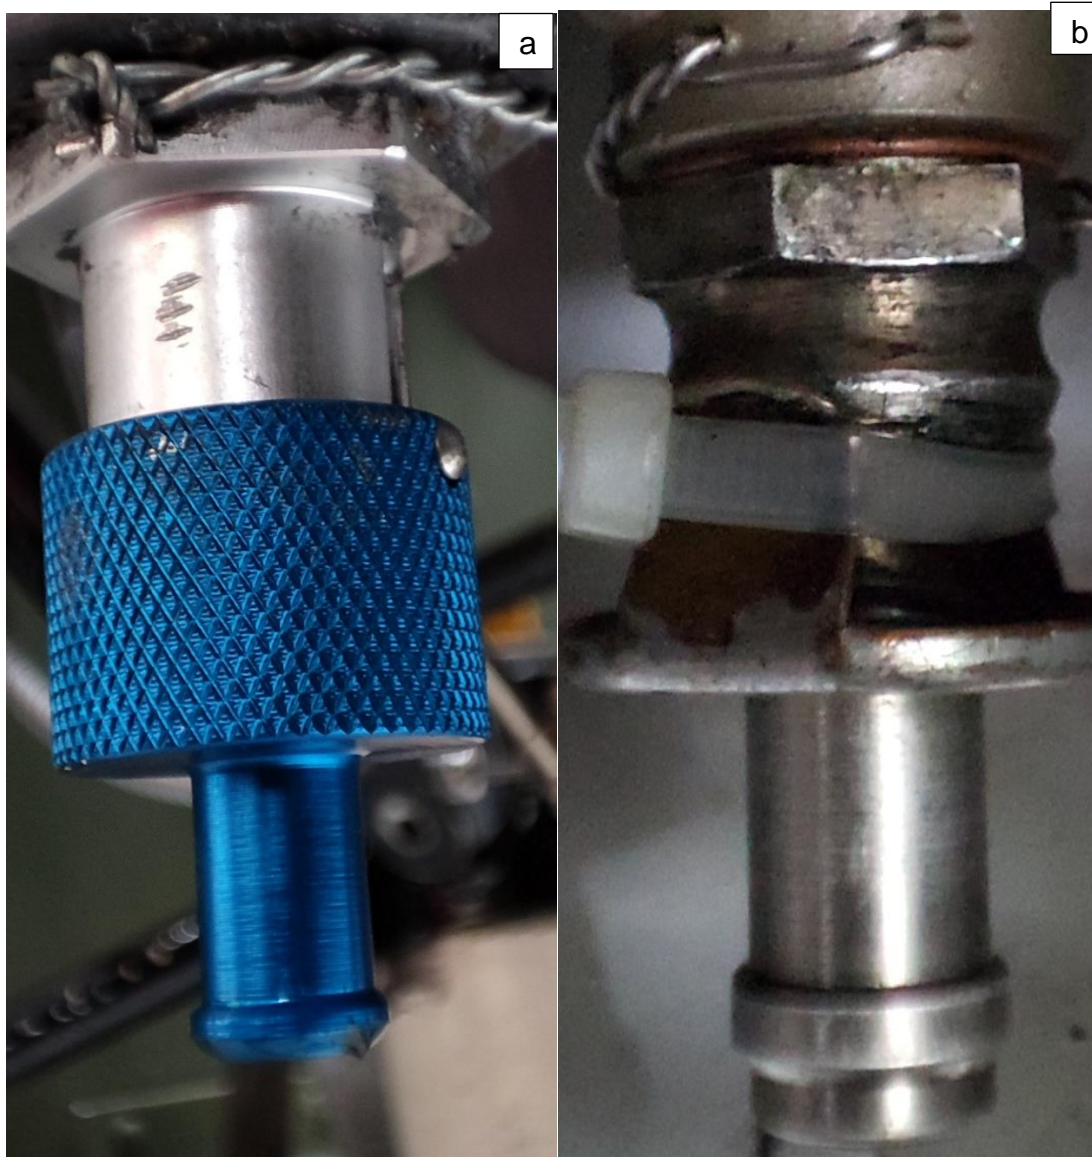
Na podstawie katalogu producenta zaworów ustalono, że zawory tego typu, jak ten uszkodzony na silniku Continental, były produkowane do 2016 r. (rys. 5 b) natomiast obecnie stosowane (bardziej funkcjonalne) zawory pokazane są na rysunku 5 a.

Rysunek 5. Zawory spustu oleju: a-nowego typu; b-produkowane do 2016 r.

Zawory szybkiego spustu oleju nie podlegają przeglądowi technicznemu podczas obsługi okresowych silnika. Producent w Instrukcji montażu tego typu zaworów określił, że w trakcie eksploatacji należy sprawdzać ich szczelność. W przypadku

nieszczelności (wyciek oleju) należy usunąć ją poprzez wymianę pierścieni uszczelniających, a w razie konieczności należy wymienić zawór na nowy.
