RAPORT KOŃCOWY

Państwowej Komisji Badania Wypadków Lotniczych

2023-0083

Aeroprakt A-22L2, SP-SWOZ

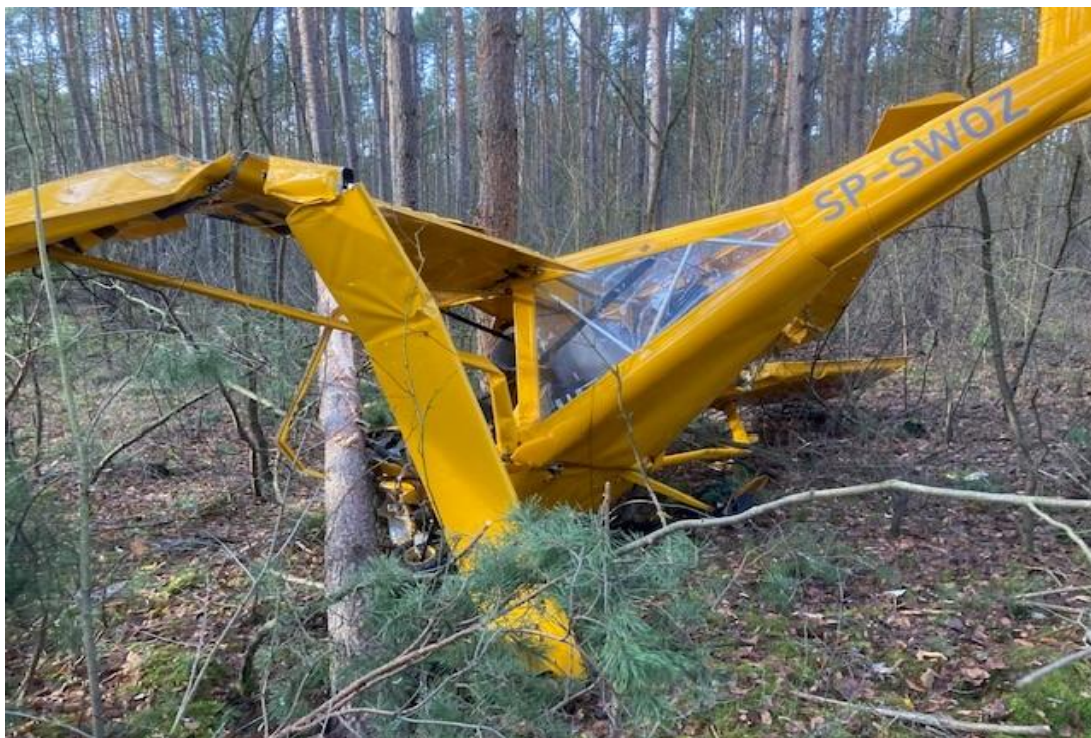
O godz. 13:03, ku zaskoczeniu pilota, w czasie wykonywania zakrętu w prawo, maska samolotu obniżyła się poniżej horyzontu. Pilot trzymając prawą rękę na dźwigni przepustnicy wsparł się na niej i w sposób niezamierzony zwiększył obroty silnika, po czym natychmiast cofnął tę dźwignię. Pasażer, który przestraszył się gwałtowną zmianą położenia samolotu, zaparł się ręką o znajdujący się przed nim wolant. Pilot stwierdził, że samolot stał się niesterowny. Samolot zaczął się zniżać w prawym przechyleniu w kierunku lasu sosnowego i po około trzech sekundach zderzył się z drzewami (rys. 2.).

Lewe skrzydło złamało pierwszą sosnę, a następnie uderzyło w kolejną. W wyniku tych zderzeń doszło do uszkodzenia lewego skrzydła w dwóch miejscach. Następnie uszkodzony wrak osunął się na ziemię po pniu złamanego i pochylonego drzewa (rys. 2. i 3.)

Rys. 2. Położenie samolotu po zderzeniu z ziemią

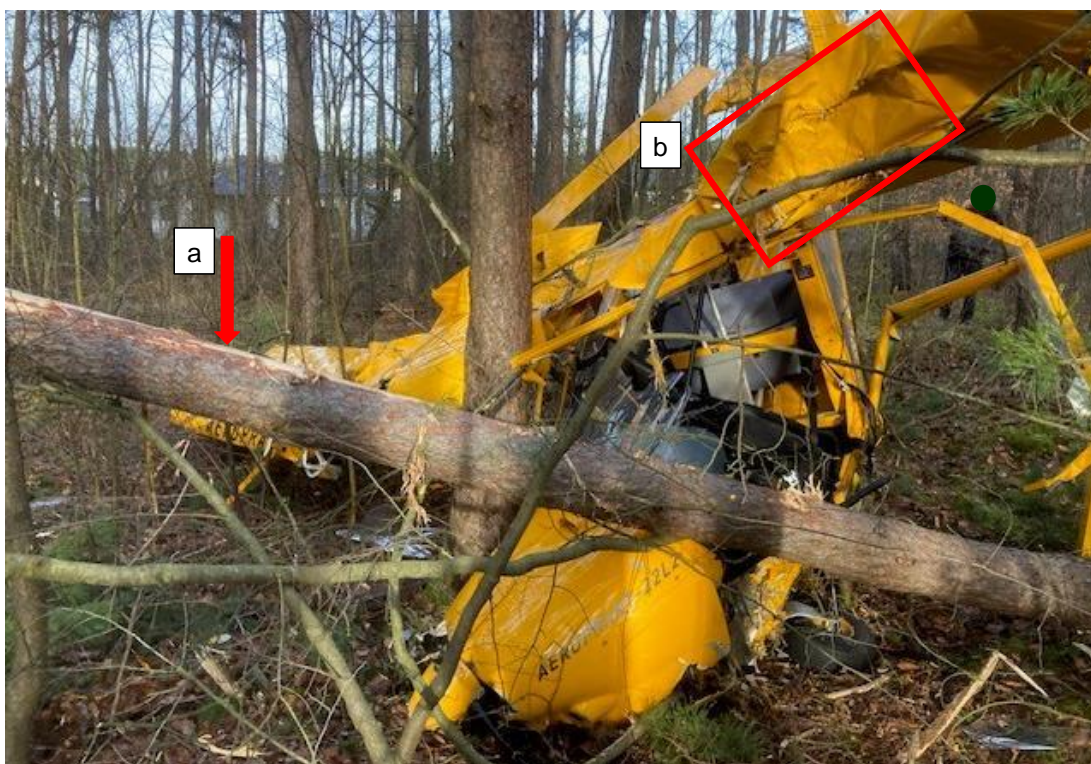
Rys. 3. a – sosna nr 2 przewrócona po uderzeniu lewego skrzydła samolotu;
b – wgniecenie krawędzi natarcia lewego skrzydła.

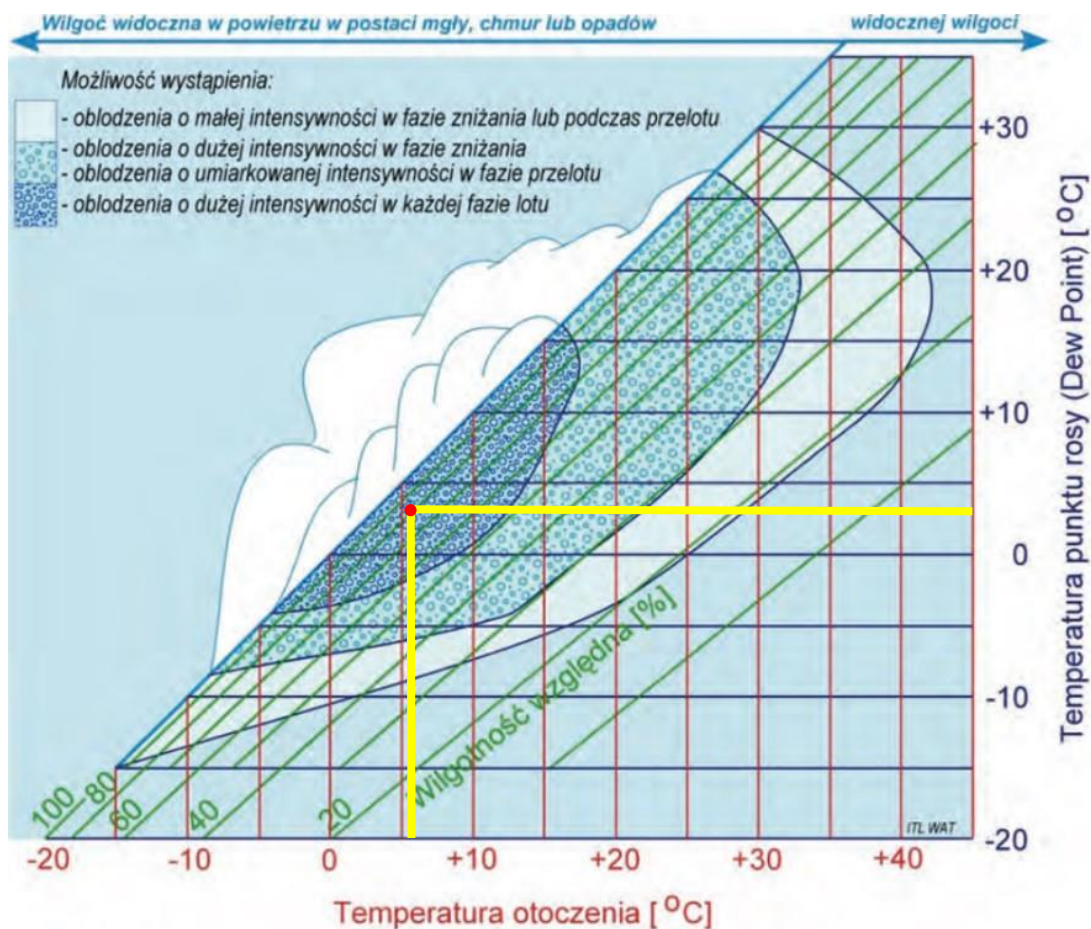
Powyższe dane przeanalizowano pod kątem możliwości wystąpienia oblodzenia pływakowych gaźników silnika tłokowego. Dane meteorologiczne z rejonu zdarzenia naniesiono na wykres, pozwalający określić możliwości wystąpienia oblodzenia w lotniczych silnikach tłokowych (rys. 4. – linie żółte).

Rys 4. Wykres do określania możliwości wystąpienia oblodzenia gaźników
[źródło: Internet].

Z wykresu jednoznacznie wynika, że podczas zdarzenia istniała możliwość wystąpienia oblodzenia gaźników w każdej fazie lotu.

- 1) Wysoka wilgotność powietrza (około 80%).
- 2) Wydłużony krąg i praca silnika na obrotach 3700 obr/min (im dłuższy czas pracy silnika na przymkniętych przepustnicach, tym większa możliwość wystąpienia oblodzenia gaźników).
- 3) Benzyna bezołowiowa 95 powodująca pochłanianie i utrzymywanie wody w paliwie.
- 4) Wilgotność powietrza w rejonie lasu mogła być wyższa niż obliczona na podstawie parametrów z depezy METAR i mogła przyspieszać oblodzenie gaźników.
- 5) Niewłączenie podgrzewu gaźników.

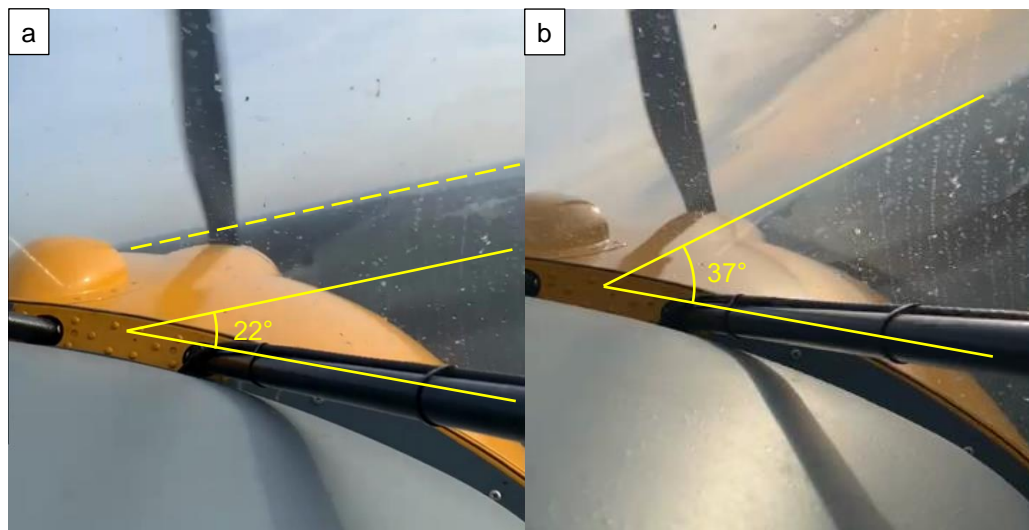
Zgodnie z oświadczeniem pilota, samolot w czasie podejścia znajdował się w konfiguracji z klapami schowanymi. Od trzeciego zakrętu kręgu nadlotniskowego samolot zniżał się, utrzymując obroty silnika na poziomie około 3700 obr/min, a przed rozpoczęciem zakrętu w prawo pilot zwiększył obroty silnika do około 4100-4200 obr/min. Przechylenie na początku płynnego zakrętu wynosiło 22° , a po zmianie kierunku o około 90° zwiększyło się do około 37° (rys. 7.)

W Instrukcji Użytkowania w Locie i Obsługi Technicznej (IUwLiOT) samolotu A-22 L2 w pkt. 6.3 wskazano, że prędkość przeciągnięcia samolotu ze schowanymi klapami wynosi 75 km/h, a przy przechyleniu 60° wynosi 85 km/h.

Z obliczeń wynika, że próba wykonania zakrętu z prędkością zbliżoną do prędkości przeciągnięcia ze schowanymi klapami doprowadziła do przeciągnięcia samolotu.

Rys. 7. Przechylenie samolotu w zakręcie a – początek zakrętu, b – koniec zakrętu, przed opadnięciem maski samolotu

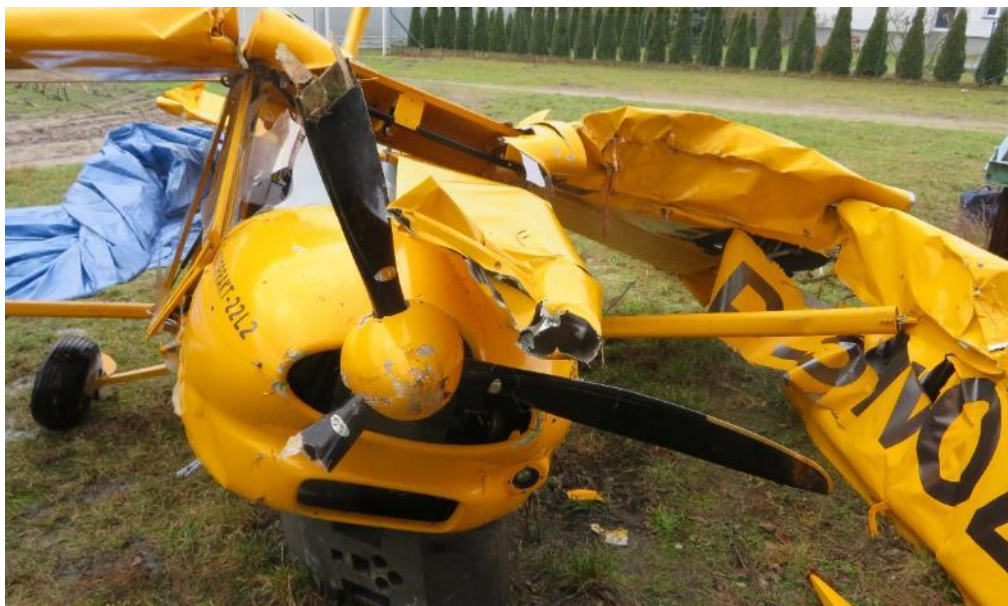
W trakcie oględzin zespołu napędowego zwrócono uwagę na charakter uszkodzeń łopatek śmigła (rys. 9.)

Rys. 9. Widok uszkodzonych łopat śmigła

Dokładna analiza charakteru uszkodzeń na łopatach, które pozostały w piasku, ale także na urwanych fragmentach znajdujących się poza samolotem (rys. 10.) wykazała, że brak było uszkodzeń ich krawędzi natarcia.

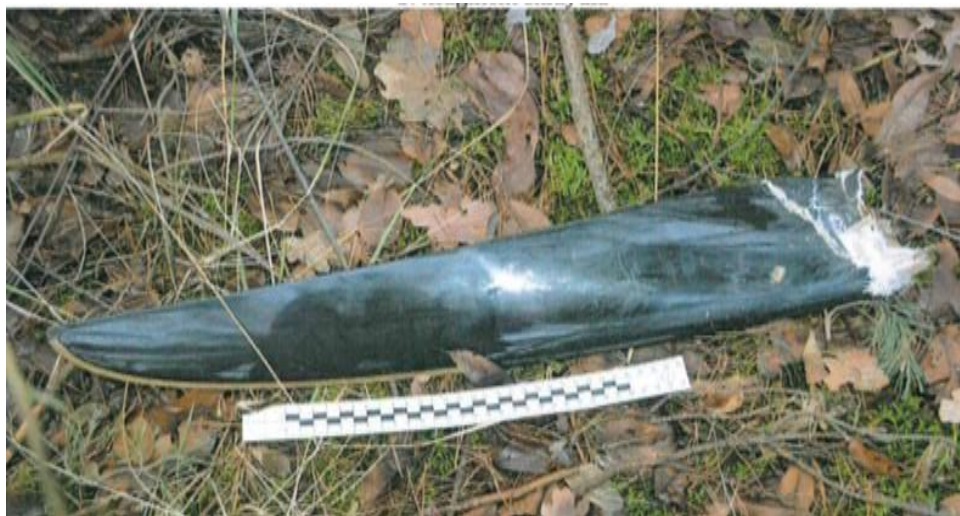
Rys. 10. Fragment urwanej łopaty [źródło: Policja]

Może to świadczyć o tym, że podczas zakrętu samolotu i gwałtownym jego pochyleniu wyłączył się silnik. Pilot oświadczył, że w tej chwili, trzymając ręką dźwignię przepustnicy, chwilowo zwiększył obroty, a następnie natychmiast je zmniejszył, ale przy występującym już oblodzeniu mogło nastąpić zdławienie silnika. Ślady otarć na powierzchni łopaty mogą wskazywać, że unieruchomione po wyłączeniu silnika łopaty zostały wyłamane podczas uderzenia samolotu w drzewa, a na jednej z łopat (rys. 11.) wykryto pęknięcie, które powstało podczas przemieszczania się samolotu po przewróconym drzewie, w kierunku przeciwnym do kierunku lotu. Pękniętą końcówkę łopaty śmigła można było przemieszczać do przodu przy użyciu niewielkiej siły.

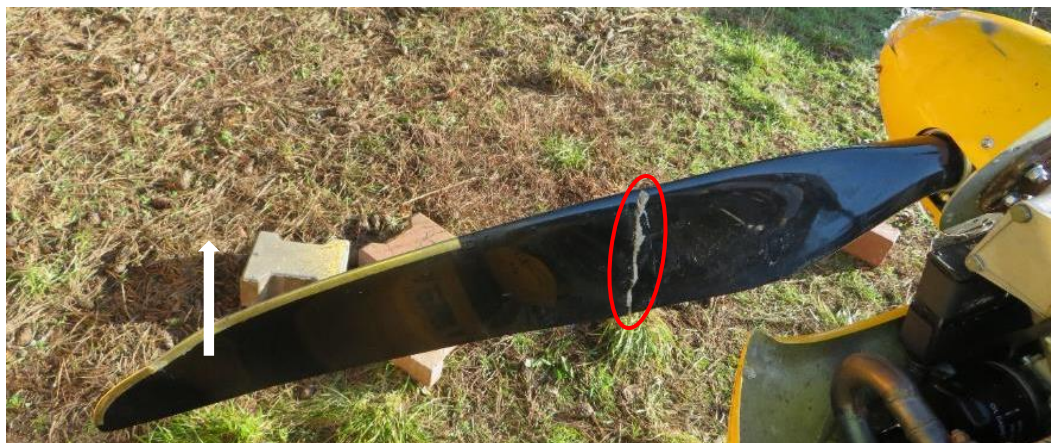
Rys. 11. Miejsce pęknięcia tylnej ścianki łopaty oraz zaznaczony kierunek przemieszczania jej końcówki

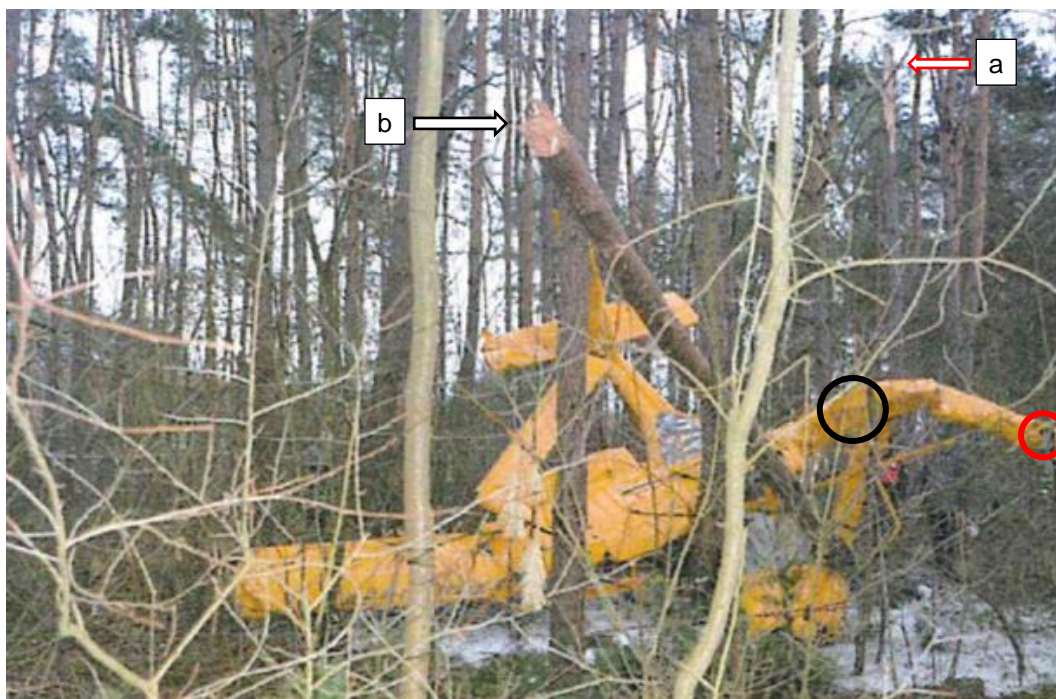
Podczas oględzin uszkodzonych drzew w miejscu wypadku ustalono, że zostały złamane dwa wierzchołki drzew (na wysokości około 18 m, rys. 12.)

Rys. 12. a – złamanie sosny nr 1 i uszkodzenia lewego skrzydła

b – złamanie sosny nr 2 i uszkodzenia lewego skrzydła

W pierwszej kolejności samolot uderzył lewym skrzydłem w drzewo o średnicy około 14 cm (rys. 10. a). Uderzenie nastąpiło dwa do trzech metrów powyżej widocznego na zdjęciu urwanego pnia sosny, powodując rozłupanie drzewa w połowie jego średnicy. Następnie samolot uderzył w drzewo o średnicy około 24 cm, znacznie uszkadzając keson lewego skrzydła. Drzewo przewróciło się, a samolot osunął się po nim na ziemię. Rozmiar i charakter uszkodzeń widoczny jest na rys. 13.

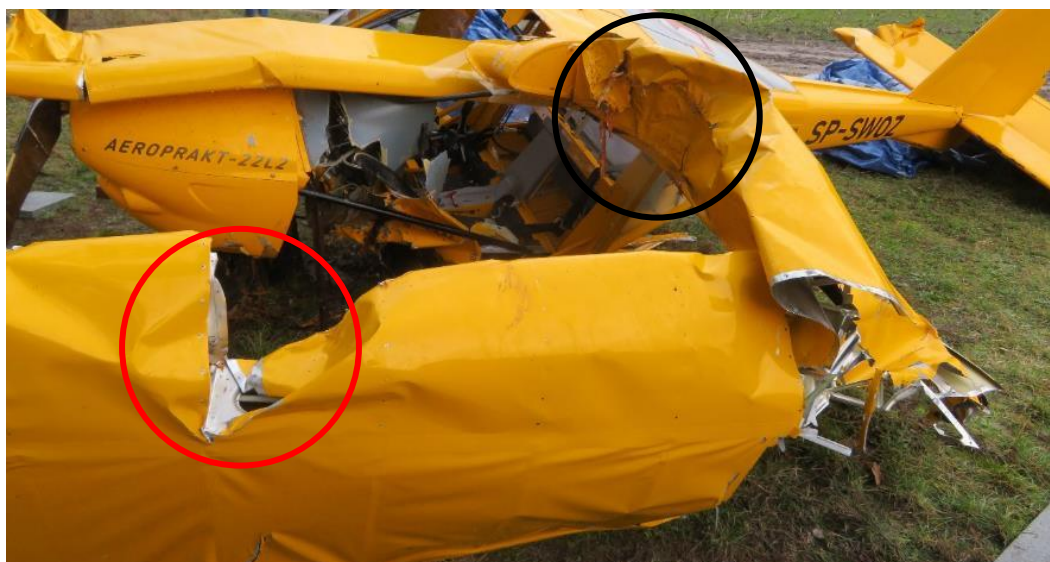
Rys. 13. Charakter i rozmiar uszkodzeń lewego skrzydła (kolory jak na rys. 12.)

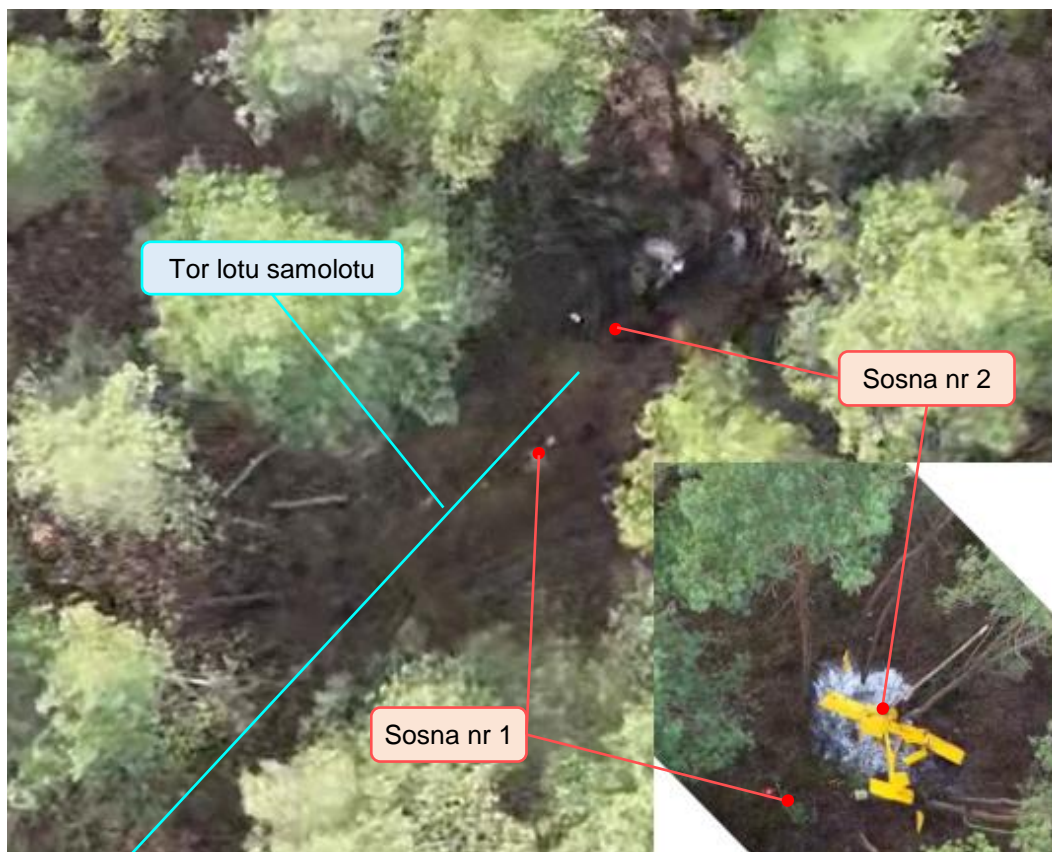
Podczas oględzin miejsca zdarzenia zwrócono uwagę na to, że samolot uderzył tylko w dwa blisko rosnące obok siebie drzewa oraz bardzo niskie drzewa w dość gęstym lesie. W celu odtworzenia możliwego toru lotu samolotu podczas upadku wykonano nad tym miejscem lot dronem (rys. 14.)

Odległość pozioma na torze lotu samolotu od pni drzew niezniszczonych do pnia pierwszej złamanej sosny wynosiła około 6-7 m. Samolot przemieszczał się w prawym przechyleniu po stromym torze lotu.

Przedstawione powyżej fakty: wyłamanie łopaty, stromy tor lotu upadku samolotu i zeznanie bezpośredniego świadka zdarzenia mogą świadczyć o tym, że podczas wykonywania zakrętu nastąpiło wyłączenie się silnika.

Rys. 14. Położenie pni sosen nr 1 i nr 2. [źródło: PKBWL, TVN24]
