RAPORT KOŃCOWY

Państwowej Komisji Badania Wypadków Lotniczych

2023-0003

Tecnam P2008-JC, SP-WBA

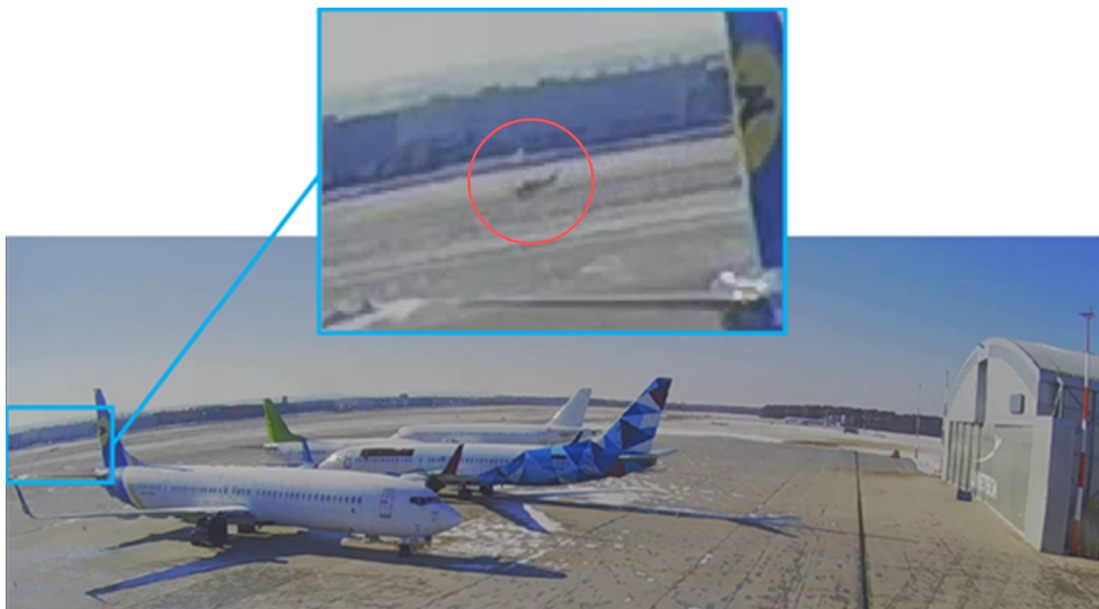
Rys. 1. Samolot Tecnam przed przyziemieniem na RWY 09 lotniska EPRZ
[źródło: kamera CCTV Portu lotniczego Rzeszów-Jasionka]

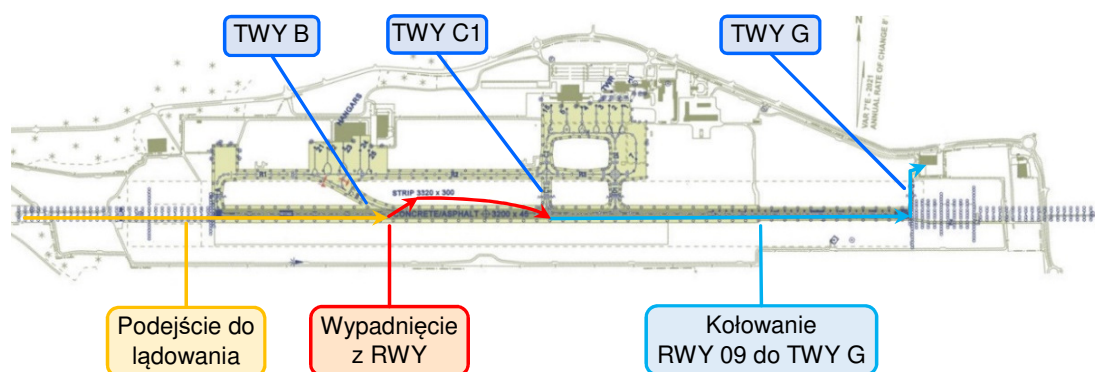
Utrata równowagi poprzecznej podczas zbyt wysokiego wytrzymania, połączona ze spadkiem prędkości lotu do wartości zbliżonej do prędkości przeciągnięcia (V_{so}^{14}), spowodowała zaburzenie równowagi kierunkowej. Ten błąd pilota wynikał z niewłaściwego wyboru (lub braku wyboru) konkretnego punktu przyziemienia i był związany z zamiarem dolotu w okolice zjazdu z RWY w TWY. Prawdopodobnie pilot skoncentrował się na obserwacji przesuniętej do przodu strefy przyziemienia, nie zwracając uwagi na fakt, że samolot znajdował się zbyt wysoko nad RWY, a jego prędkość systematycznie spadała. Pilot wyjaśnił, że lądowanie wykonywał przy wypuszczonych pełnych klapach. W takim przypadku utrata prędkości w locie poziomym następuje szybciej, a osiągi samolotu w postaci jego zasięgu znacząco ulegają zmniejszeniu. Również utrzymanie równowagi poprzecznej wiąże się z koniecznością intensywniejszego sterowania lotkami i wymaga wzmożonej uwagi pilota. Lot na pełnych klapach z prędkością minimalną, tuż nad drogą startową, jest zawsze ryzykowny. Każdorazowo powinien on kończyć się przyziemieniem przy prędkości zbliżonej do minimalnej. W takich warunkach, przy zdławionej do minimum mocy silnika, dobieg jest krótki, na co wydatnie wpływa czołowy wiatr.

Nagłe zwiększenie mocy silnika na prędkości przeciągnięcia na pełnych (dużych) klapach najczęściej skutkuje postępującym zaburzeniem równowagi poprzecznej (powstaje moment obrotowy od śmigła dążący do przechylania samolotu). Duże kąty natarcia oraz pełne wychylone klapy generują znaczny opór aerodynamiczny, przy czym przyrost siły nośnej nie następuje równie szybko – samolot nie rozpędza się. Tego też doświadczył pilot, przemieszczając się z dużą prędkością po zmrożonej trawie, dodatkowo powodującej efekt hamowania na podwoziu (opory toczenia).

Rys. 2. Szkic lądowania samolotu Tecnam

Wyniki analizy zdarzenia wskazują, że doszło do przyziemienia połączonego z utratą równowagi poprzecznej i kierunkowej. Jednocześnie określono, że przyczyną utraty kierunku po przyziemieniu nie mógł być zwis na skrzydło lub trawers.
