UCHWAŁA

Państwowej Komisji Badania Wypadków Lotniczych

z dnia 20 sierpnia 2024
w sprawie **poważnego incydentu lotniczego**

Tecnam P2008-JC, SP-WBA

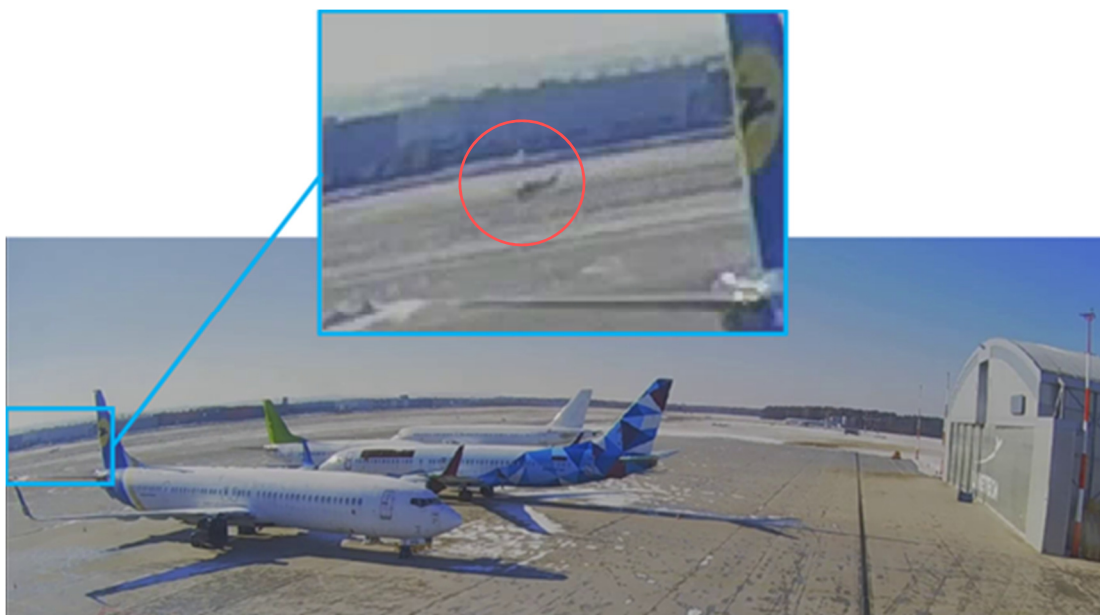
W ocenie pilota, wykonał on podejście powyżej ścieżki zniżania, ponieważ zamierzał wykonać lądowanie z przelotem, w celu skrócenia czasu kołowania po RWY. Pilot był świadomy, że podchodzący do lądowania za nim inny samolot jest blisko, zamierzał zatem zwolnić RWY możliwie szybko. Wytrzymanie samolotu przed przyziemieniem zostało wykonane za wysoko i ze zbyt małą prędkością i nie zostało to skorygowane. O godz. 12:12 nastąpiło przeciągnięcie samolotu z przechyleniem na lewe skrzydło, którego końcówka zahaczyła o nawierzchnię RWY. Spowodowało to przemieszczenie samolotu po torze odchylonym o około 45° w lewo względem kierunku lądowania. Po przyziemieniu pilot zwiększył obroty silnika.

Rys. 1. Samolot Tecnam przed przyziemieniem na RWY 09 lotniska EPRZ [źródło: kamera CCTV Portu lotniczego Rzeszów-Jasionka]
