Państwowa Komisja Badania Wypadków Lotniczych

# RAPORT KOŃCOWY

2023-0005

**NISA AIR, s. r. o., lot szkolny  
Robinson, R22 Beta, OK-MAZ.**

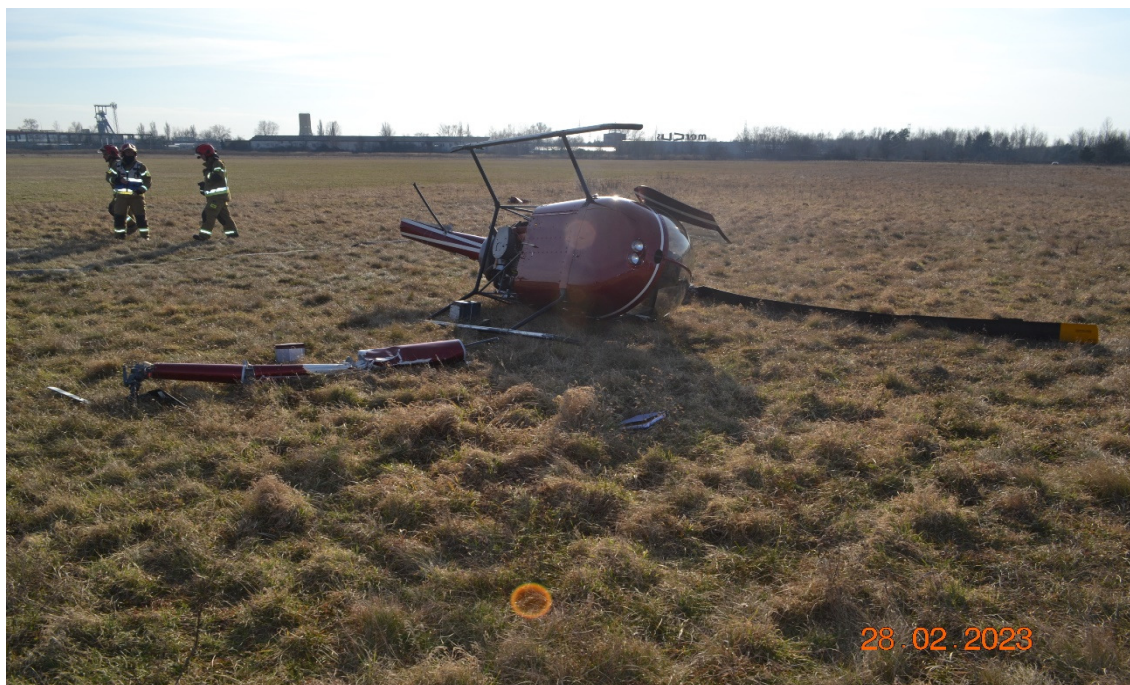
Śmigłowiec został poważnie uszkodzony. Wszystkie uszkodzenia śmigłowca były skutkiem jego zderzenia z ziemią. W wyniki zderzenia z ziemią stwierdzono:

- uszkodzone łopaty wirnika głównego;
- uszkodzenie piasty wirnika głównego;
- uszkodzone pokrycie lewej strony kadłuba;

- oddzielenie się belki ogonowej od kadłuba wraz z przekładnią końcową oraz łopatomy śmigła ogonowego;

Rysunek 1 Robinson R44, OK-MAZ – na miejscu zdarzenia.

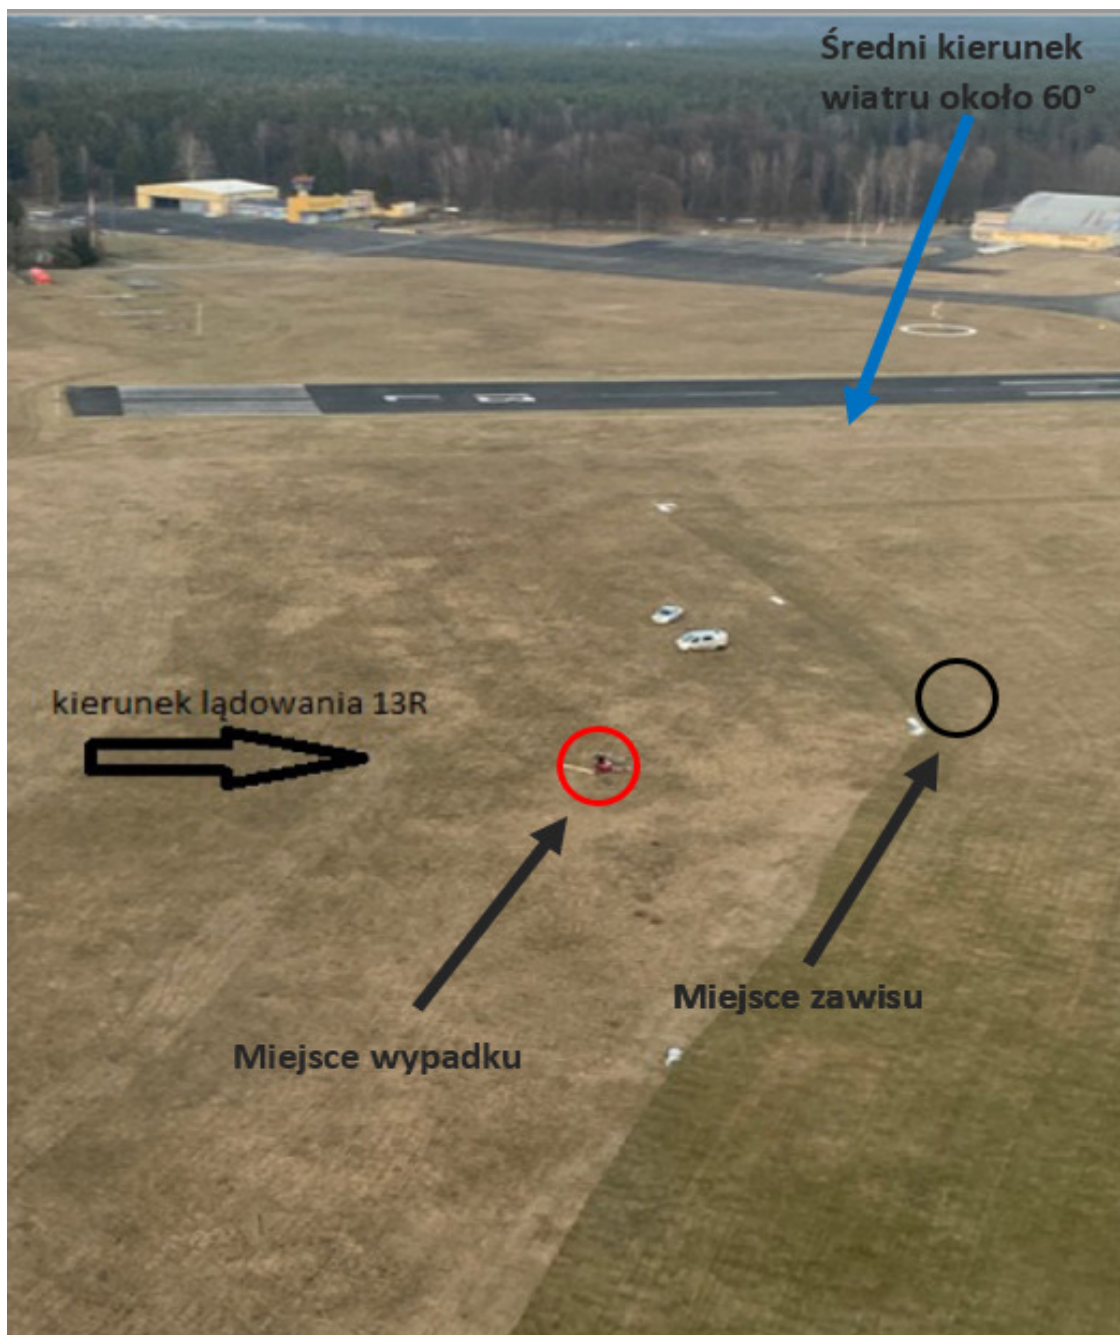
Według oświadczeń świadków, śmigłowiec wykonał około dwóch obrotów w prawo wokół osi pionowej, w trakcie których przemieścił się około 15 m w kierunku zachodnim (rys. nr 4).

Rysunek 4 Strzałka niebieska wskazuje średni kierunek wiatru, kółkiem czarnym oznaczono miejsce zawisu, czerwonym oznaczono miejsce wypadku.

Podczas zawisu (na wysokości około 2 m), doszło do obrotu śmigłowca w prawo wokół osi pionowej, a następnie niekontrolowanego przemieszczenia śmigłowca około 15 m w kierunku zachodnim. Będąc w przechyleniu na lewą burtę, jedna z łopat wirnika głównego uderzyła o ziemię. Na skutek zniszczenia łopat wirnika głównego śmigłowiec zderzył się z ziemią na trawiastej części lotniska a następnie przewrócił się na lewy bok.
