# RAPORT WSTĘPNY

2023-0006

## **Aeroklub Gdański, lot szkolny**

### **SportStar RTC, SP-GDN**

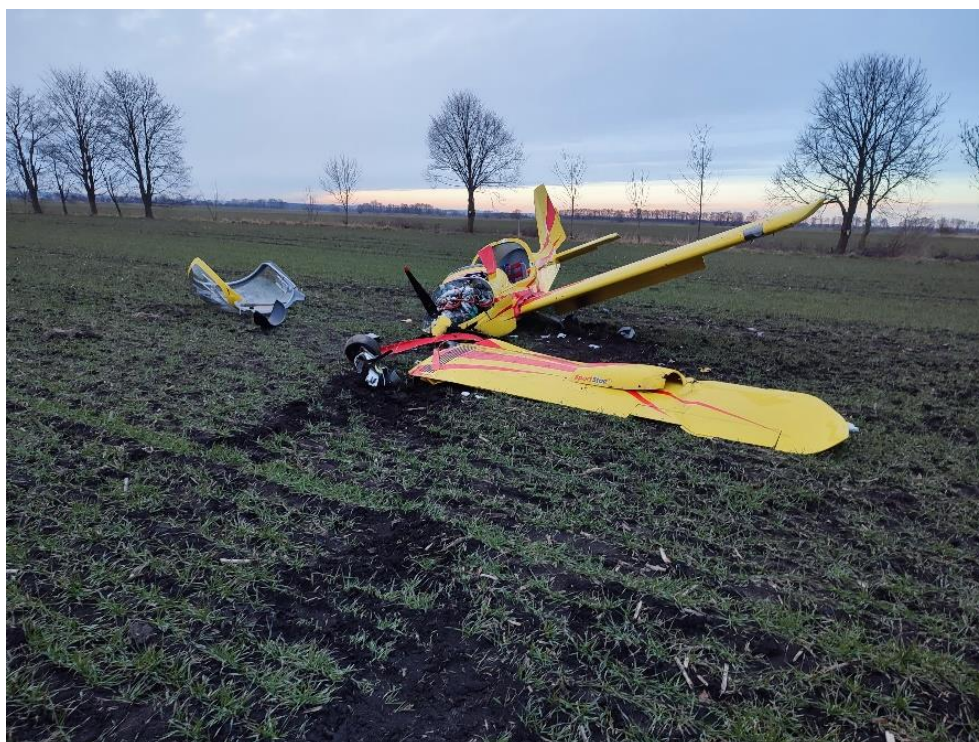
Samolot uległ poważnym uszkodzeniom w wyniku zderzenia z ziemią. Nie stwierdzono aby elementy jego konstrukcji oddzieliły się przed wypadkiem. Główne uszkodzenia samolotu pokazane zostały na rysunku poniżej.

Rysunek 1. Szczątki samolotu w miejscu zdarzenia (widoczne liczne uszkodzenia konstrukcji m.in.: oderwane skrzydła, urwane prawe koło podwozia)

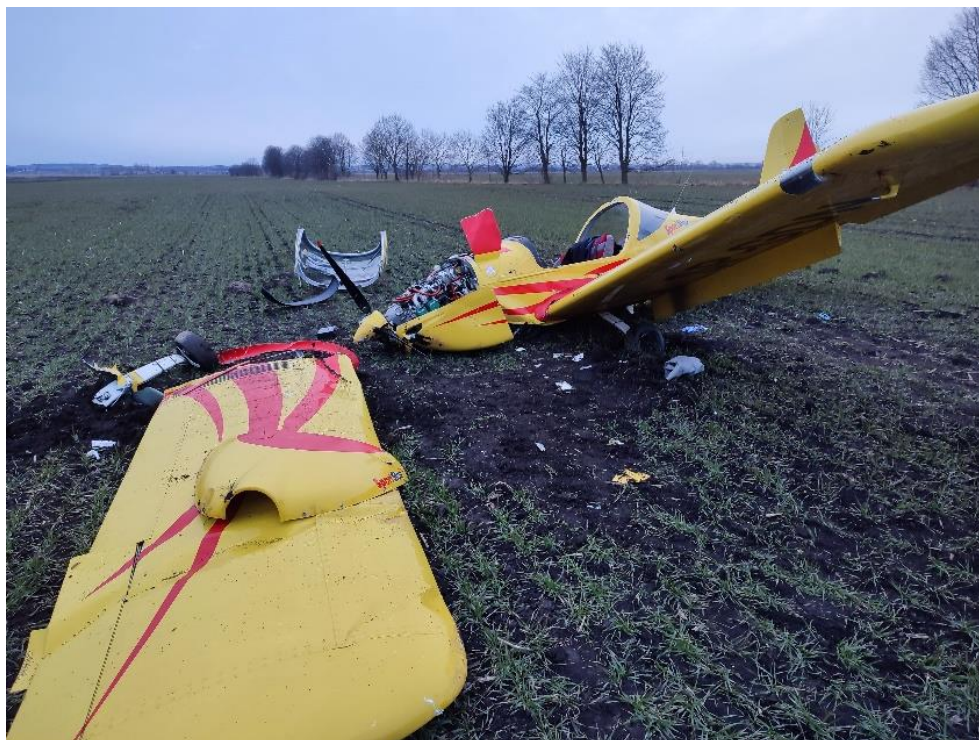
Wrak samolotu oraz części, które oddzieliły się od niego, znajdowały się w niewielkiej odległości od miejsca zderzenia z ziemią (Rysunek 2).

Rysunek 2. Rejon wypadku – położenie wraku samolotu po zderzeniu.
