Państwowa Komisja Badania Wypadków Lotniczych

RAPORT KOŃCOWY

2023-0009

SOL Paragliders, Motoparalotnia Auster GTM

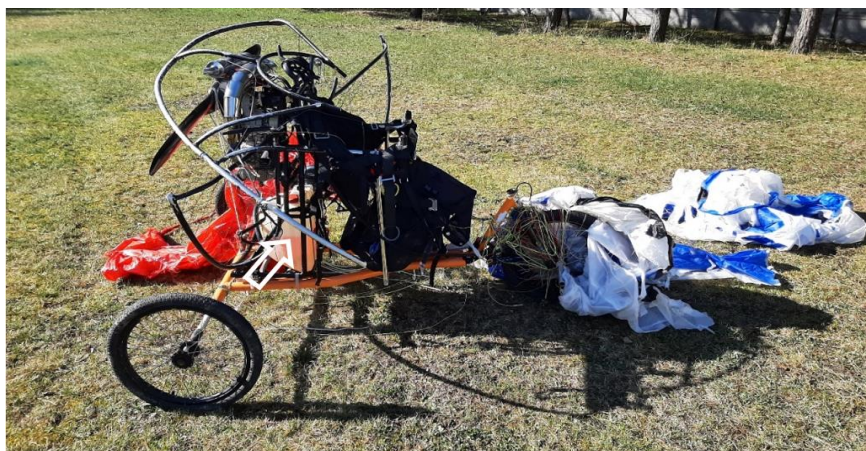
Motoparalotnia uległa zniszczeniu. Z wody wydobyty został wózek (opłątany w linki skrzydła), skrzydło paralotni oraz spadochron ratowniczy (wywleczony z pokrowca i uszkodzony), co zostało zobrazowane na rysunku 3. Wiele linek skrzydła zostało zerwanych lub przeciętych w trakcie zdarzenia i wydobywania ciała pilota oraz motoparalotni przez służby ratownicze. Czasza była podarta, a znaczna część jej nie została odnaleziona. Konstrukcja wózka zachowała swoją geometrię. Rama, siedzisko pilota oraz koła nie zostały uszkodzone. Ogranicznik wychyleń koła przedniego został wyłamany. Uprząż została przecięta w trakcie wydobywania ciała pilota. Według oceny wizualnej zespół napędowy nie nosił oznak uszkodzenia. Na skutek kilkunastogodzinnego przebywania w wodzie – cylinder silnika wypełnił się wodą. Osłona śmigła była zdeformowana i popękana, a siatka nylonowa osłony częściowo podarta.

Rysunek 3. Zestaw motoparalotni wydobyty z rzeki. Widoczne fragmenty spletanego i podartego skrzydła (koloru niebiesko-białego) oraz spadochron ratowniczy (koloru czerwonego). Wyraźnie widoczny jest także poziom paliwa w zbiorniku (oznaczono białą strzałką)

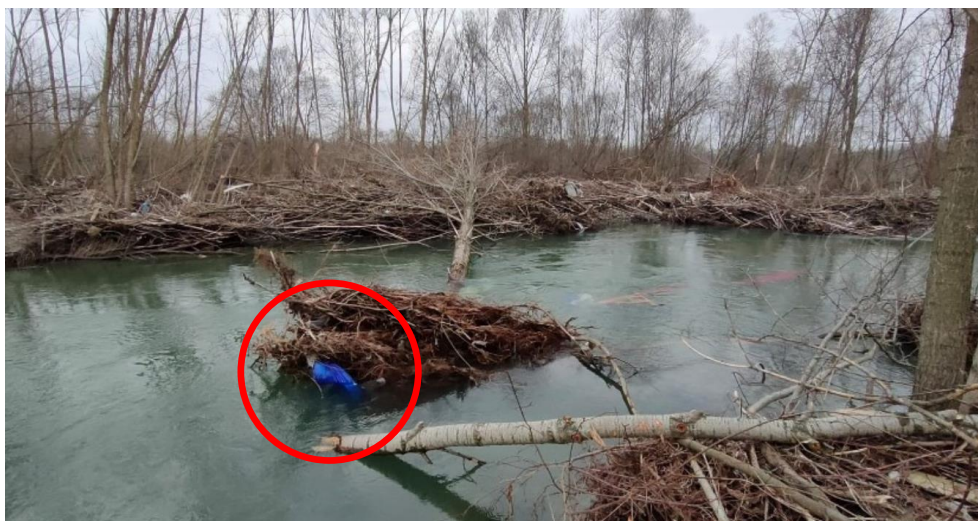
Widok ogólny miejsca, w którym odnaleziono motoparalotnię, pokazano na rysunku 5. Wrak motoparalotni z ciałem pilota został odnaleziony w trudno dostępnym terenie w odnodze rzeki Soły. Brzegi rzeki były zalesione, a poziom wody zmieniał się w zależności od ilości spuszczonej wody z zapory wodnej w Porąbce. Zmieniający się poziom wody powodował przemieszczanie się wraku motoparalotni wraz z nurtem rzeki. Ostatecznie wrak zatrzymał się na korzeniach powalonego drzewa, znajdujących się pośrodku nurtu rzeki (Rys. 5).

W trakcie oględzin po wypadku stwierdzono, że skrzydło motoparalotni oraz rozpuszczony spadochron ratowniczy były owinięte wokół wózka, poplątane i porozdzierane. Niektórych fragmentów skrzydła oraz kasku pilota nie odnaleziono.

Rysunek 5. Miejsce odnalezienia motoparalotni – widoczny fragment skrzydła
[źródło: Gazeta Krakowska]

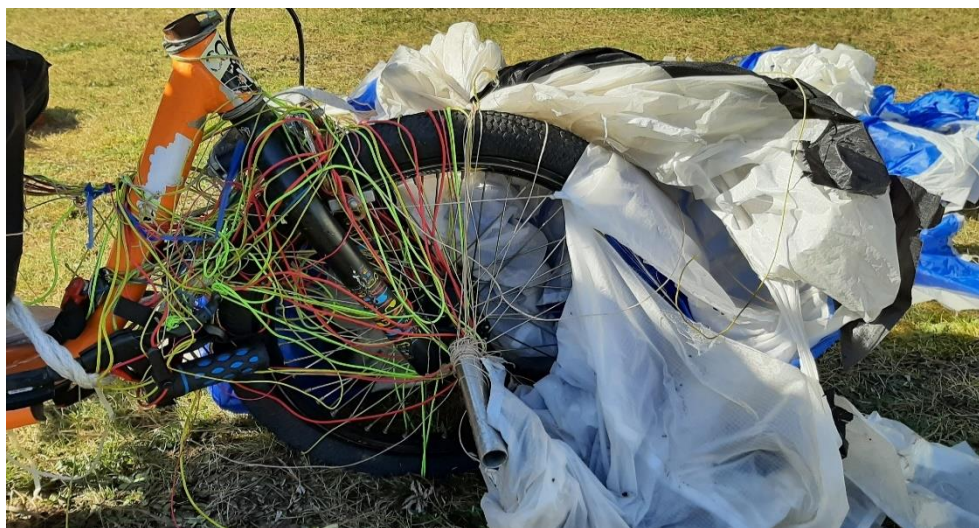
Działając w deficycie czasu, pilot prawdopodobnie próbował wydostać się z siedziska. Było to jednak utrudnione z uwagi na pozycję wózka w rzece, spięte pasy upręży, kombinezon pilota, który nasiąkł wodą, a także oplątanie się linek skrzydła wokół nóg pilota. Uprząż nie posiadała jednego centralnego zamka spinającego pasy.

Stopień splątania linek z wózkiem obrazuje przedstawiony poniżej rysunek 6.

Rysunek 6. Oplątane linki i fragmenty skrzydła wokół przedniego koła wózka motoparalotni

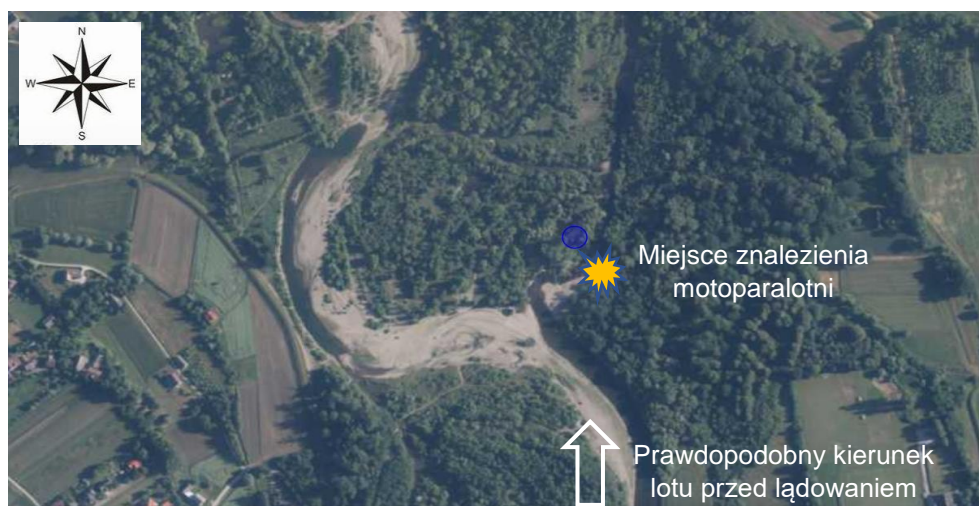
Z uwagi na małą wysokość, niepozwalającą na wykonanie zakrętu, lądowanie na kamienistej łasze rzeki (Rys. 7) – było prawdopodobnie niemożliwe. Należy zwrócić uwagę, że rzeka, z uwagi na ciągłe przybory wody, intensywnie zmienia swój przebieg (patrz także rys. 5). Kształt łachy oraz ułożenie głównego nurtu Soły w dniu zdarzenia różniło się od tego, który został przedstawiony na rysunku 7 (główny, bardzo intensywny nurt rzeki mógł układać się lewą stroną koryta).

Rysunek 7. Topografia terenu koryta rzeki Soły w miejscu wypadku i kierunek lądowania motoparalotni [źródło: Geoportal/PKBWL]

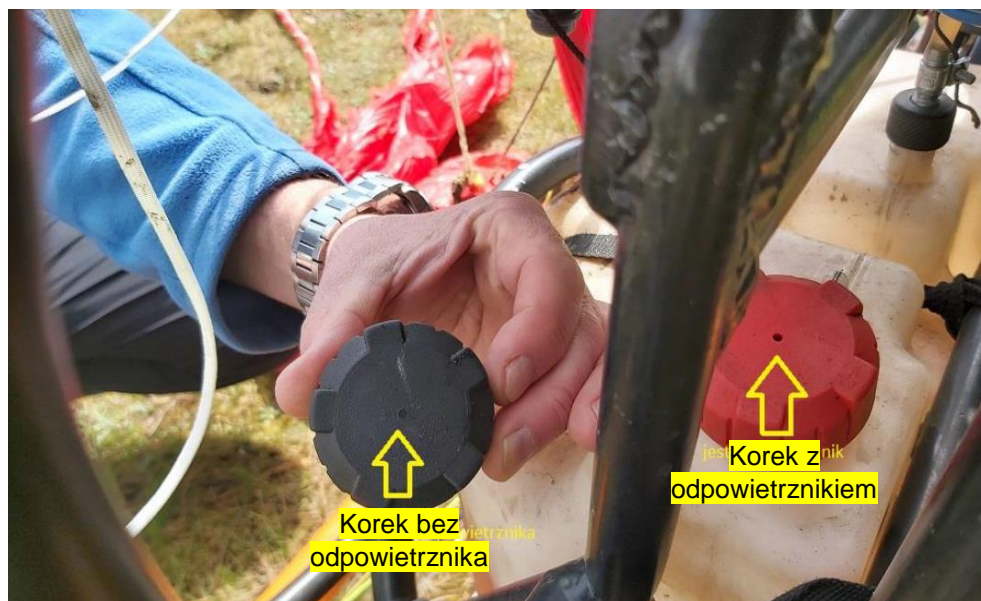
Zbiornik paliwa wyposażony był w korek z odpowietrznikiem (Rys. 8). Eliminuje on powstanie podciśnienia w zbiorniku (w miarę ubywania paliwa), co prowadzi do stopniowego zmniejszania się ilości paliwa dopływającego do gaźnika, a w konsekwencji do wyłączenia się silnika.

Rysunek 8. Korki paliwa znajdujące się na wyposażeniu motoparalotni. Korek w kolorze czarnym (bez odpowietrznika) używany był do transportu motoparalotni, korek w kolorze czerwonym, wyposażony został w odpowietrznik i stosowany był podczas lotu.

Wykluczono powstanie podciśnienia w zbiorniku paliwa.

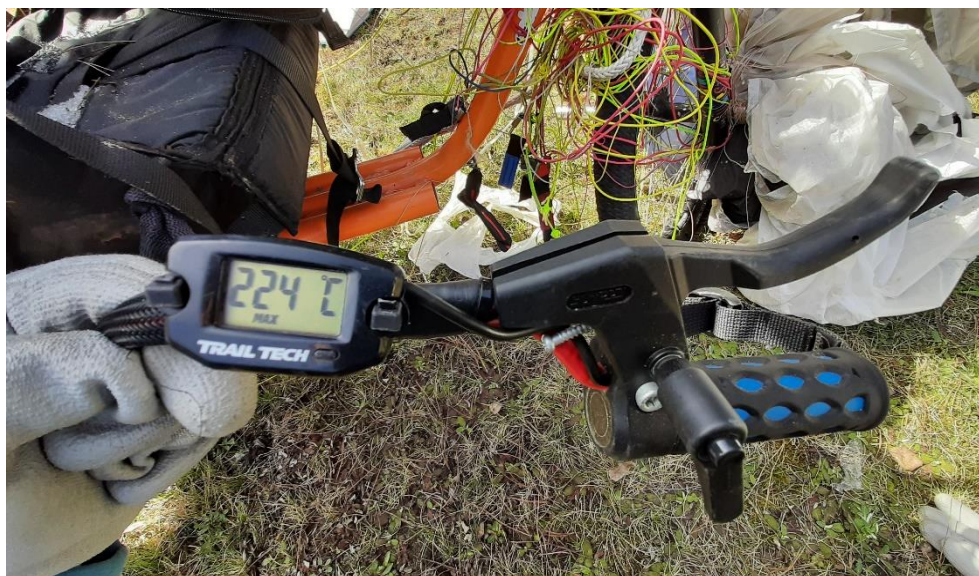
Na gaźniku zamontowany był filtr powietrza. Był on czysty zarówno z zewnątrz, jak i od wewnątrz. Dysza gaźnika była czysta. Uchwyt ręczny typu rowerowego (dźwignia) sterowania przepustnicą, dostosowany był do prawej dłoni pilota (Rys. 9). System był mechanicznie sprawny, pracował płynnie i bez zacięć. Tuż przy uchwycie znajdowało się miniaturowe urządzenie z wyświetlaczem LCD, monitorujące temperaturę pracy silnika oraz podające czas zegarowy. Zapisane wskazanie 224°C prawdopodobnie odnosiło się do maksymalnej temperatury głowicy silnika, jaką urządzenie zarejestrowało w trakcie eksploatacji (od początku wykorzystywania lub ostatniego resetu). **Układ sterowania mocą silnika był sprawny.**

Rysunek 9. Uchwyt sterowania przepustnicą gaźnika oraz wyświetlacz

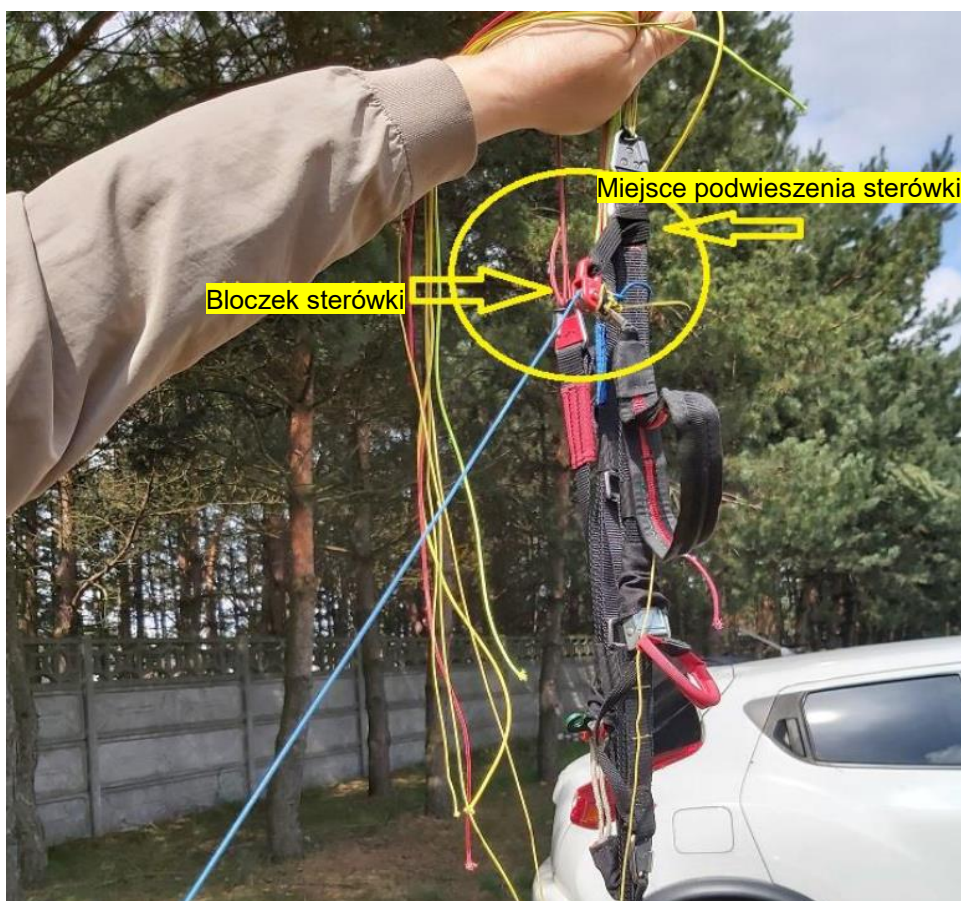
Rysunek 10. Fragment uprząży z pokazanym miejscem podwieszenia sterówek

Podczas oględzin wraku ustalono, że uchwyty trymerów skrzydła ustawione były symetrycznie, w pozycji „zaciągnięte”. Jest to ustawienie charakterystyczne dla

lotu z małą prędkością oraz „do lądowania”. Bloczki sterówek skrzydła umieszczono tuż przy „deltkach” – w pozycji najniższej z możliwych.

Oznacza to, że po połączeniu z uprzężą o wysokim podwieszeniu, dostęp do uchwytów sterówek mógł być utrudniony (znaczna odległość wymagała, aby pilot wyciągał ręce wysoko do góry). Mogło to utrudniać sterowanie, zwłaszcza po przypadkowym puszczeniu którejs z sterówek. Nie mogło to jednak wpływać na przebieg awaryjnego lądowania, które zostało przeprowadzone właściwie, jednakże w terenie całkowicie do tego nieprzystosowanym.
