Państwowa Komisja Badania Wypadków Lotniczych

RAPORT KOŃCOWY

2023-0015

Użytkownik prywatny
Motoparalotnia Niviuk R-BUS 40
Knapy, 4 maja 2023

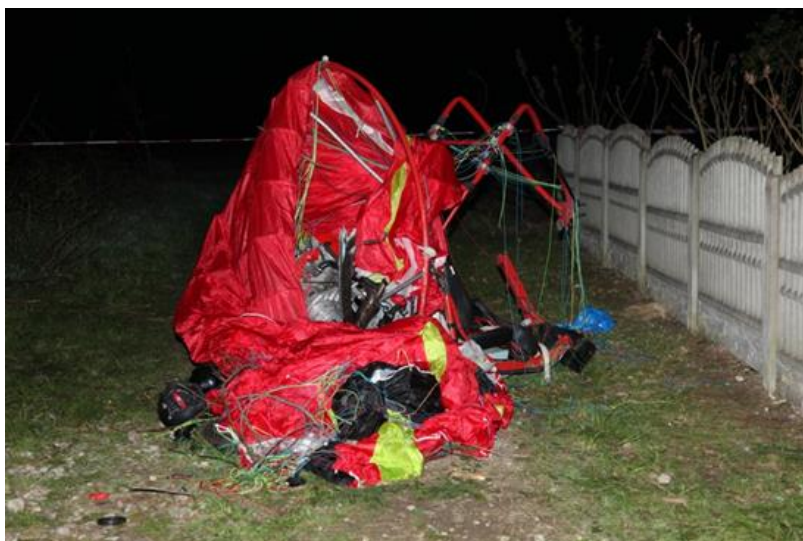
Rysunek 1.
Motoparalotnia po
zderzeniu [źródło: Policja]

Motoparalotnia uległa zniszczeniu. Zawieszenie sinika na wózku zostało zdeformowane, silnik został wyrwany z ramy, a łopaty śmigła połamane. Rama wózka uległa deformacjom i spękaniu. Kompletnie zniszczona została część przednia wózka wraz z siedziskiem pilota. Skrzydło paralotni uległo znacznemu uszkodzeniu.

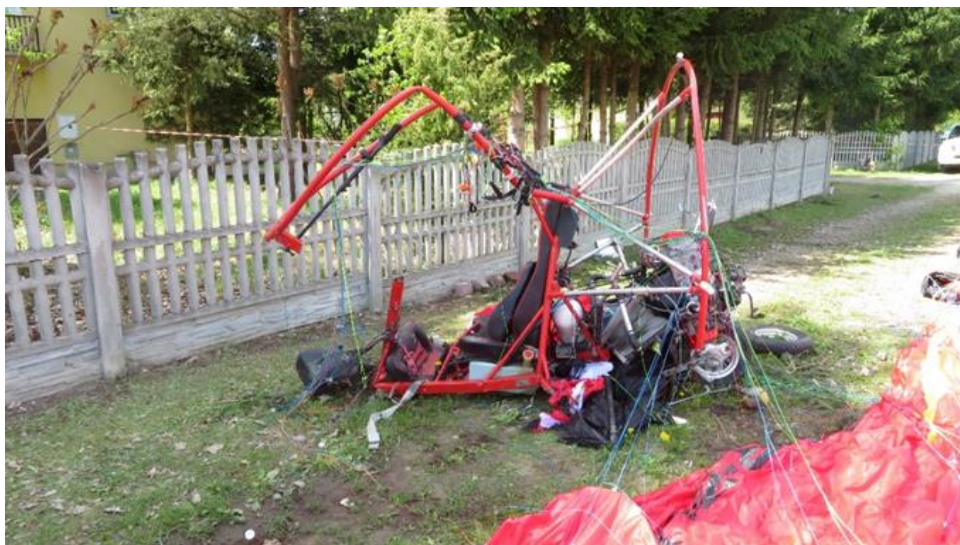
Przednia część ramy wózka, na której zamontowana była tablica przyrządów, uległa zgięciu o 90° do góry i częściowemu przełamaniu. Rama wózka pod siedziskiem pilota została złamana (zgięta do góry). Złamane zostały rury z węzłami mocującymi skrzydło. Odpadły wszystkie trzy koła wózka. W trakcie zderzenia wyrwany został silnik jednostki napędowej z łoża oraz część osprzętu silnikowego (Rys. 4). Skrzydło motoparalotni spadło na wózek i zostało poważnie uszkodzone, urwany został lewy stabilizator i przerwana część linek nośnych (Rys. 5).

Rysunek 4. Uszkodzony wózek motoparalotni

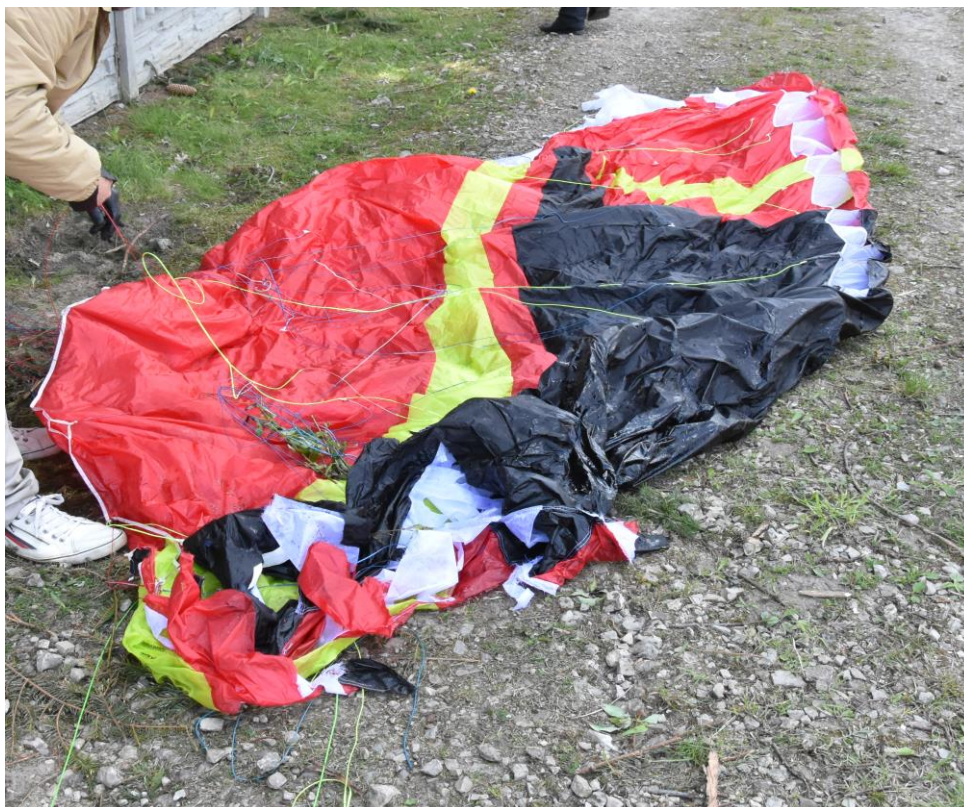
Rysunek 5. Urwany stabilizator skrzydła motoparalotni [źródło: Policja]

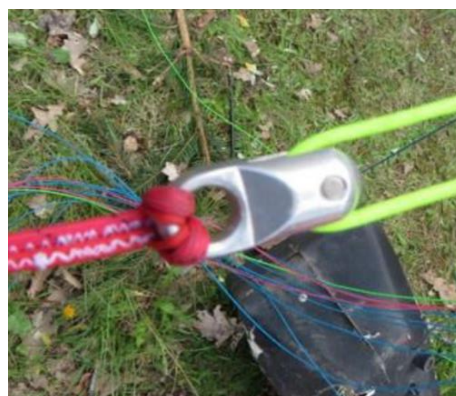
W trakcie oględzin ustalono, że system sterowania skrzydłem został przerobiony tak, aby pilot mógł sterować skrzydłem z podwieszonego wózka. Przeróbka polegała na tym, że przy wysokim podwieszeniu wózka pilot mógł łatwiej sięgnąć do sterówek. Na sterówkach zamontowano bloczki (po jednym na każdą sterówkę) (Rys. 7). Redukowały one siły potrzebne do sterowania skrzydłem motoparalotni, zarazem zmniejszyły o połowę zakres w jakim można było zaciągnąć sterówki. Mogło to obniżyć skuteczność sterowania motoparalotnią.

Rysunek 7. Bloczek na jednej ze sterówek zmniejszający siły sterowania.

3.2.4. Modyfikacja systemu sterowania skrzydłem, która obniżyła skuteczność sterowania motoparalotnią.
