Państwowa Komisja Badania Wypadków Lotniczych

RAPORT KOŃCOWY

2023-0024

CTOL: Zderzenie z przeszkodą podczas startu

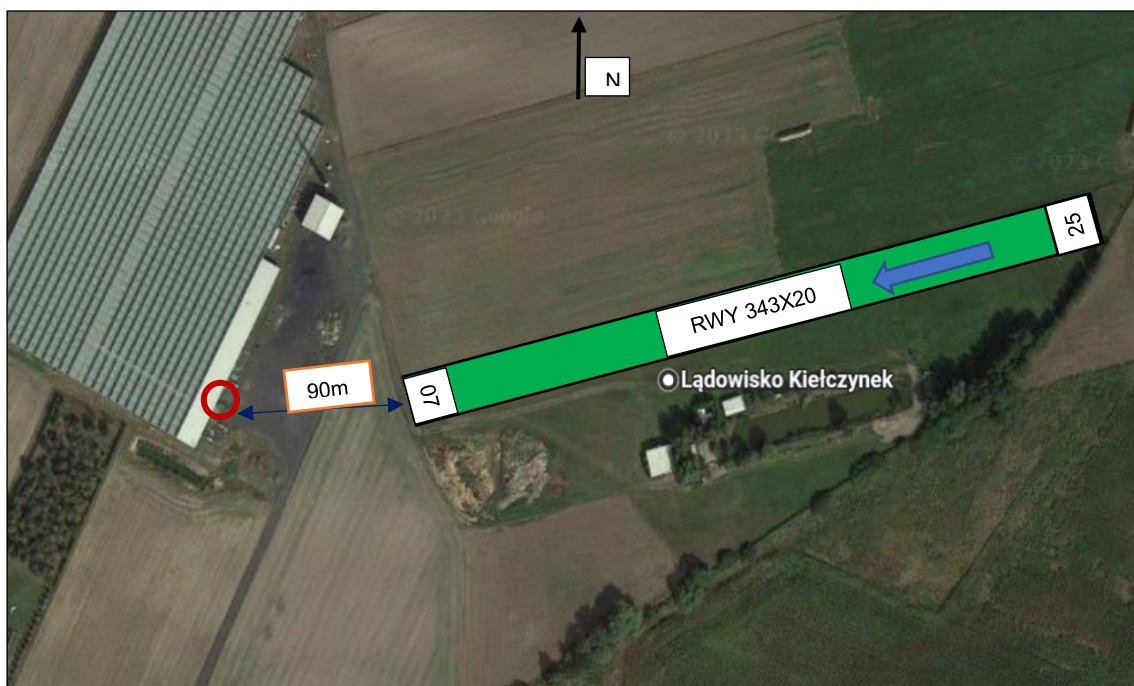
Rysunek 1. Rejon wypadku – strzałka niebieska wskazuje kierunek lotu, kółkiem czerwonym zaznaczono miejsce zderzenia samolotu z budynkiem.

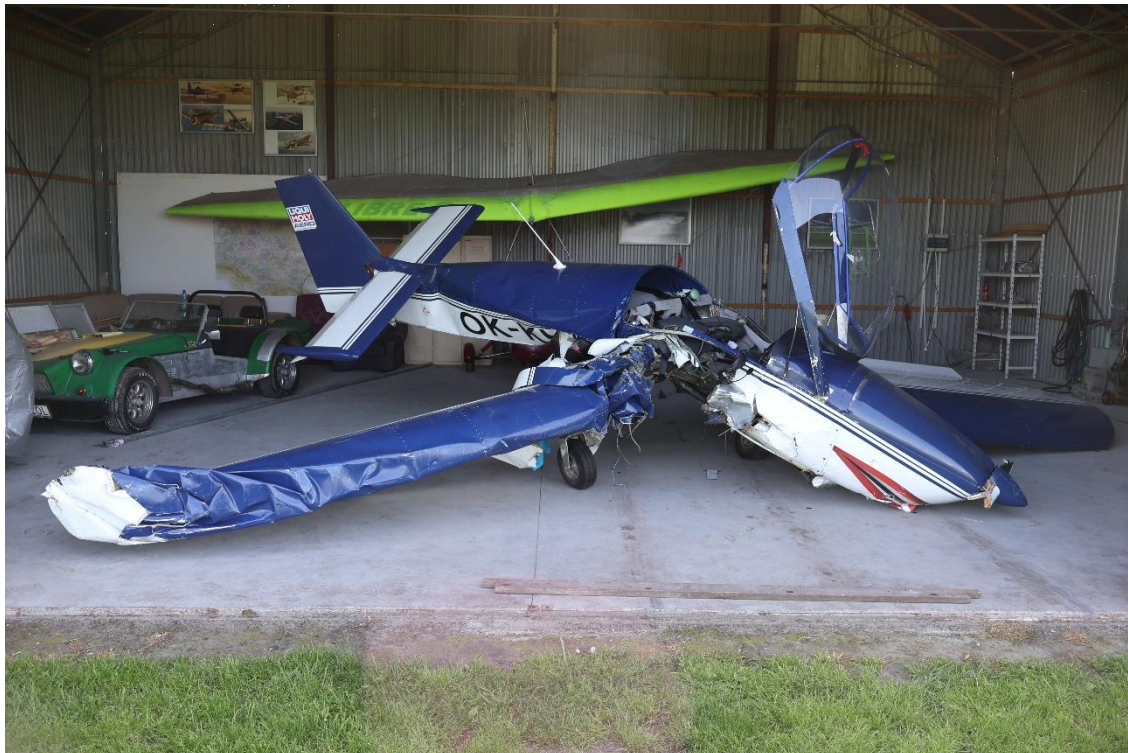
W wyniku wypadku samolot został zniszczony. Wszystkie uszkodzenia samolotu były skutkiem jego zderzenia z budynkiem gospodarczym. Wrak samolotu pokazano na rys. 2.

Rysunek 2. Wrak samolotu po przemieszczeniu do hangaru.

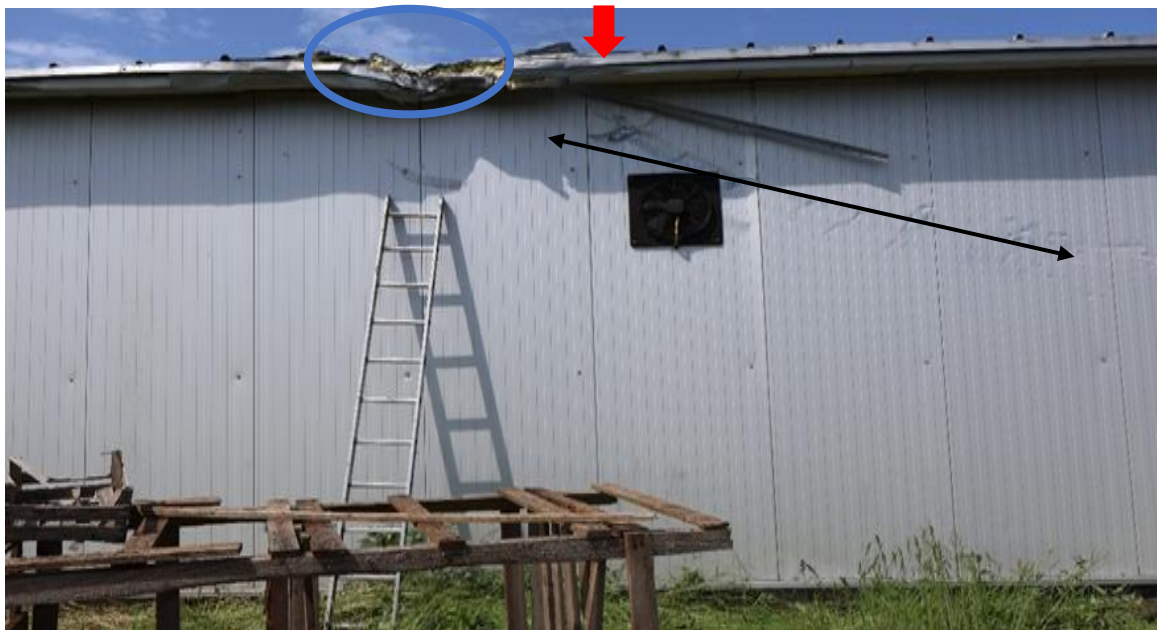
Po starcie, po minięciu progu pasa, samolot zderzył się z budynkiem gospodarczym znajdującym się na przedłużeniu pasa w odległości 90 m od jego

krawędzi (rys. 3). Uderzając w budynek na wysokości 3,75 m nad RWY, samolot był przechylony w prawo o około 20°, co spowodowało, że przednia część kadłuba uderzyła w powierzchnię dachu, prawe skrzydło w ścianę budynku, a główne uderzenie dolnej części kadłuba nastąpiło w krawędź dachu. Najmniejszemu uszkodzeniu uległo lewe skrzydło, które w chwili zderzenia znajdowało się nad powierzchnią dachu (rys. 4).

Rysunek 3. Miejsce uderzenia samolotu w budynek: główne uderzenie w krawędź dachu (niebieskie kółko), uderzenie prawego skrzydła (linia czarna), uderzenie przedniej części kadłuba (strzałka czerwona).

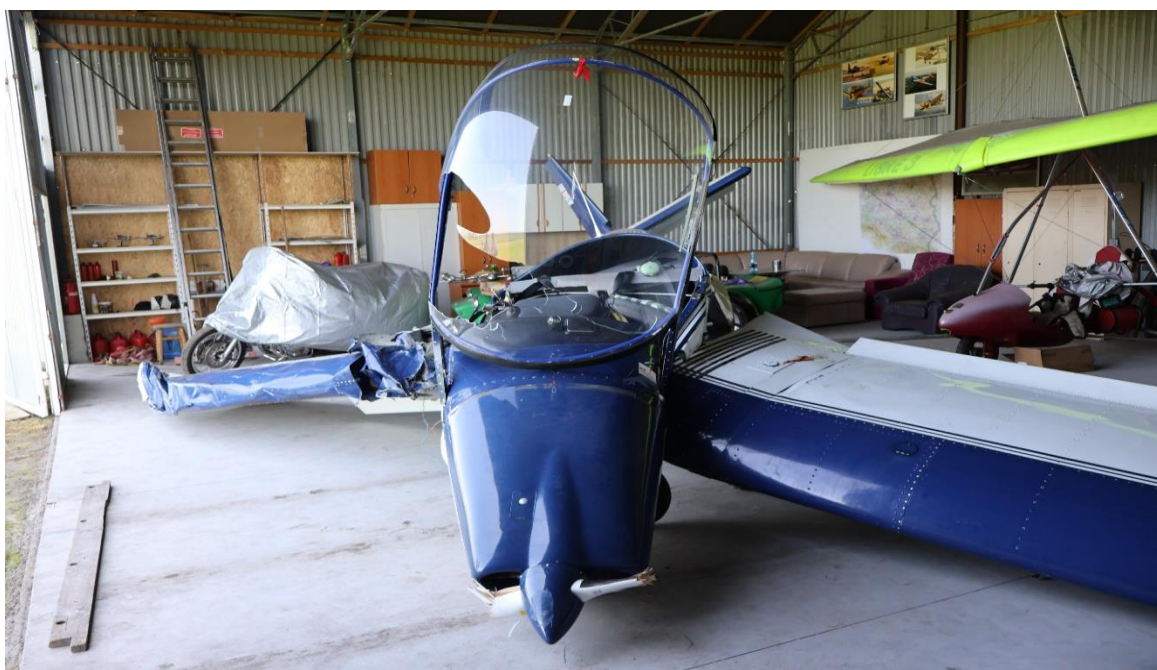
Rysunek 4. Widok uszkodzeń śmigła i lewego skrzydła samolotu.

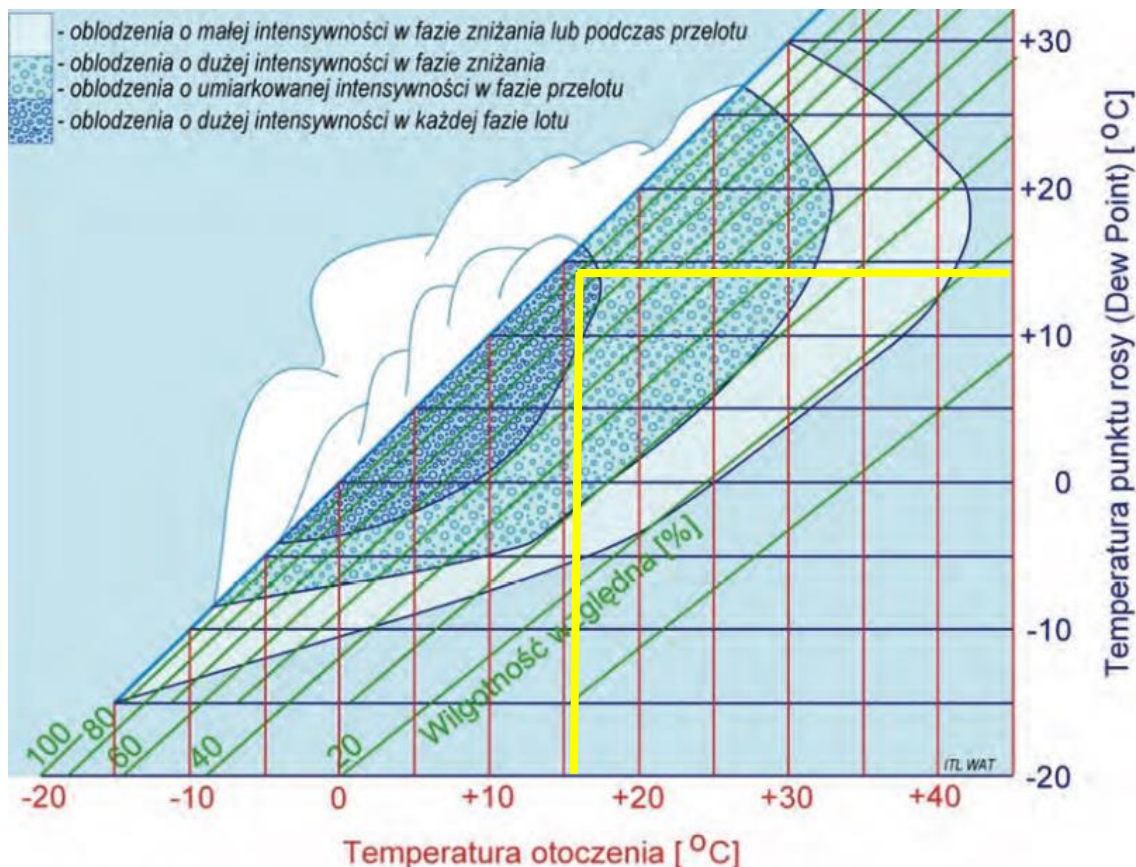
Powyższe dane meteorologiczne naniesiono na wykres (rys. 6) określający możliwości wystąpienia oblodzenia w lotniczych silnikach tłokowych (żółte linie).

Rysunek 6. Wykres do określania możliwości wystąpienia oblodzenia gaźników [źródło: Internet]

Z wykresu jednoznacznie wynika, że podczas zdarzenia istniała możliwość wystąpienia intensywnego oblodzenia gaźników w każdej fazie lotu.

Prawdopodobnie warunki meteorologiczne spowodowały oblodzenie gaźników, a tym samym spadek mocy silnika, zmniejszenie ciągu wytwarzanego przez śmigło i w efekcie nastąpiło wydłużenie rozbiegu samolotu podczas startu.
