Państwowa Komisja Badania Wypadków Lotniczych

RAPORT KOŃCOWY

2023-0026

**S.C. Finist Sp. z o. o. Spółka Komandytowa
Spadochron, USA, WINGSN model Squirrel
Freak W3**

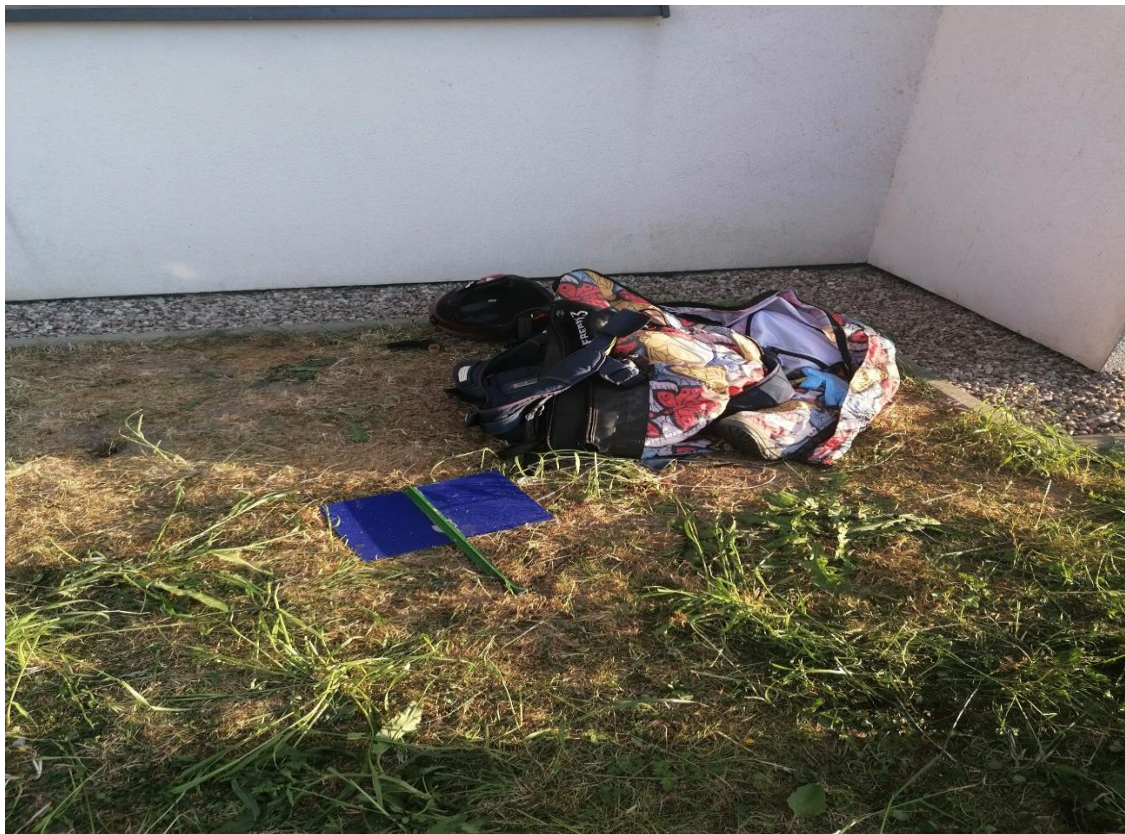
Rysunek 1. Spadochron zapasowy w pokrowcu, uprząż, kombinezon i kask w miejscu lądowania skoczka.

Stwierdzono uszkodzenie kasku oraz czterech taśm upręży, które zostały przecięte podczas działań ratowniczych.

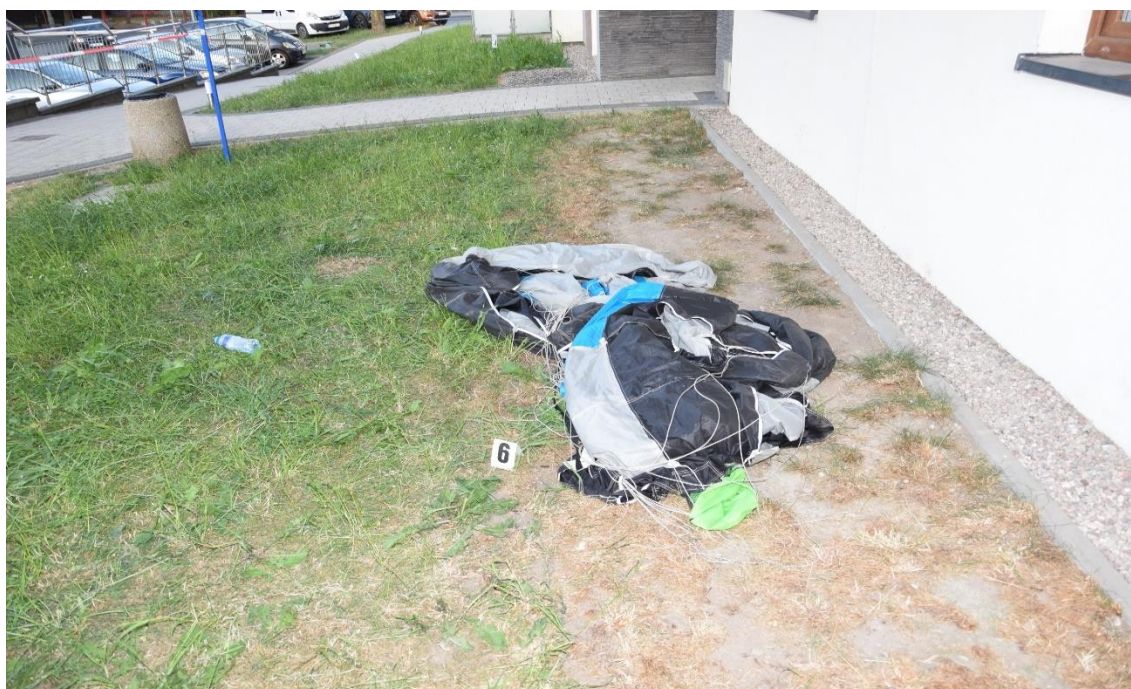
Rysunek 2. Czasza główna spadochronu w miejscu zdarzenia [źródło Policja]

W trakcie badania nie stwierdzono uszkodzeń spadochronu głównego, spadochronu zapasowego, kombinezonu typu Wingsuit model Squirrel Freak 3.

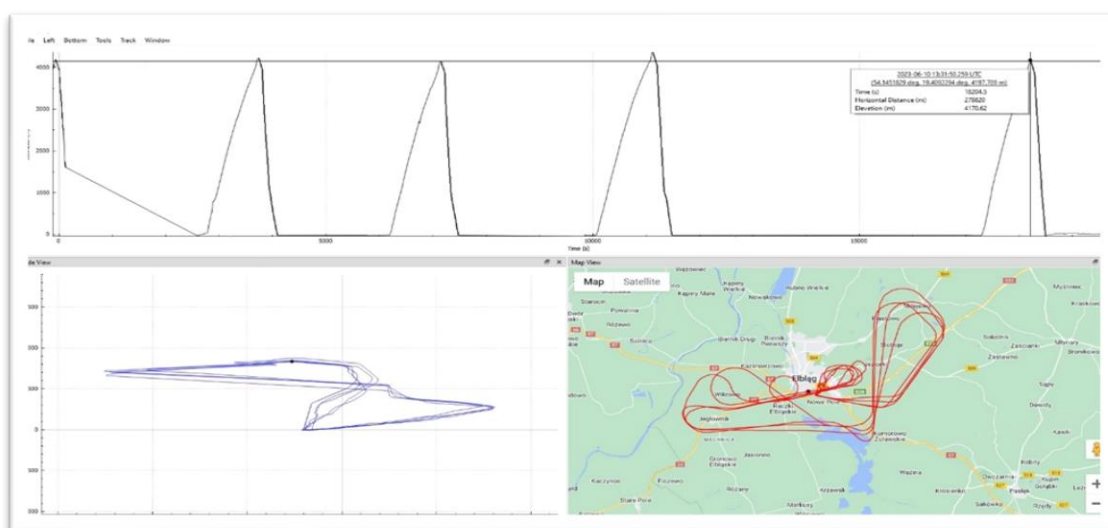
Rysunek 6. Zapis skoków z dnia zdarzenia z wyłączeniem ostatniego [źródło: FlySight GPS].

Porównując skoki z dnia zdarzenia (z wyłączeniem ostatniego) stwierdzono:

- podobne prędkości podczas lotów z użyciem kombinezonu Squirrel Freak 3;
- podobne wysokości otwarcia spadochronu głównego (w zakresie 1200-900 m AGL);
- pierwszy skok w tym dniu skoczek wykonał samodzielnie, natomiast kolejne wykonywał wraz z współtowarzyszającym mu drugim skoczkiem;
- podczas ostatniego szóstego skoku do chwili rozpoczęcia procesu otwarcia spadochronu głównego lot przebiegał prawidłowo.

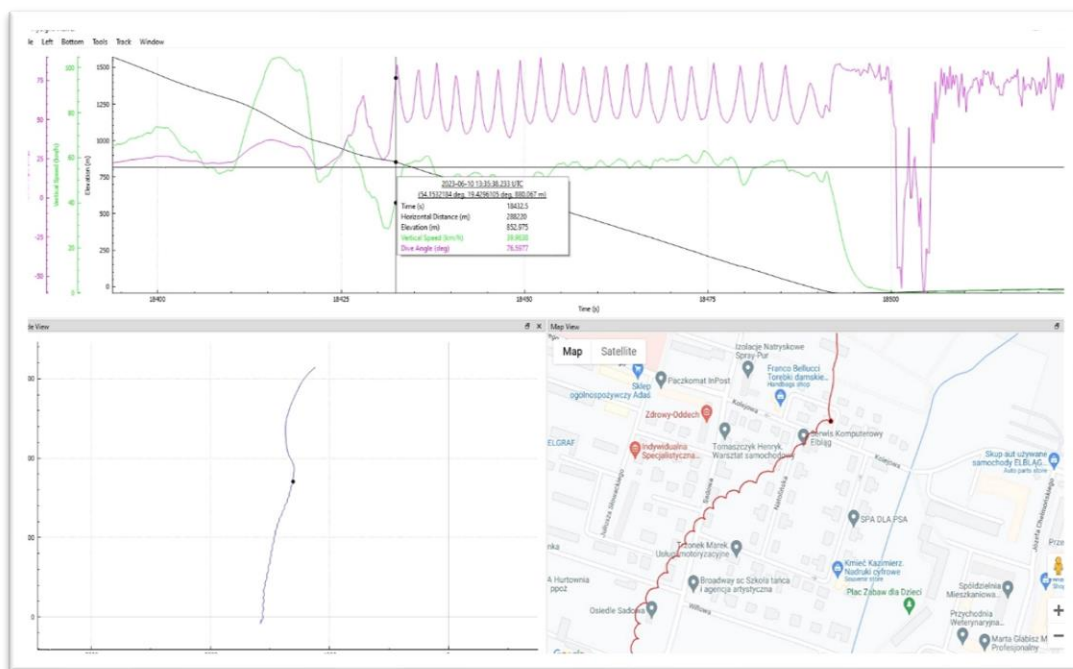
Rysunek 7. Moment rozpoczęcia pierwszego niekontrolowanego obrotu
[źródło: FlySight GPS]

Otwarcie czaszy głównej nastąpiło w zakresie wysokości 960 – 890 m, z tego wynika, że utrata wysokości to około 70 m. Pierwszy obrót o 360° nastąpił o godz. 15:35:38 i trwał od wysokości 880 m do wysokości 830 m 15:35:41 skoczek stracił około 50 m wysokości, w czasie 3 s (rys. 7).

Z zapisu urządzenia FlySight GPS wynika, że w ostatnim skoku skoczek, podczas otwarcia spadochronu głównego, w ciągu 6 s wytracił prędkość od 158 do 23 km/h w locie horyzontalnym względem ziemi.

Najbardziej prawdopodobną przyczyną wejścia w spiralę było skrócenie linii nośnych spadochronu głównego, spowodowane otwarciem czaszy głównej przy zbyt dużej prędkości postępowej lub niekorzystnym ustawieniu sylwetki (lotu w kombinezonie).

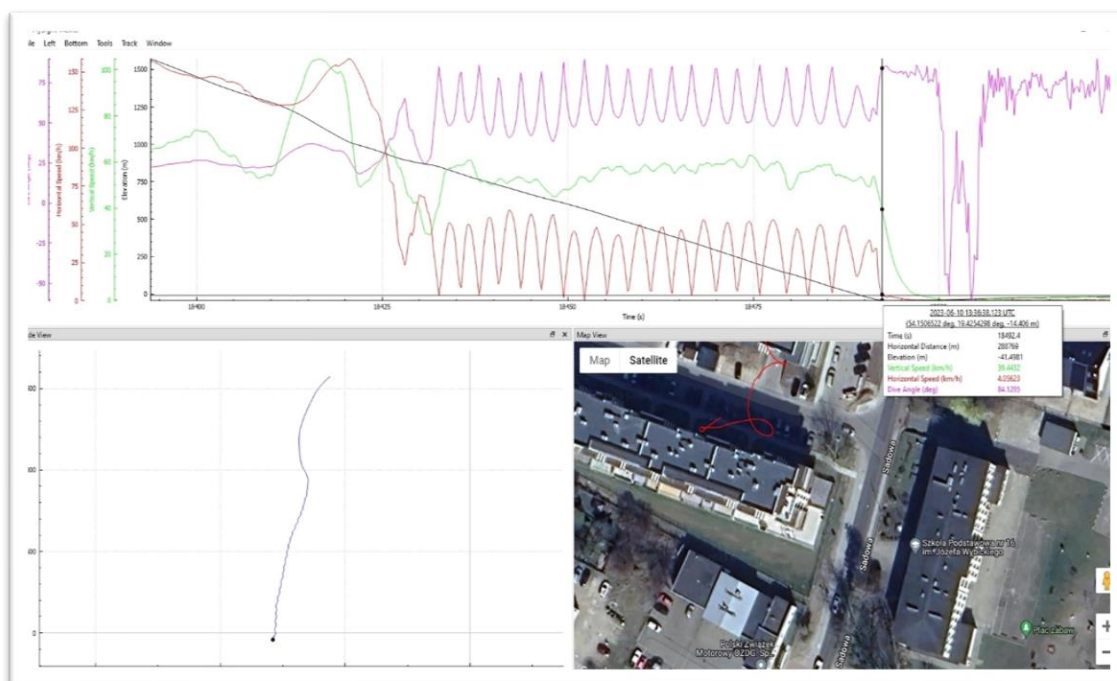
Rysunek 8. Ostatni obrót skoczka, zderzenie ze ścianą budynku
[źródło: FlySight GPS]

Ostatni obrót rozpoczął się na wysokości około 27 m nad ziemią, o godzinie 15:36:35, od wysokości około 15 m szybował po prostej z wiatrem w kierunku zachodnim. Z wypowiedzi świadka zdarzenia wynika, że skoczek będąc na wysokości około trzeciego piętra bloku mieszkalnego, uderzył w jego ścianę i chwilę później zderzył się z ziemią w części trawiastej, pomiędzy blokiem mieszkalnym a chodnikiem (rys. 8).

Prędkość pionowego opadania wynosiła około 55 km/h, to jest około 15 m/s, prędkość horyzontalna około 36 km/h.

Skoczek wykonał 20 obrotów wytracając 815 m wysokości w czasie około 65 s i pozostawał w nich do przyziemienia.

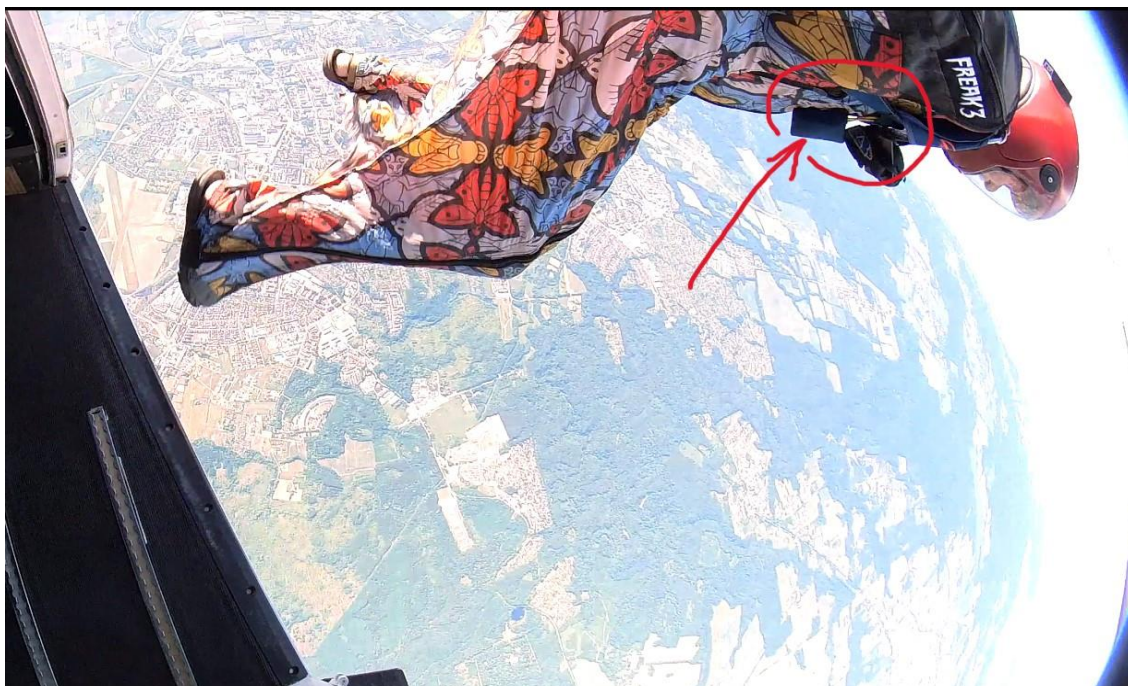
Rysunek 9. Odłączony uchwyt systemu awaryjnego wyczepienia spadochronu głównego
[źródło: prywatne nagrania współtowarzyszącego skoczka]

Z materiału zarejestrowanego przez współtowarzyszącego skoczka można wyodrębnić ujęcie wskazujące na sytuację, w której skoczek miał odłączoną „poduszkę” systemu awaryjnego wyczepienia spadochronu głównego od taśmy okalającej, do której „poduszka” ta powinna być przyłączona (rys. 9).

Skoczek, w sytuacji awaryjnej, mógł mieć problem ze zlokalizowaniem tego uchwytu i sięgnięciem do niego a tym samym brak możliwości wypięcia czaszy głównej spadochronu przed planowanym uruchomieniem spadochronu zapasowego.

W celu opanowania sytuacji skoczek powinien był zainicjować procedurę awaryjną, polegającą na wypięciu lub odcięciu nożem czaszy głównej, a następnie otworzyć spadochron zapasowy. W przypadku osiągnięcia 300 m AGL lub niżej skoczek powinien otworzyć spadochron zapasowy bez wypinania czaszy głównej.
