Państwowa Komisja Badania Wypadków Lotniczych

RAPORT WSTĘPNY

2023-0053

MDM-1 M FOX, SP-8000

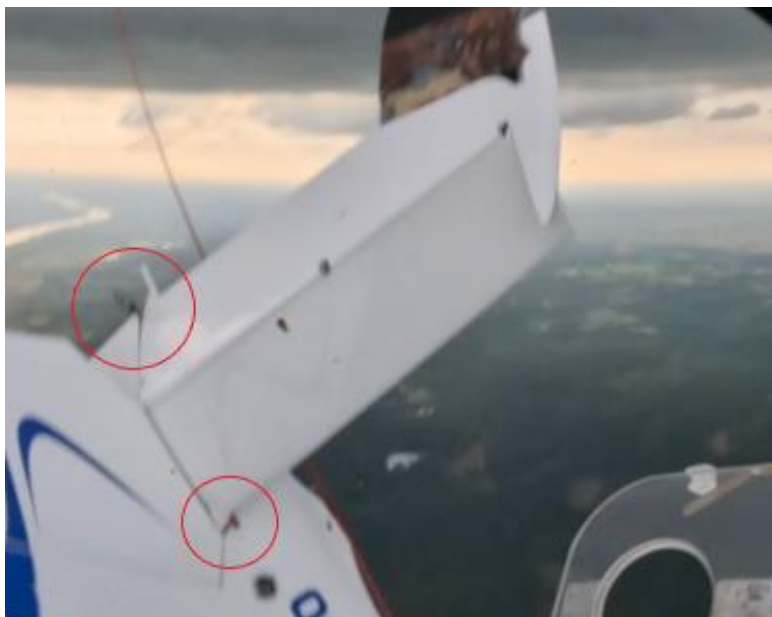
Końcówka linii holowniczej z koluszkami zawinęła się na ogonie szybowca i zablokowała ster wysokości szybowca w pozycji pełnego wychylenia w dół (Rys. 5). Nastąpiło mocne szarpnięcie, po którym bezpiecznik zamontowany na linii został zerwany. Kierunek lotu samolotu gwałtownie odchylił się w prawo o około 30°.

Rysunek 5. Widok na zablokowany liną holowniczą ster wysokości [źródło: kamera pilota]

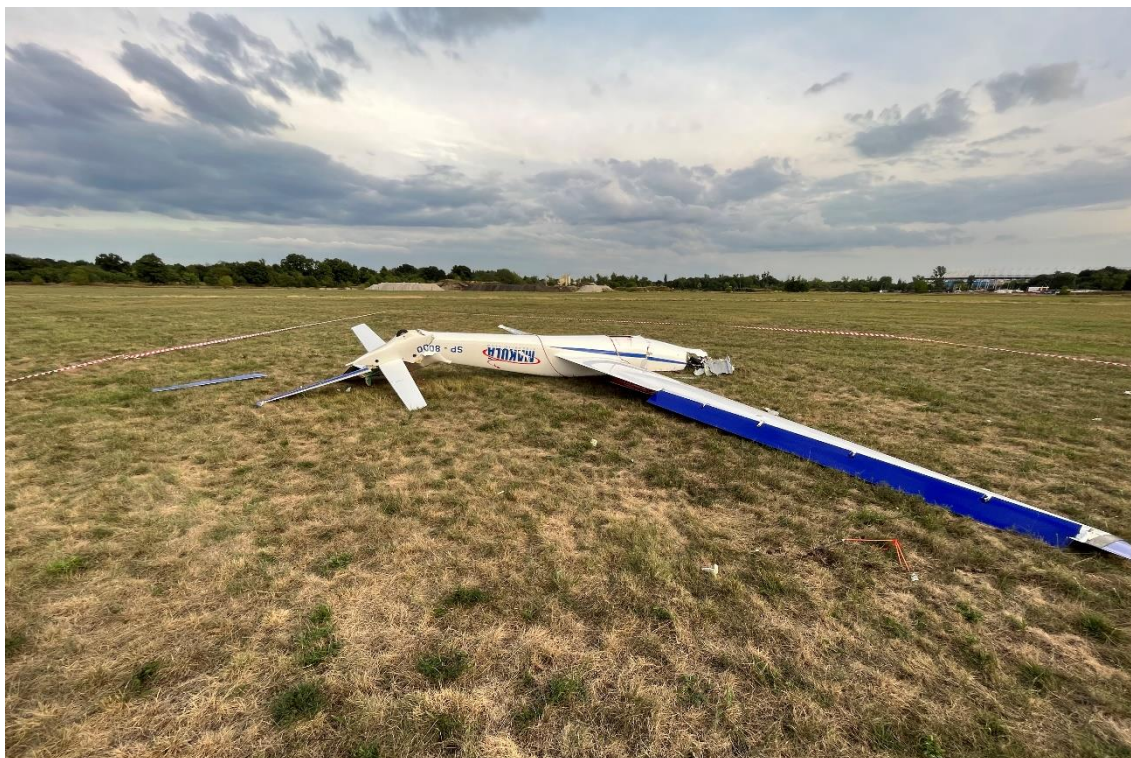
W wyniku zdarzenia szybowiec został zniszczony (Rys. 7).

Rysunek 7. Szybowiec po wypadku [źródło: Michał Klimaszewski]
