UCHWAŁA

Państwowej Komisji Badania Wypadków Lotniczych

w sprawie incydentu lotniczego

2023-0078

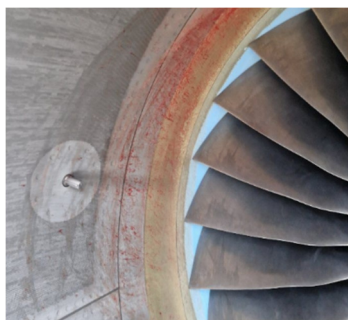
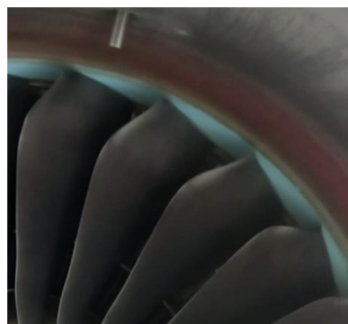
Zdjęcie 1. Ślady wpadnięcia ptaka do silnika oraz zdeformowane łopatki wentylatora. (Źródło PKBWL).

Lądowanie na lotnisku WMI nastąpiło bez następstw a po wykonaniu przeglądu samolotu potwierdzono zderzenie z ptakiem, w wyniku którego kilka łopatek wentylatora silnika nr 1 uległo deformacji.

Przyczyną deformacji łopatek wentylatora silnika nr 1 było zderzenie z ptakiem.

Szef pilotów przeprowadził debriefing z załogą kokpitową na temat procesu podejmowania decyzji w locie.
