Państwowa Komisja Badania Wypadków Lotniczych

RAPORT WSTĘPNY

WYPADEK

TECNAM, P92 ECHO SUPER, SP-SKNN

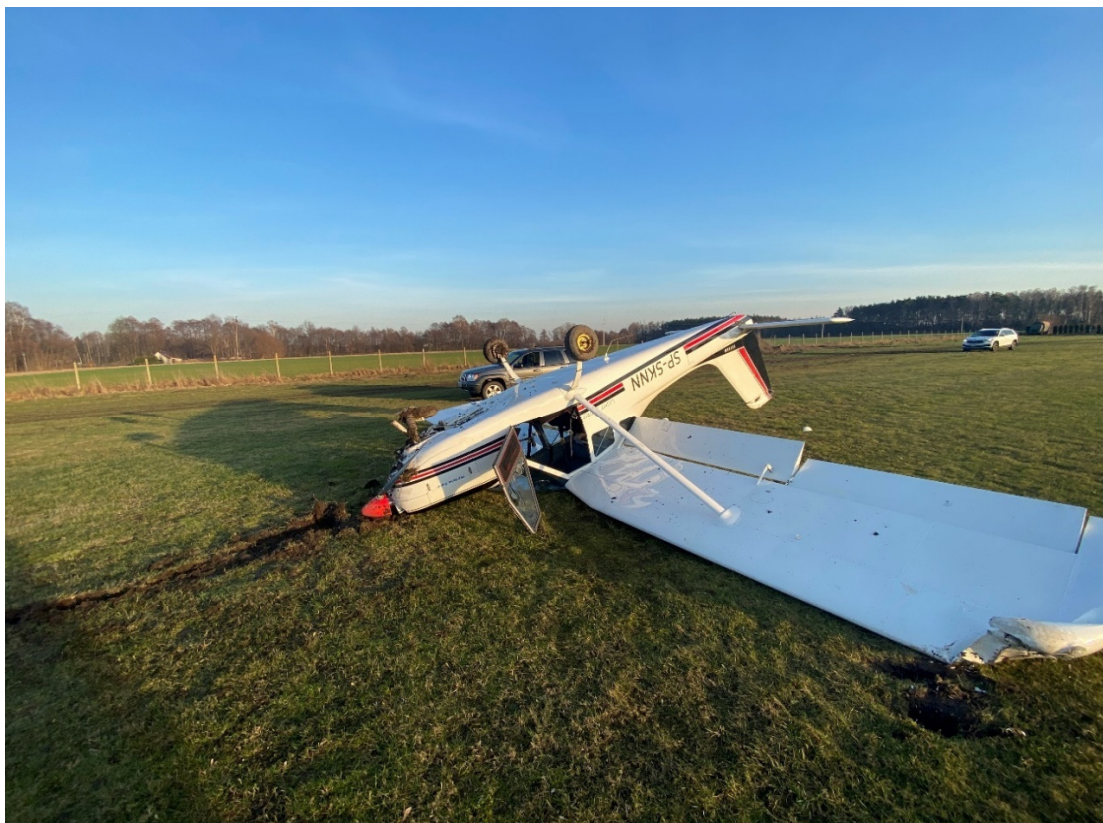
Rysunek 1. Samolot Tecnam P92 Echo Super, SP-SKNN w miejscu awaryjnego lądowania [źródło: właściciel samolotu]

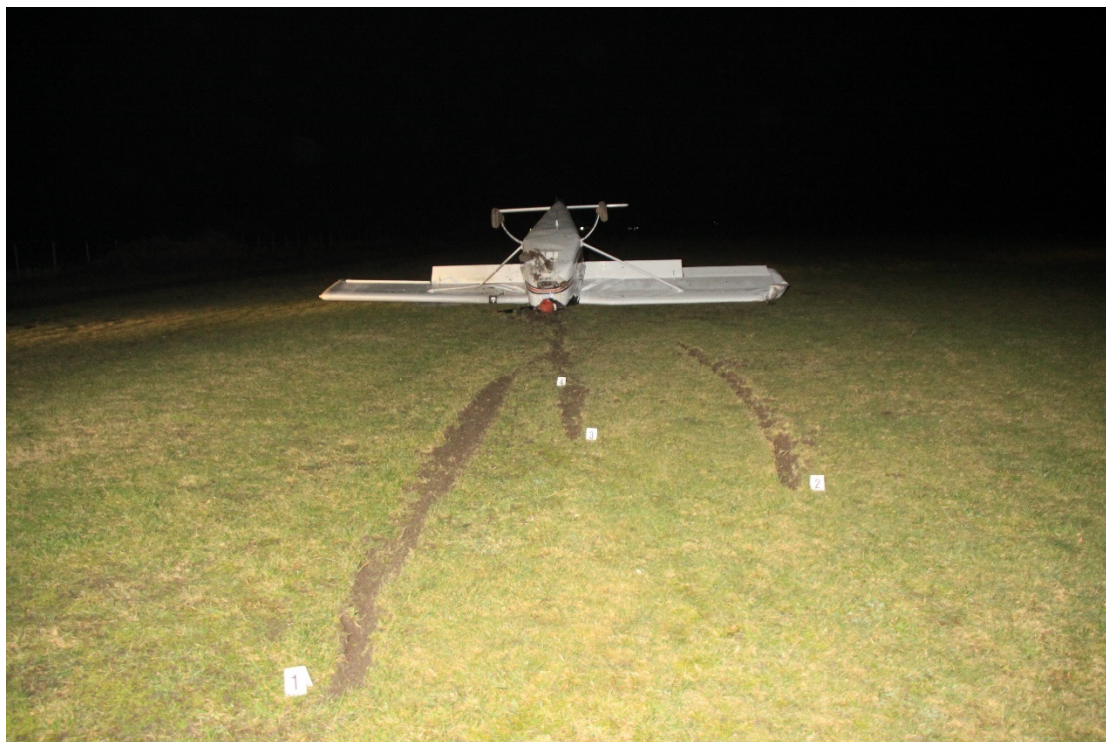
Pierwszy kontakt z ziemią samolot rozpoczął lewym kołem podwozia głównego, następnie prawym i kołem przednim. Po przejechaniu kilku metrów samolot przechylił się nieznacznie na prawą stronę. Ostatecznie samolot przechylił się do przodu i skapotował (rysunki 3, 4, 5, 6, 7, 8, 9).

Rysunek 3. Ślady przyziemienia samolotu [źródło: KPP w Płońsku]

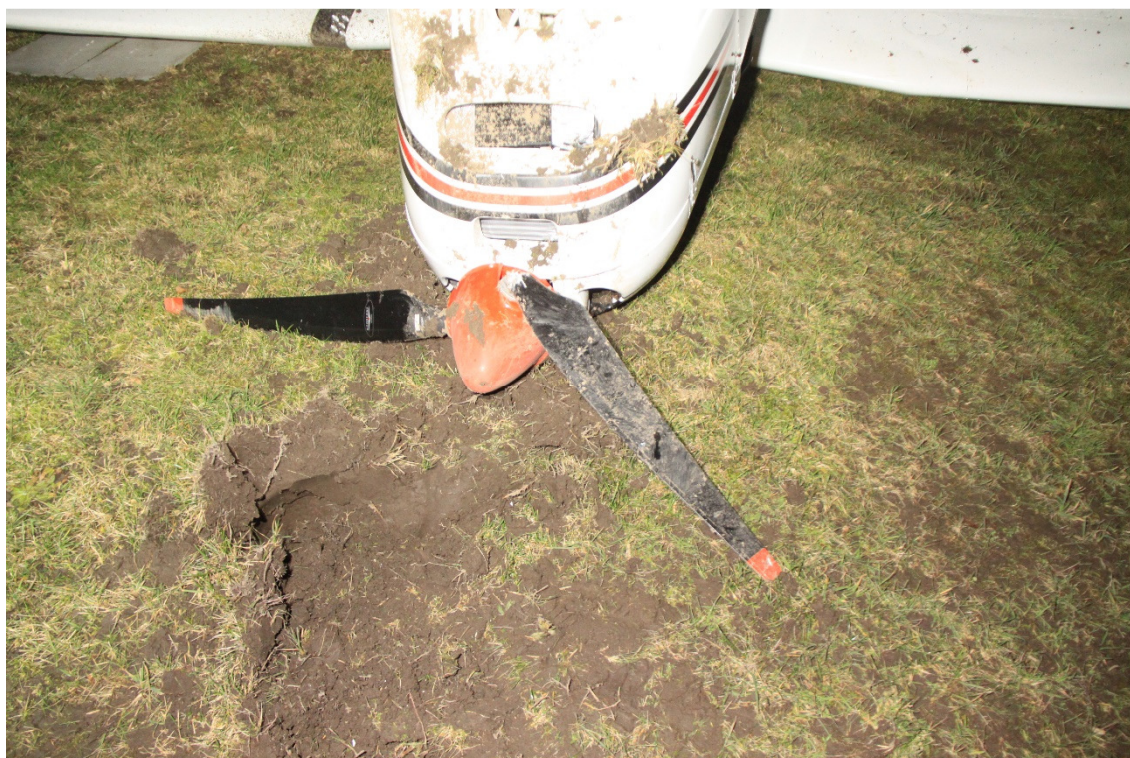
Rysunek 4. Uszkodzenia łopatek śmigła oraz punkt, w którym nastąpił kapotaż samolotu [źródło: KPP w Płońsku]

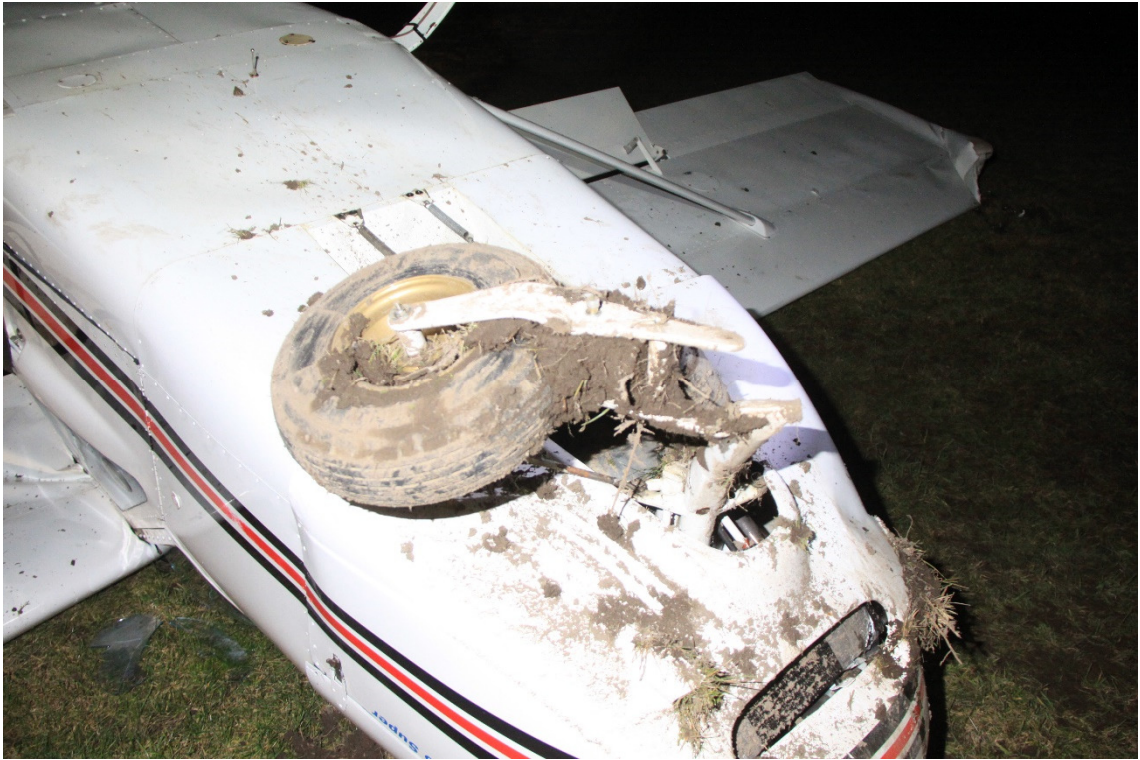
Rysunek 5. Uszkodzenie przedniej goleni podwozia [źródło: KPP w Płońsku]

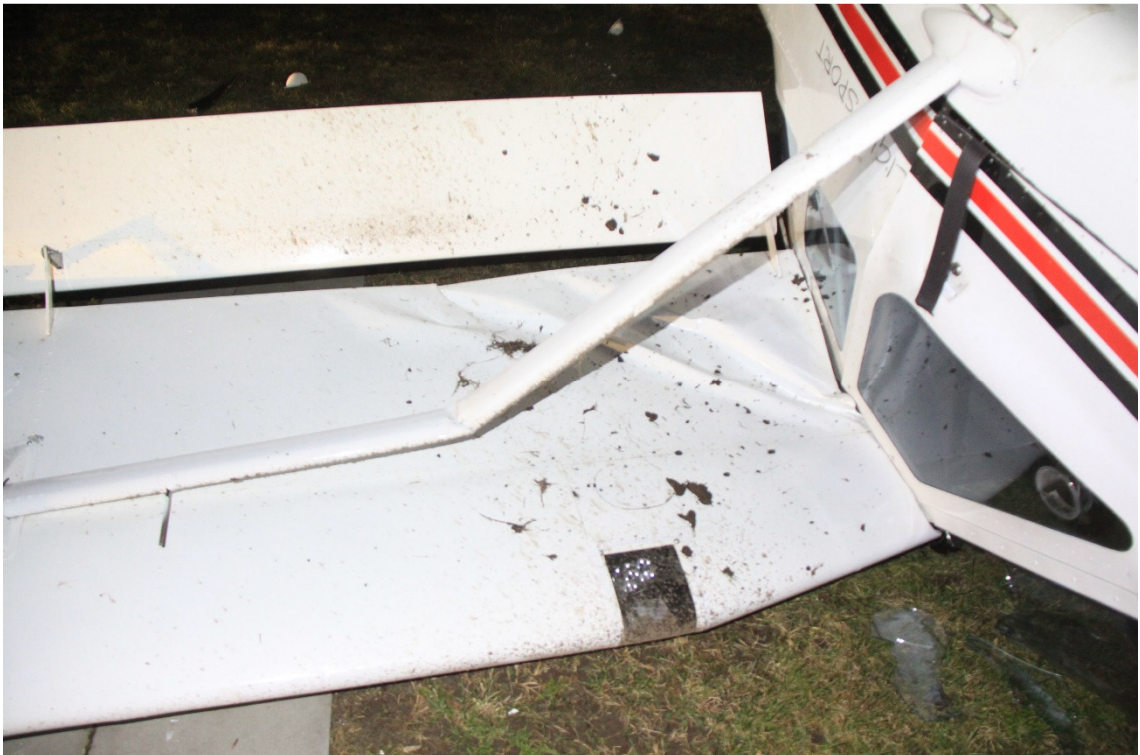
Rysunek 6. Uszkodzenie skrzydła oraz prawego zastrzału [źródło: KPP w Płońsku].

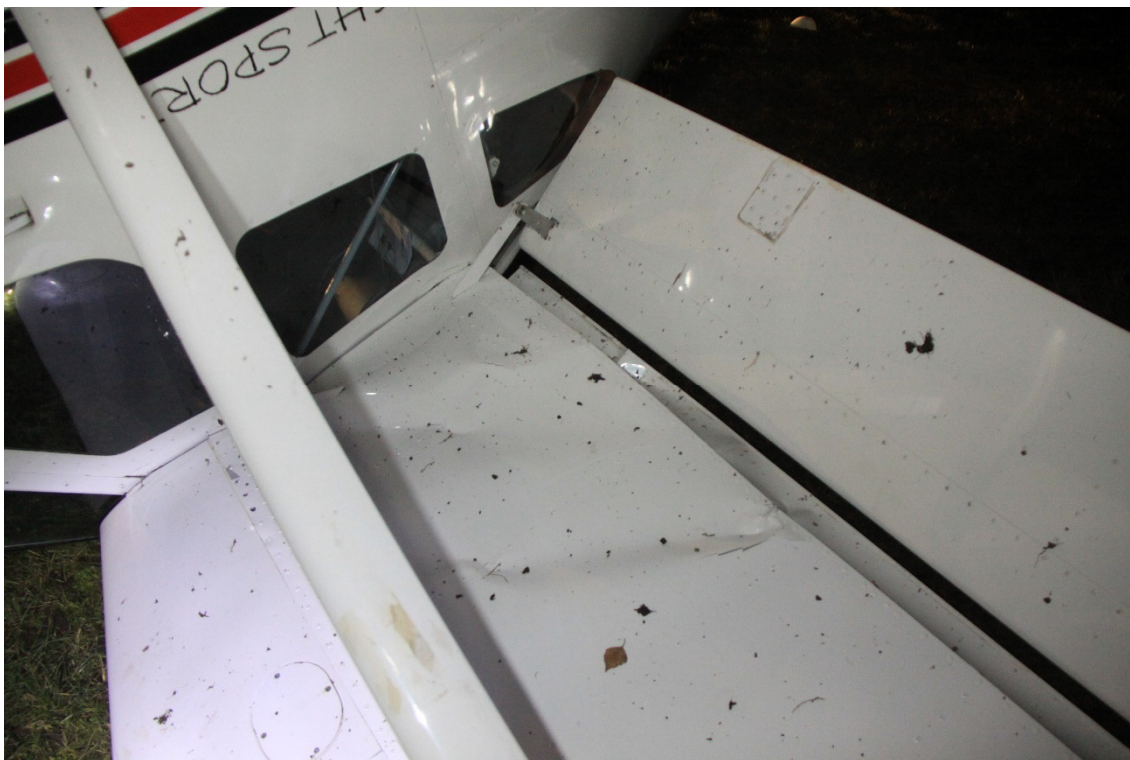
Rysunek 7. Uszkodzenie lewego skrzydła [źródło: KPP w Płońsku]

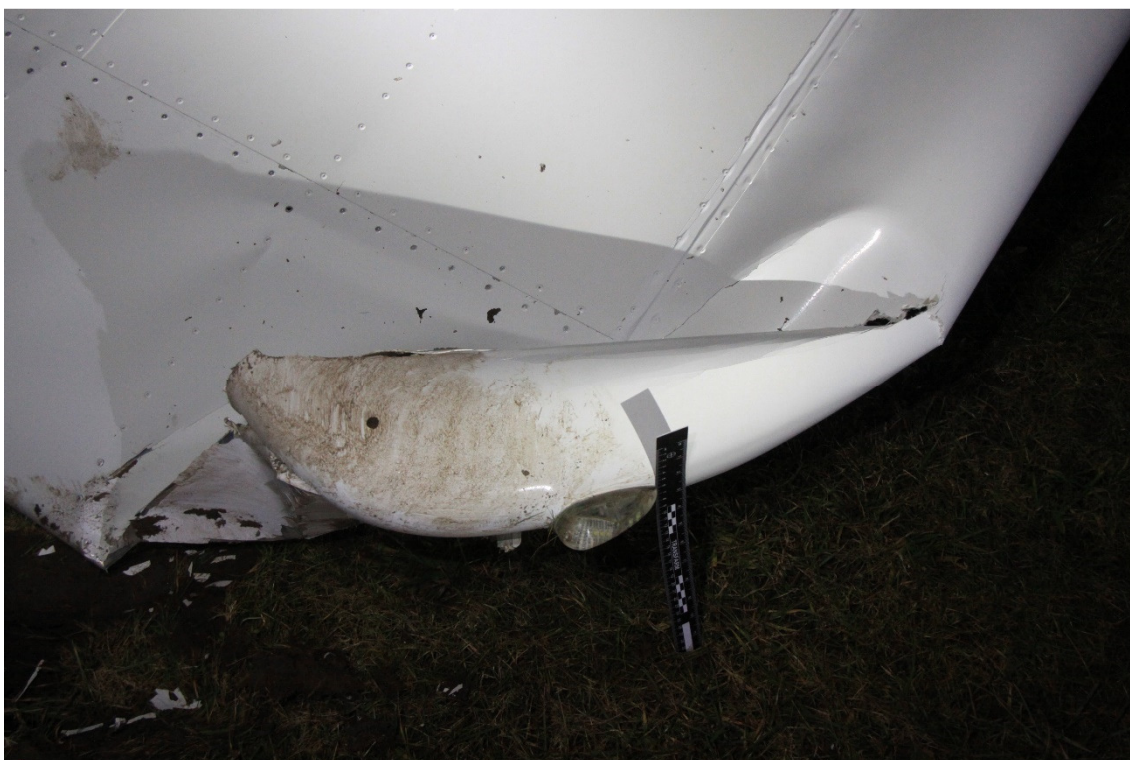
Rysunek 8. Uszkodzona lewa końcówka skrzydła [źródło: KPP w Płońsku]

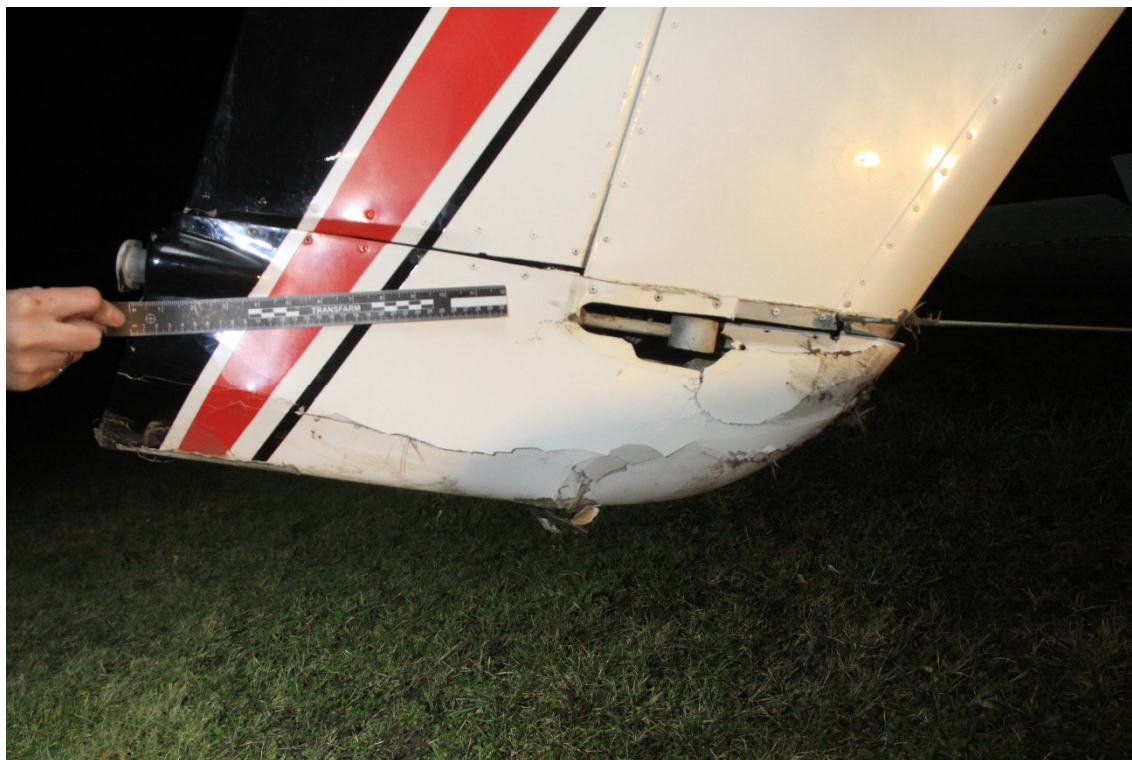
Rysunek 9. Uszkodzenia statecznika pionowego [źródło: KPP w Płońsku]
