Państwowa Komisja Badania Wypadków Lotniczych

RAPORT WSTĘPNY

2024-0009

Reims Aviation Cessna, Cessna F150F, D-EKIQ, Warszawa Wawer, 1 marca 2024 r.

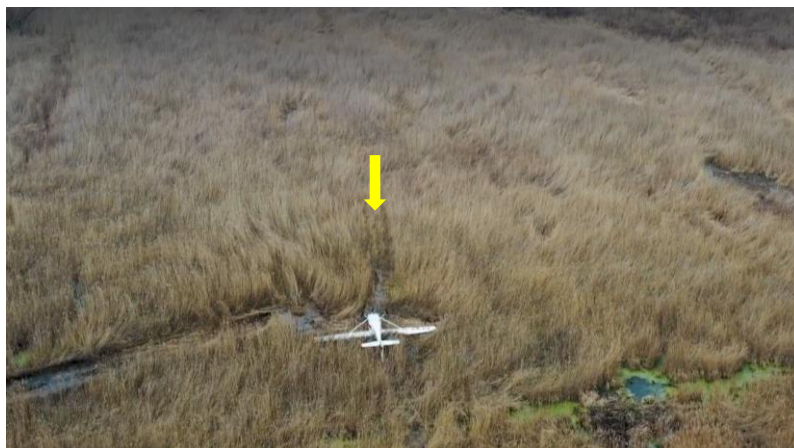
Rys. 2. Położenie samolotu po kapotażu oraz zaznaczone żółtą strzałką miejsce jego przyziemienia

Samolot przyziemił na podmokłym i zarośniętym trzcinami terenie, następnie po przebiegnięciu około 15 m wyłamała się jego przednia goleń, co spowodowało kapotaż samolotu.

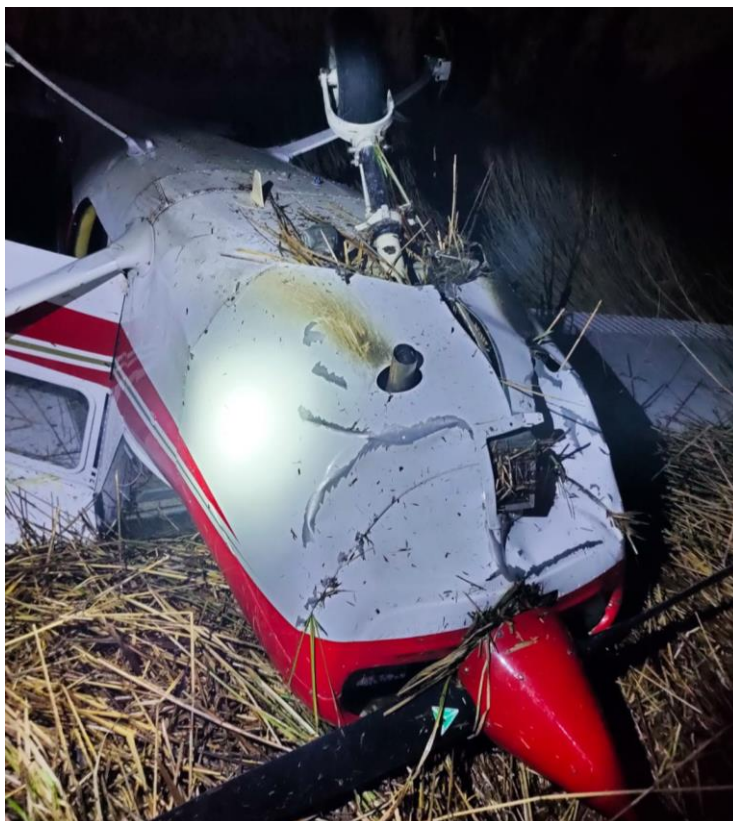
Samolot uległ nieznacznym uszkodzeniom, które powstały głównie w przedniej części kadłuba. Wszystkie uszkodzenia samolotu były skutkiem jego zderzenia z ziemią. Nie stwierdzono innych widocznych uszkodzeń, które mogły powstać wcześniej. Miejsca i charakter uszkodzeń samolotu są widoczne na rys. 3.

Rys. 2. Widok uszkodzeń przedniej części kadłuba

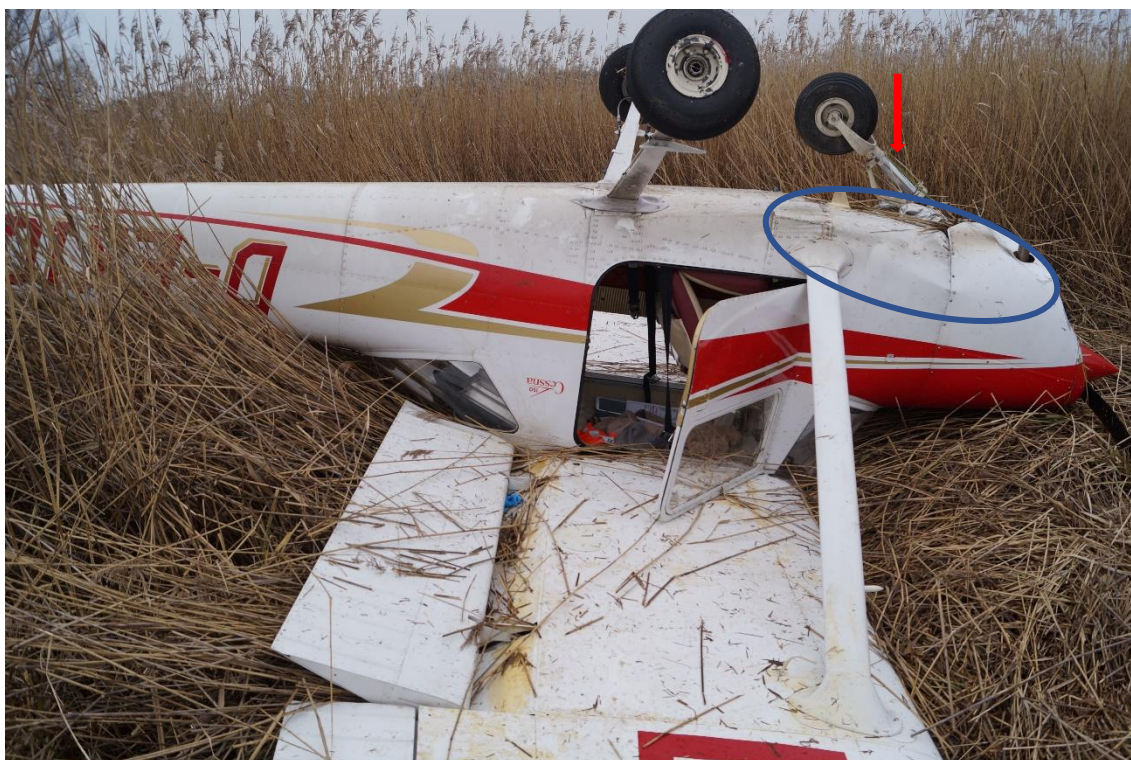
Podczas przeglądu samolotu w miejscu zdarzenia stwierdzono uszkodzenie przedniej goleni oraz wygięcia pokrycia w kilku miejscach na przedniej części kadłuba samolotu (rys. 5)

Rys. 5. Widok uszkodzeń na przedniej części kadłuba.
