RAPORT KOŃCOWY

Państwowej Komisji Badania Wypadków Lotniczych

2024-0004

TECNAM P92 ECHO SUPER, SP-SKNN

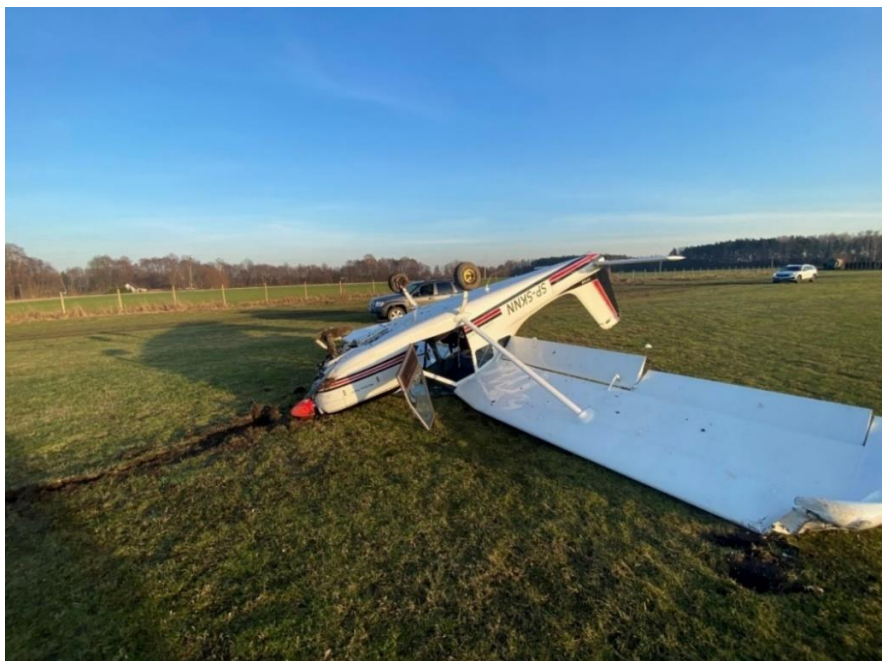
Rys. 1 Samolot Tecnam P92 Echo Super, SP-SKNN, po kapotażu na lądowisku w Milewie
[źródło: właściciel samolotu]

- 1) Pilot posiadał uprawnienia niezbędne do wykonania lotu jednak jego doświadczenie lotnicze były niewielkie.
- 2) Samolot był sprawny technicznie i posiadał wymagane dokumenty.
- 3) Samolot był ubezpieczony.
- 4) Na skutek przeciągnięcia nad ziemią pilot utracił kontrolę nad równowagą poprzeczną, a samolot zderzył się z ziemią i skapotował.
- 5) W trakcie zdarzenia jedynie pasażer odniósł lekkie obrażenia ciała.
- 6) Samolot został poważnie uszkodzony.

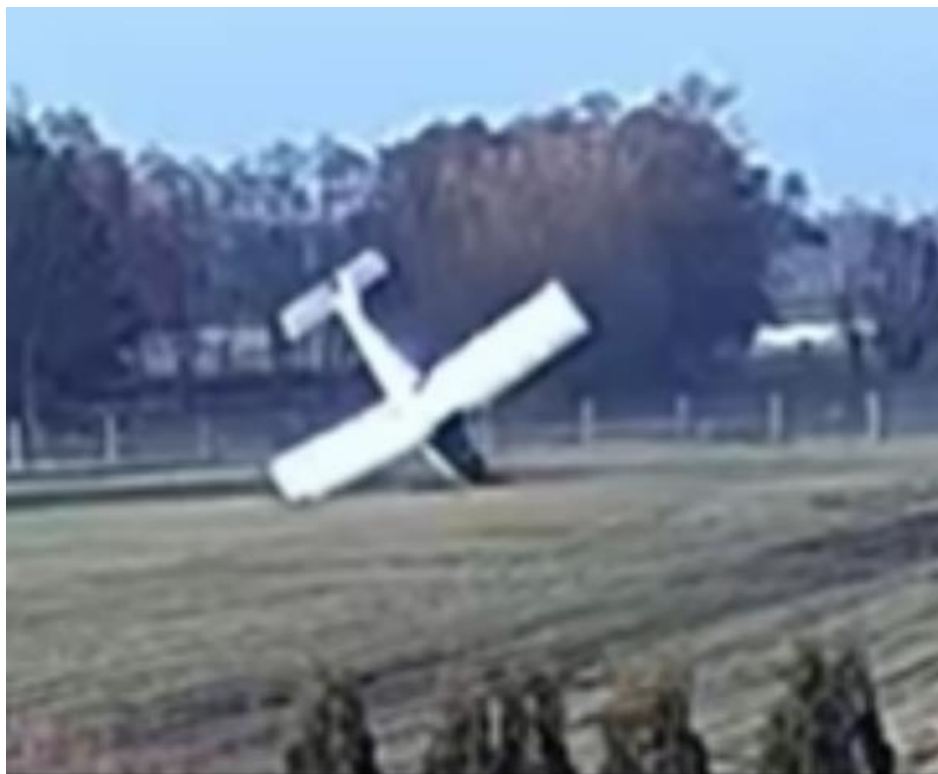
W końcowej fazie podejścia do lądowania, samolot utrzymywał kierunek i stały kąt podejścia. Jednak wychylone klapy w konfiguracji do lądowania oraz brak reakcji dźwigni gazu przez pilota, spowodowały postępujący spadek prędkości lotu. Po minięciu ogrodzenia lądowiska, na wysokości około 2 m nad ziemią - odpowiedniej do załamania toru lotu oraz wyrównania, doszło do głębokiego przeciągnięcia. Pilot nie opanował zaburzenia równowagi poprzecznej przez co samolot przechylił się lekko na lewe skrzydło i jednocześnie tracąc kierunek, twardo przyziemił. Trawers, wyłamanie przedniej stójki podwozia oraz zahaczenie śmigłem o trawiastą nawierzchnię lądowiska, skutkowały natychmiastowym kapotażem.

Rys. 2 Moment zderzenia samolotu z ziemią [źródło: kamera przemysłowa na lądowisku Milewoj]

- 1) Brak kontroli prędkości w fazie podejścia do lądowania.
- 2) Zmiana kierunku lądowania na RWY18, o którym pilot był poinformowany, że nie nadaje się do lądowania.
- 3) Małe doświadczenie ogólne pilota oraz na typie.
- 4) Znaczne przerwy w pilotowaniu samolotów (co najmniej 90 dni), lot na nowym typie bez właściwego przygotowania.
