UCHWAŁA

Państwowej Komisji Badania Wypadków Lotniczych

w sprawie **wypadku lotniczego**

Szybowiec, Glaser-Dirks DG-100, SP-3723

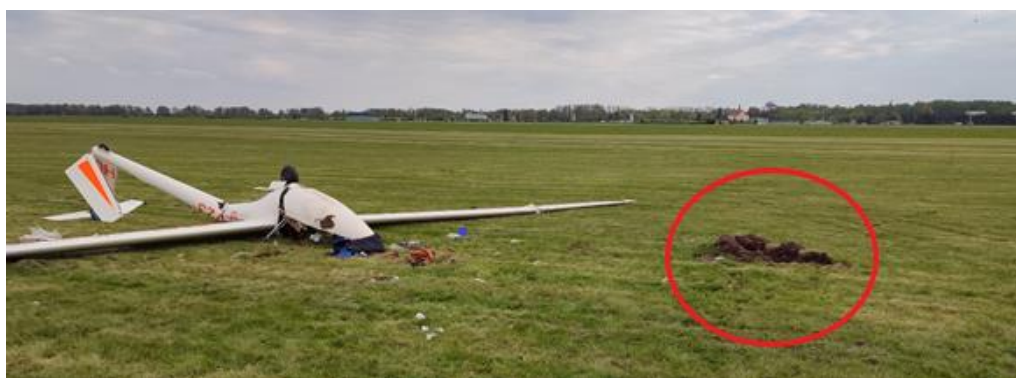
W trakcie startu za wyciągarką szybowca DG-100 na wysokości około 5 m przeszedł on do lotu nurkowego, zderzył się z ziemią i przewrócił się na plecy (Rys 1).

Rys. 1. Widok miejsca zdarzenia – zaznaczono miejsce pierwszego kontaktu szybowca z ziemią [źródło: Aeroklub Gdański]

W wyniku zdarzenia pilot odniósł poważne obrażenia ciała.

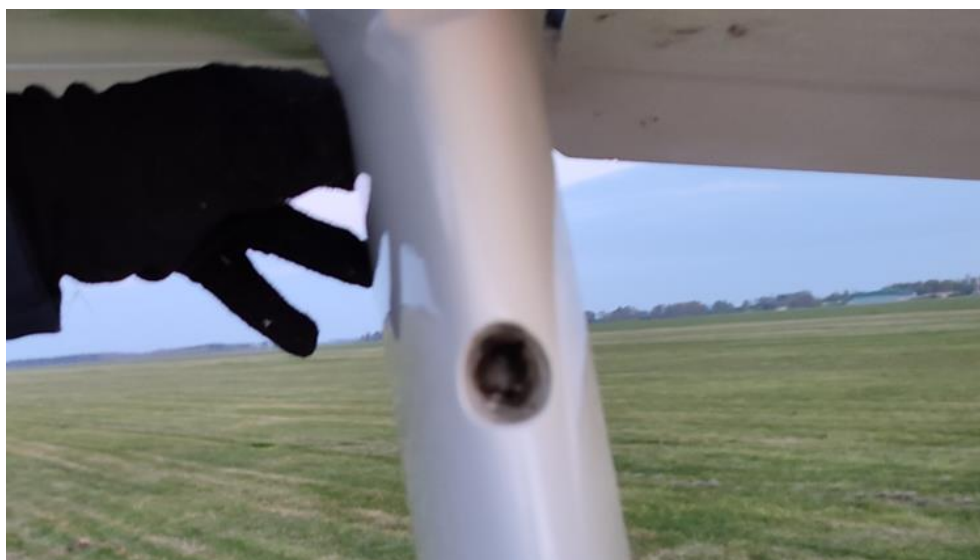
W trakcie oględzin szybowca po wypadku stwierdzono, że ster wysokości został prawidłowo podłączony, natomiast sworznię mocującą statecznik poziomy nie został zamontowany (Rys 2).

Rys. 2. Brak sworzni mocującego statecznik poziomy [źródło: Aeroklub Gdański]

- 1) Po złożeniu szybowca nie sprawdzono, czy montaż jego elementów wykonano prawidłowo.
- 2) Niepełna kontrola przedlotowa szybowca.
