# RAPORT KOŃCOWY

## 2024-0020

Szybowiec, SZD-42-2 Jantar 2B, SP-3062

29.04.2024 r., Płock

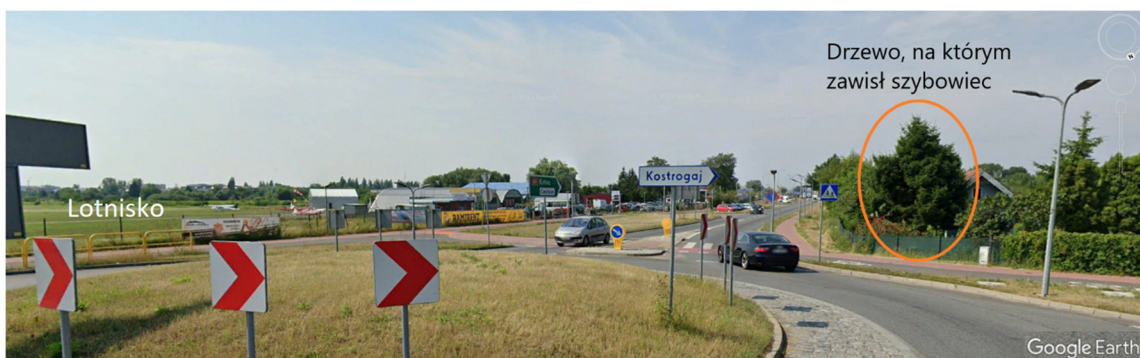
Rys. 1. Widok na miejsce zdarzenia [źródło: Google Earth]

Na kierunku z jakiego pilot wykonywał podejście do lądowania (kierunku drogi startowej 12) szybowiec musiał przelecieć nad ogródkami działkowymi i ulicą, przy której stoją latarnie. Latarnie te są jednak niższe o tyle, aby można było bezpiecznie nad nimi przelecieć w trakcie podejścia do lądowania (Rys. 1).

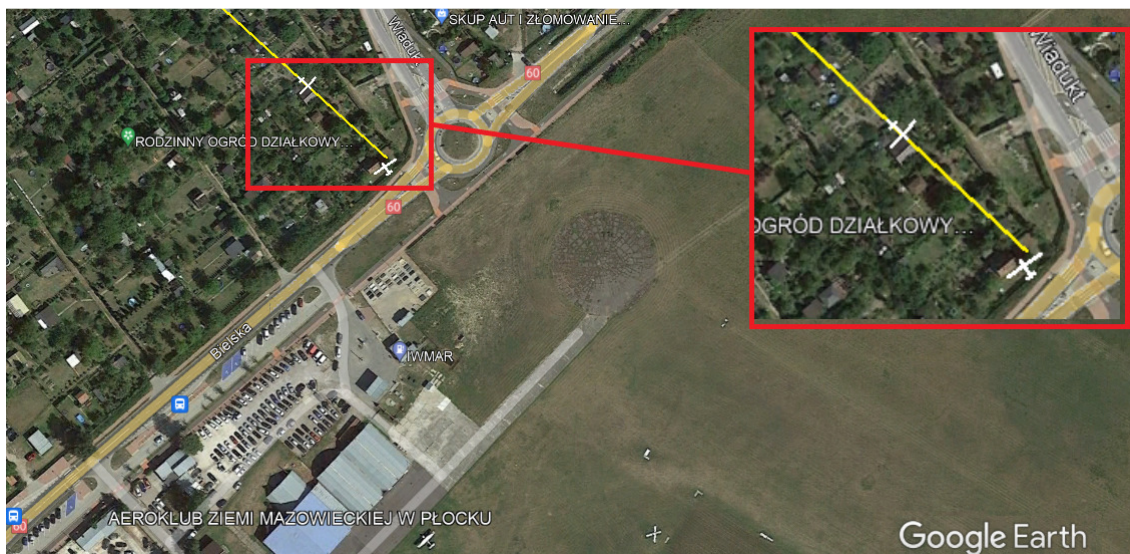
Rys. 2. Szkic zdarzenia [źródło: PKBWL]

Szybowiec przelatując na małej wysokości z małą prędkością nad działkami, kiedy znalazł się tuż przed drogą, zawadził prawym skrzydłem o drzewo. W wyniku czego obrócił się o około 180° w prawo i zawisł na drzewie (rys. 2, 3).

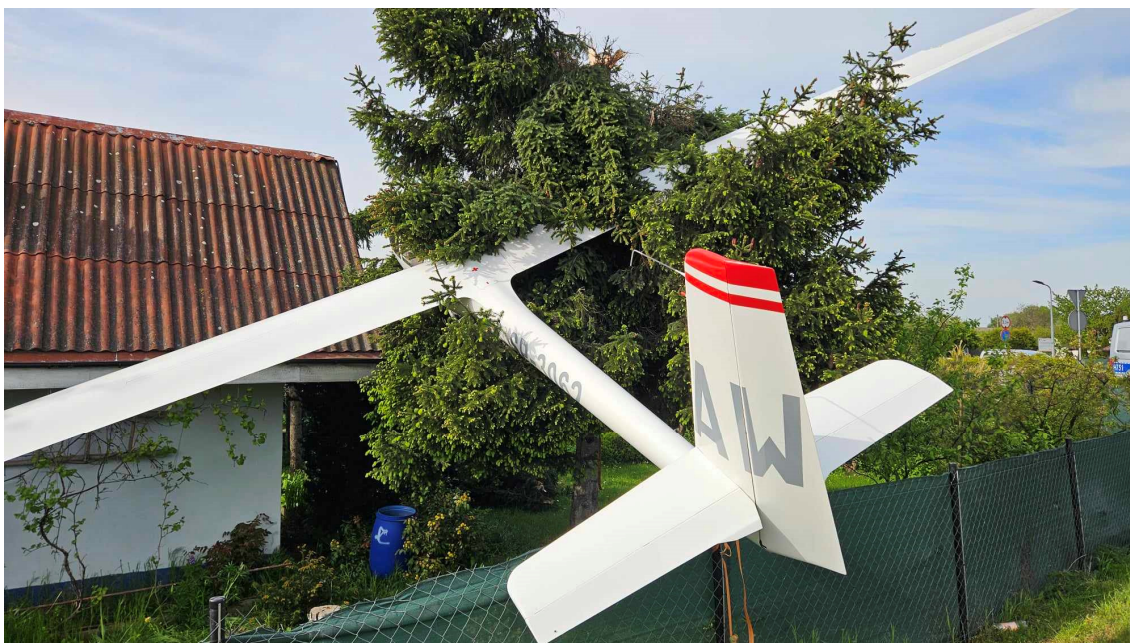
Rys. 3. Szybowiec zawieszony na drzewie [źródło: pilot szybowca]

Pilot w swoim oświadczeniu stwierdził, iż widząc, że nie przeleci nad drogą i latarniami skierował szybowiec na drzewo.
