UCHWAŁA

Państwowej Komisji Badania Wypadków Lotniczych

2024-0021

PZL Mielec, M-18B Dromader, SP-FFZ

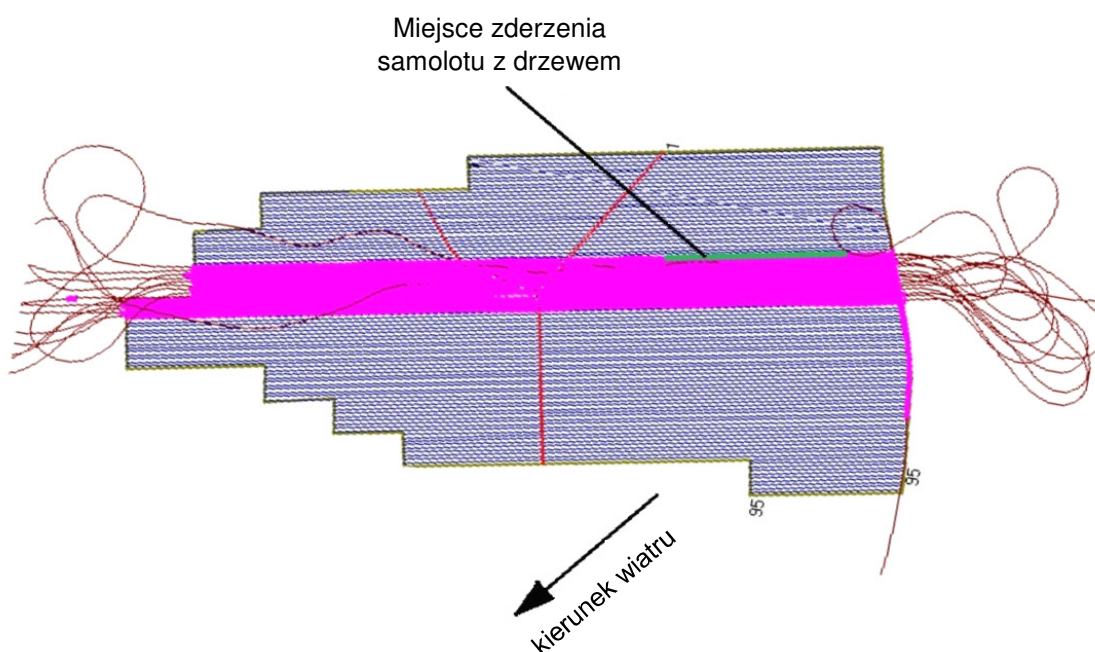
Podczas ostatniego przejścia roboczego nad wyznaczonym polem zabiegowym z kierunku północnego na południowy (rys. 1) nastąpiło zderzenie prawej końcówki skrzydła samolotu z wierzchołkiem drzewa. Według depechy METAR, w czasie zdarzenia o godz. 19:30 zanotowano nieznaczny spadek temperatury otoczenia oraz spadek prędkości wiatru z 12 kt do 6 kt, w porównaniu do wartości na początku lotu.

Lot odbywał się nad nierównym drzewostanem (wysoki las, młodniki, uprawy) na dopuszczalnej wysokości 2-5 m. Pilot zauważył w pewnym momencie spadek wysokości lotu, ale pomimo szybkiej reakcji nie był w stanie zapobiec zderzeniu samolotu z drzewem.

Rys. 1. Zapis lotu samolotu nad polem roboczym na urządzeniu nawigacyjnym AG-NAV

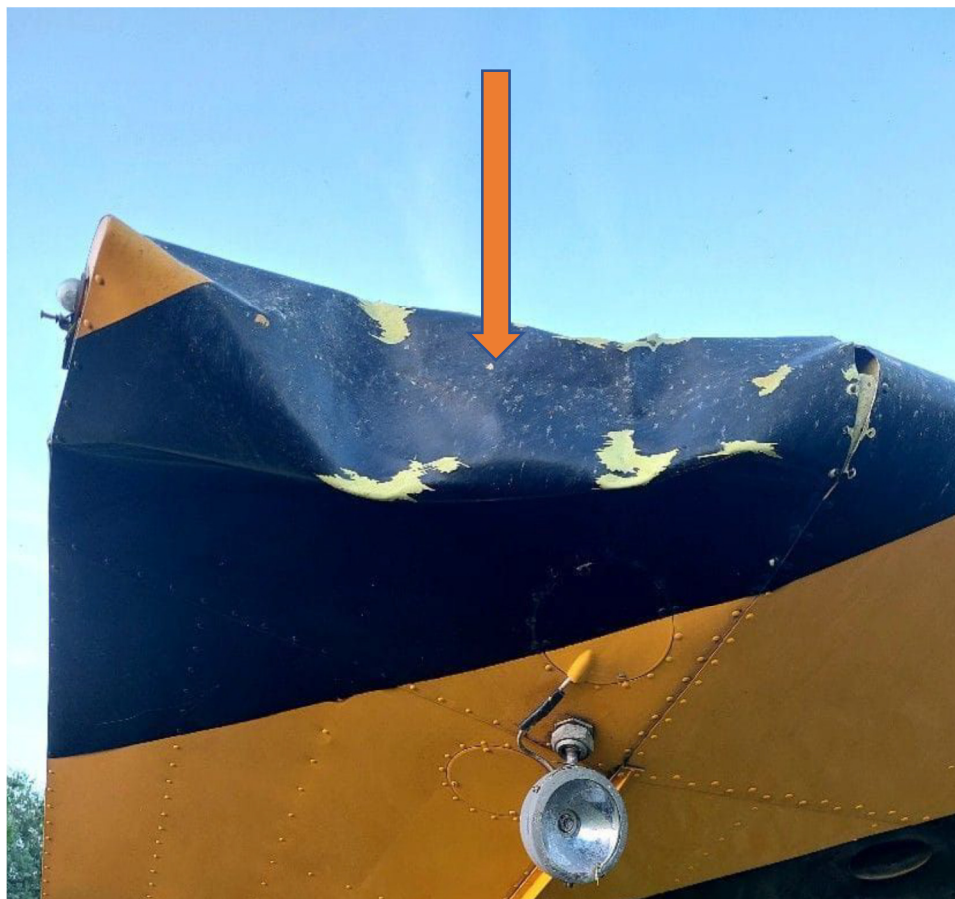
Podczas przeglądu samolotu po locie stwierdzono uszkodzenie w postaci wgniecenia końcówki prawego skrzydła, którą wymieniono na nową (rys.2).

Rys. 2. Uszkodzenie pokrycia końcówki prawego skrzydła

Błędna ocena wysokości lotu samolotu przez pilota, wskutek niewłaściwego rozłożenia uwagi podczas obserwacji powierzchni lasu.

Wpływ termiki na zaburzenia wysokości lotu nad powierzchnią lasu.

Zwrócono uwagę całemu personelowi wykonującemu lotu AGRO na opryski drobnokropliste nad lasami, aby szczegółowo analizować materiały dotyczące terenu opryskiwanego pola roboczego i dobrać bezpieczne wysokości przelotów nad uprawą, zapewniające bezkolizyjne przejścia podczas oprysku. Przypomniano także, że jakiegokolwiek obsługi urządzeń nawigacyjnych należy

dokonywać podczas nawrotów, a nie podczas przejść roboczych nad uprawą leśną.

Omówiono zasady rozłożenia uwagi i prowadzenia obserwacji drzewostanu podczas przejść nad polami roboczymi w trakcie lotów na opryski.
