RAPORT WSTĘPNY

2024-0025

Bell Textron Inc., Bell 505

Wiciejów k/ m. Mrozy

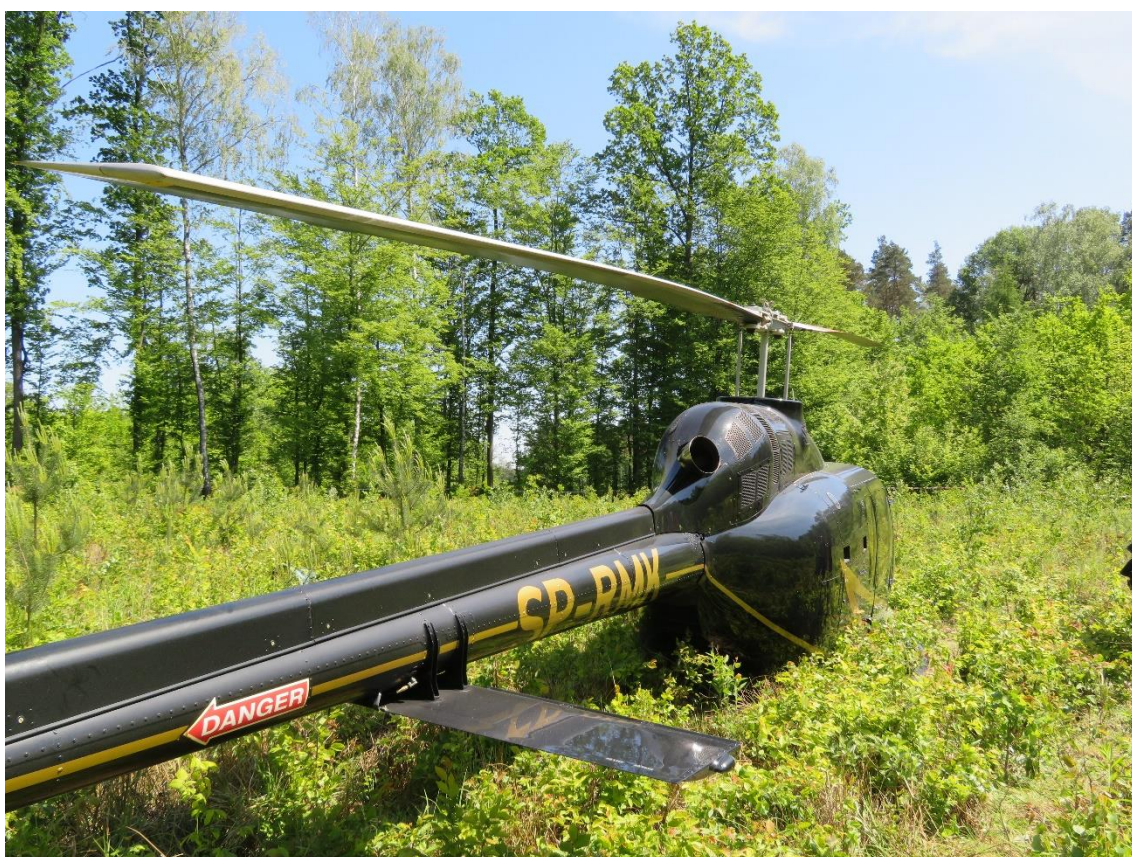
Rysunek 2. Śmigłowiec w miejscu awaryjnego lądowania.

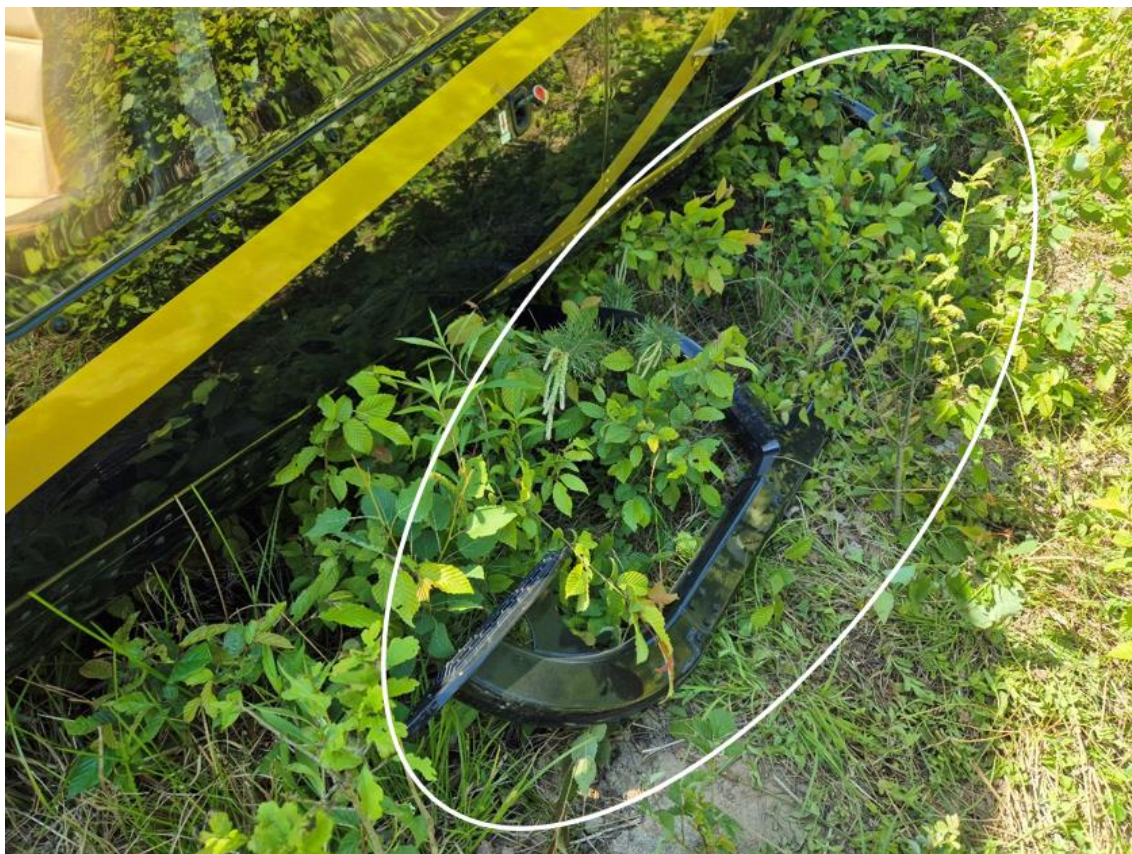
Śmigłowiec został poważnie uszkodzony. Wszystkie uszkodzenia śmigłowca były skutkiem jego zderzenia z ziemią. Uszkodzenia śmigłowca pokazane zostały na rysunkach nr 3-8.

Rysunek 3. Uszkodzenie lewej płozy podwozia śmigłowca.

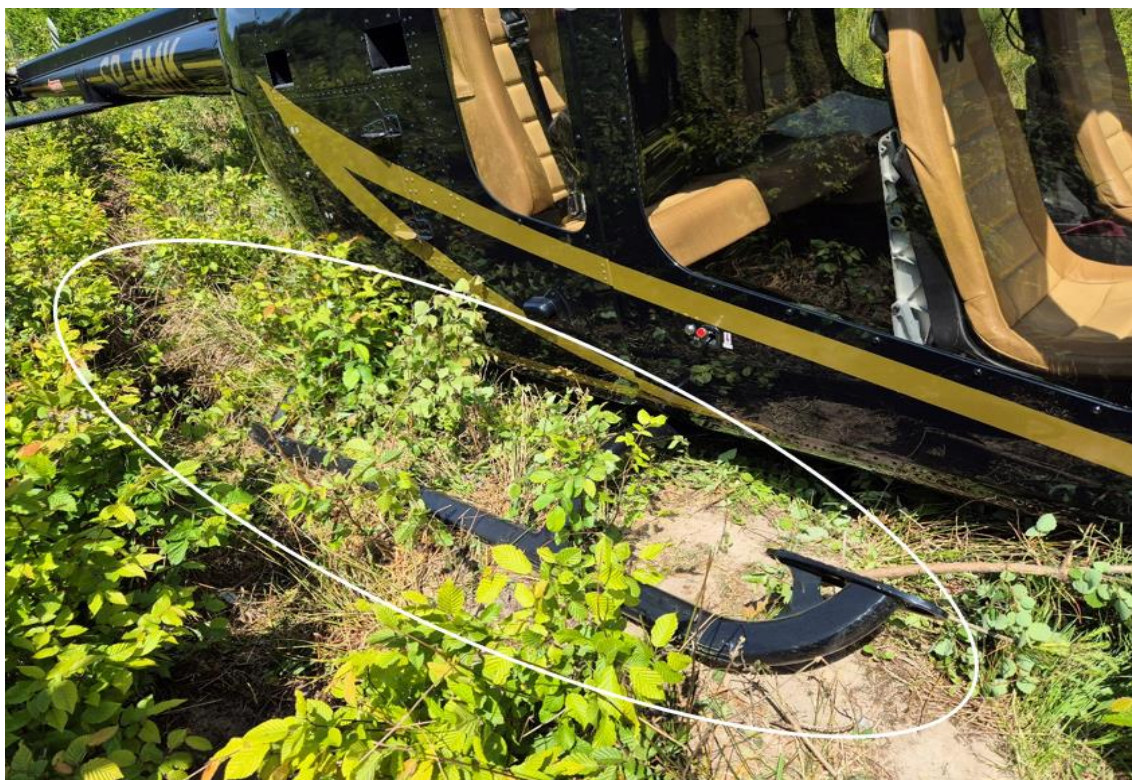
Rysunek 4. Uszkodzenie prawej płozy podwozia śmigłowca.

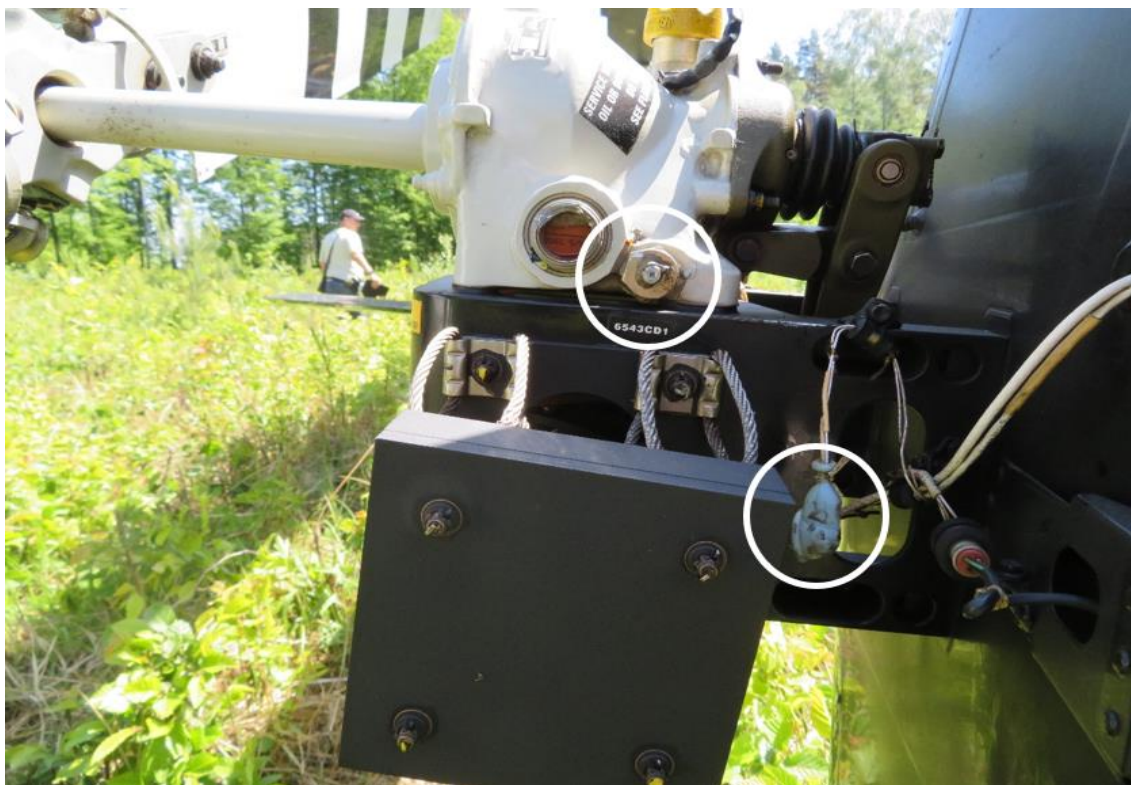
Rysunek 5. Uszkodzony wziernik kontroli oleju, zerwany przewód kontroli chip dedektor w przekładni kątowej.

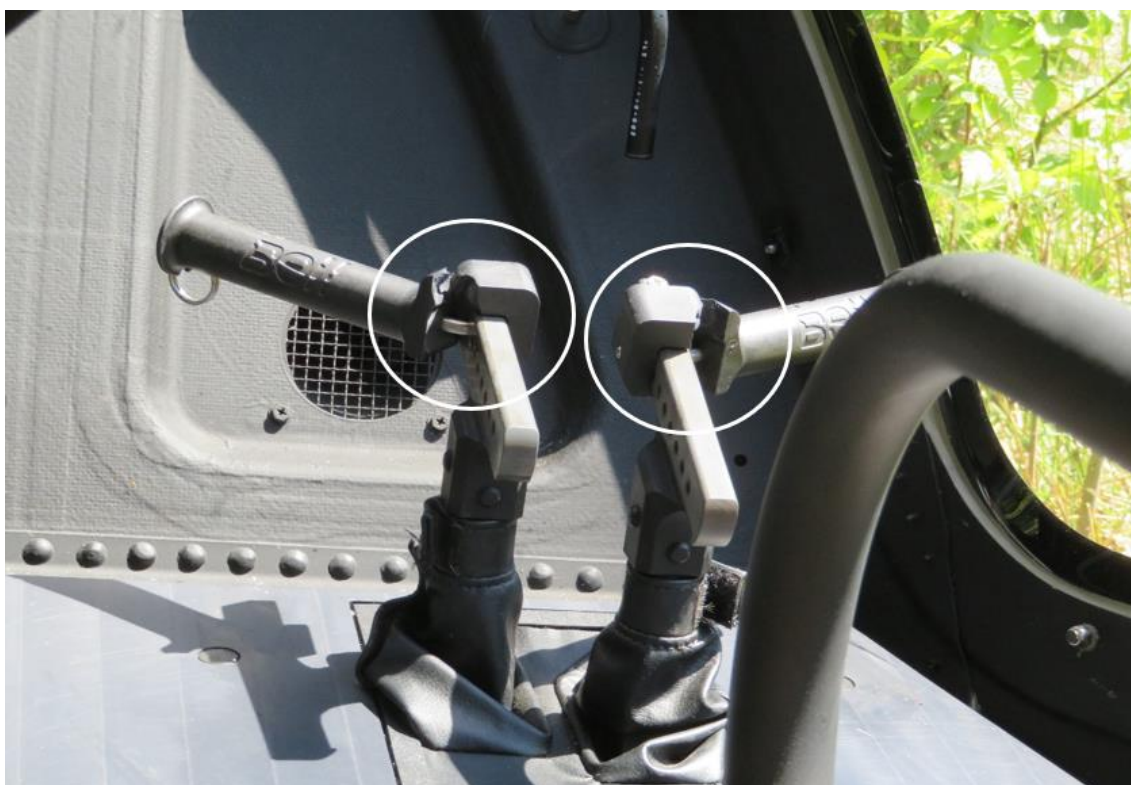
Rysunek 6. Uszkodzone pedały po stronie pilota lecącego.

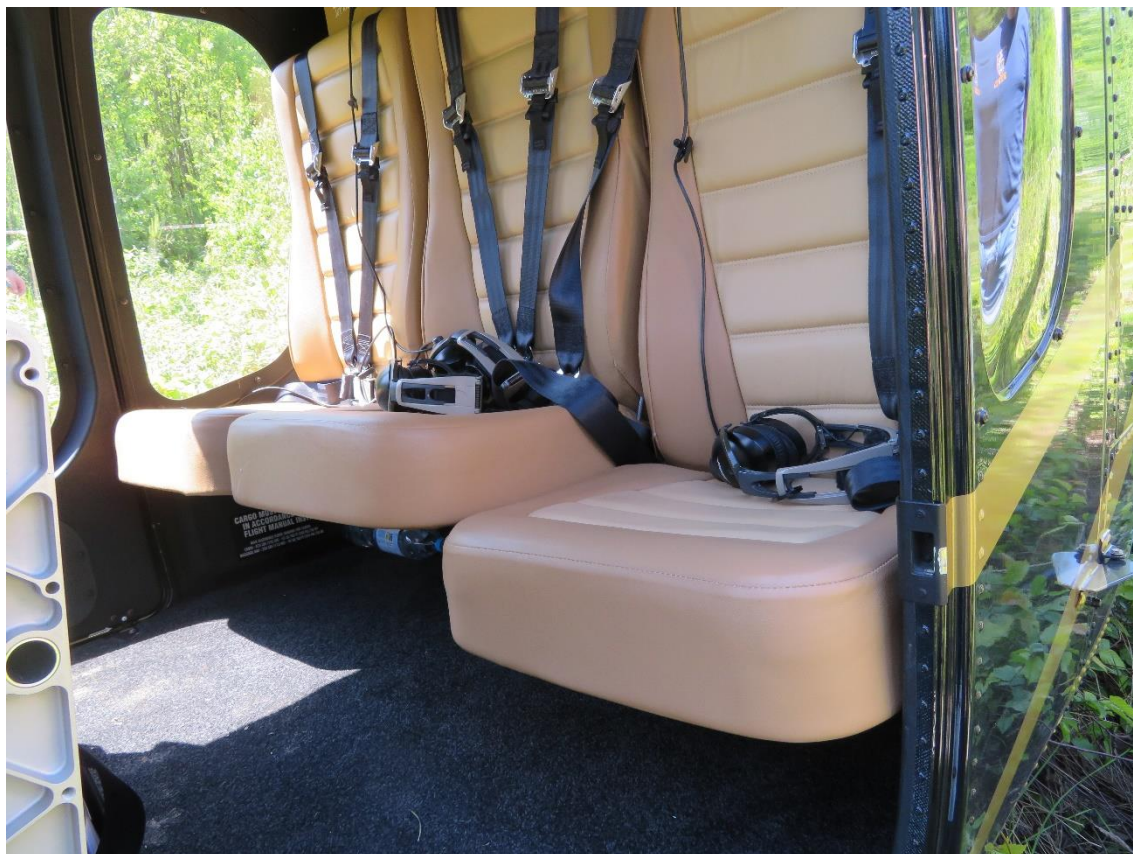
Rysunek 7. Tylny fotel pasażera po zadziałaniu systemu absorpcji energii

Fotele zajęte przez pilota oraz podróżnych uległy uszkodzeniom i deformacji. Wsporniki mocujące fotele w kabinie załogi do podłogi uległy częściowej deformacji. Świadczy to o odebraniu przez konstrukcję foteli części energii uderzenia śmigłowca o ziemię.

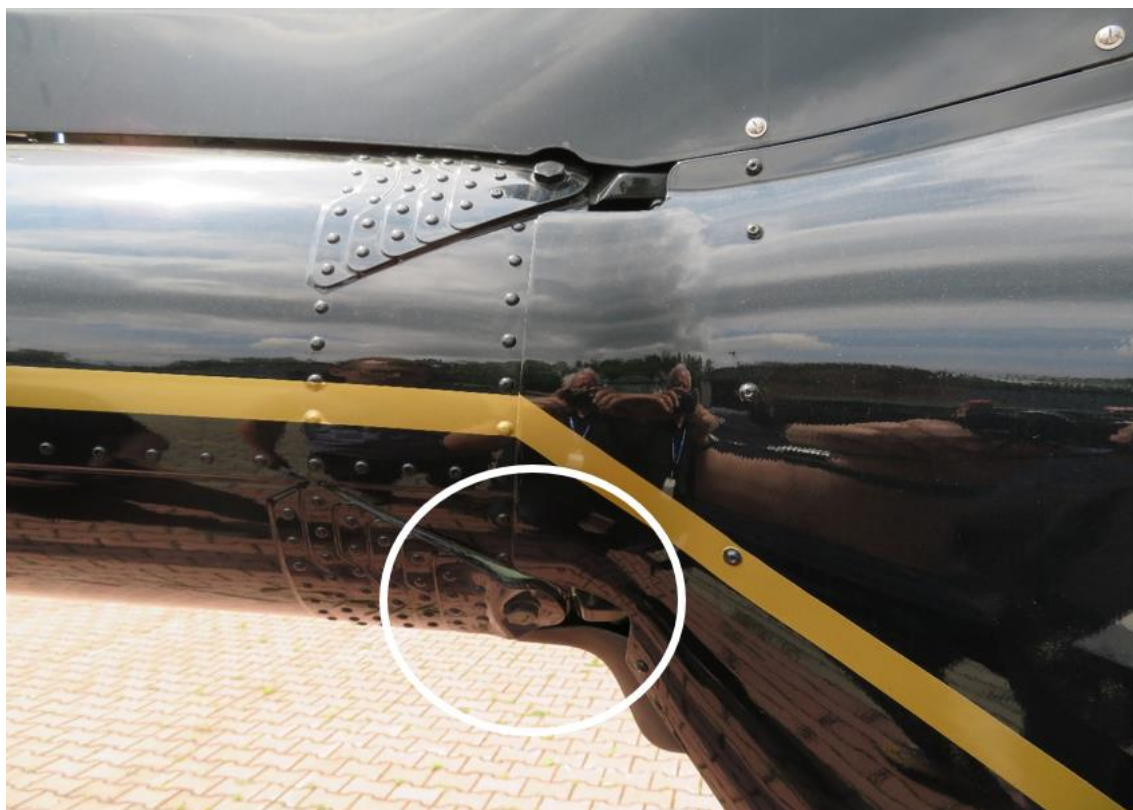
Rysunek 8. Uszkodzenie dolnego mocowania belki ogonowej z kadłubem śmigłowca.
