# UCHWAŁA

**Państwowej Komisji Badania Wypadków Lotniczych**

w sprawie **wypadku lotniczego**

Prywatny, J-1 „Prząśniczka”,  
bez znaków rozpoznawczych

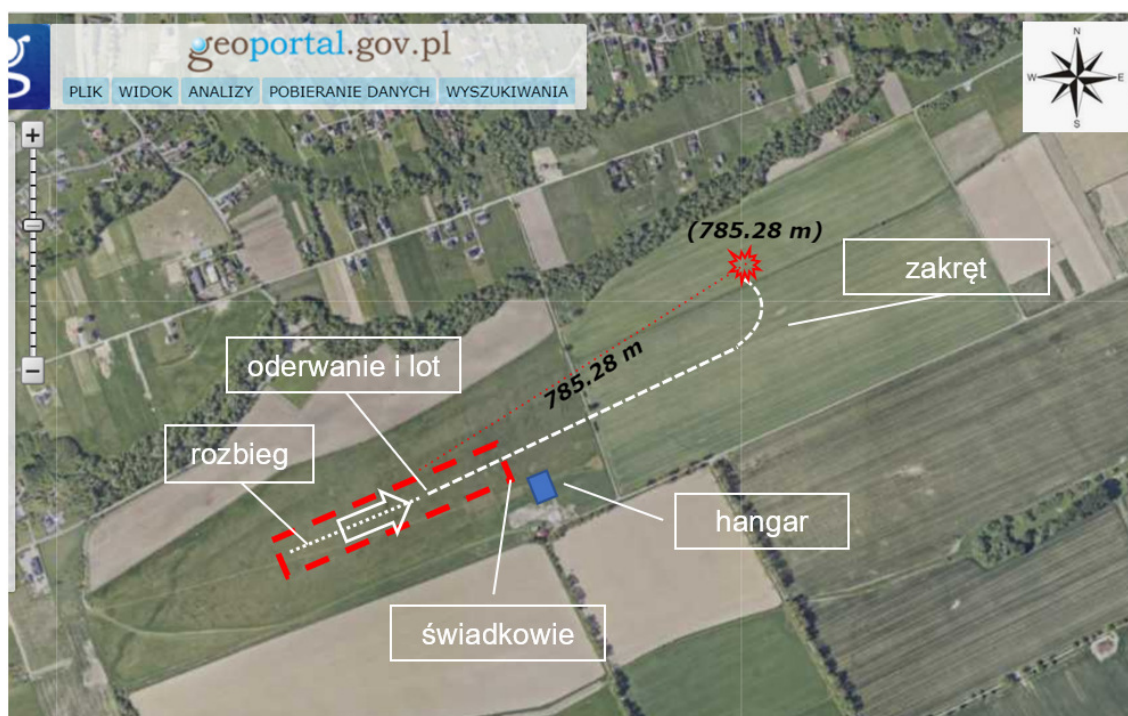
Po wyciągnięciu samolotu przed hangar, zajął miejsce w kabinie i uruchomił silnik. Po krótkim czasie, przeokołował w kierunku 243°, do skraju wykoszonego trawisatego pasa startowego. Bez zatrzymywania się, po wykonaniu nawrotu o 180 st., rozpoczął start w kierunku 63° (Rys. 1).

Rysunek 1. Szkic sytuacyjny miejsca zdarzenia: kierunek startu, trasa lotu, szacowana odległość od miejsca oderwania do miejsca wypadku, miejsce wypadku [źródło: PKBWL]

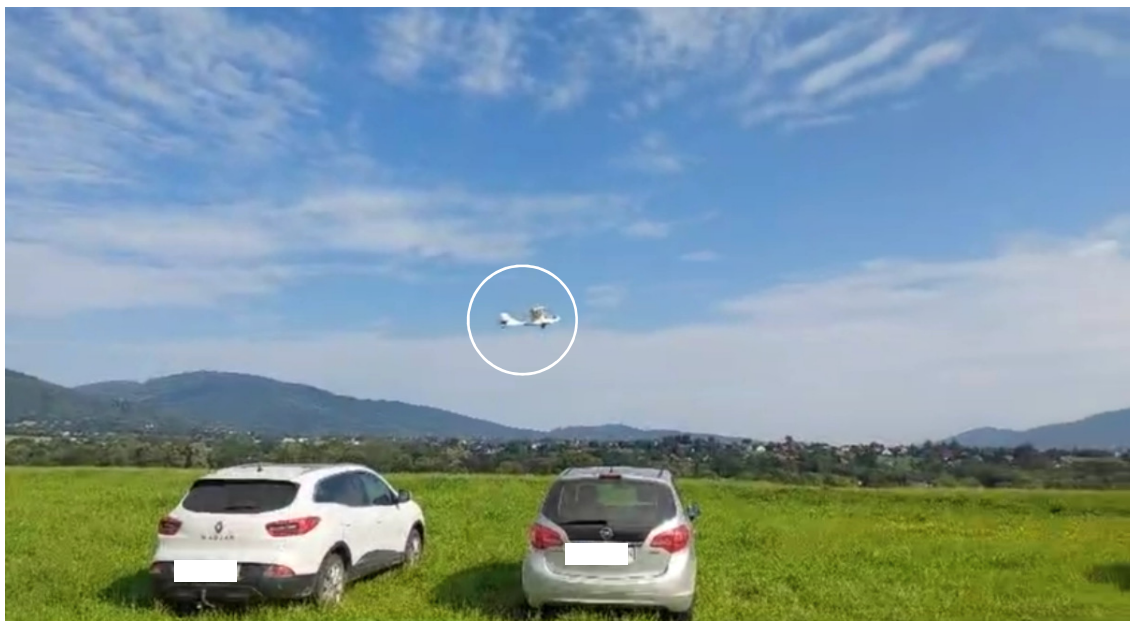
Podczas rozbiegu pilot utrzymywał prawidłowo kierunek oraz równowagę poprzeczną. Samolot oderwał się po około 270 m. Po oderwaniu wznosił się w umiarkowanym tempie, na kierunku startu, nieznacznie odchylając tor lotu w stronę opadającego na północ terenu. Start i początkowy etap wznoszenia wyglądały normalnie i wydawały się typowe dla tego rodzaju samolotu.

Rysunek 2. Kadr z nagrania świadka – samolot „Prząśniczka” po starcie, podczas wznoszenia. Widok w kierunku NNW [źródło: PKBWL]

- 2) Samolot nie posiadał znaków rozpoznawczych (Rys. 2) oraz – prawdopodobnie – tabliczki znamionowej (której nie odnaleziono w szczątkach). Na wniosek PKBWL, Wydział Rejestru Cywilnych Statków Powietrznych ULC przekazał informację, że samolot nie figurował w Ewidencji ani w Rejestrze Cywilnych Statków Powietrznych.

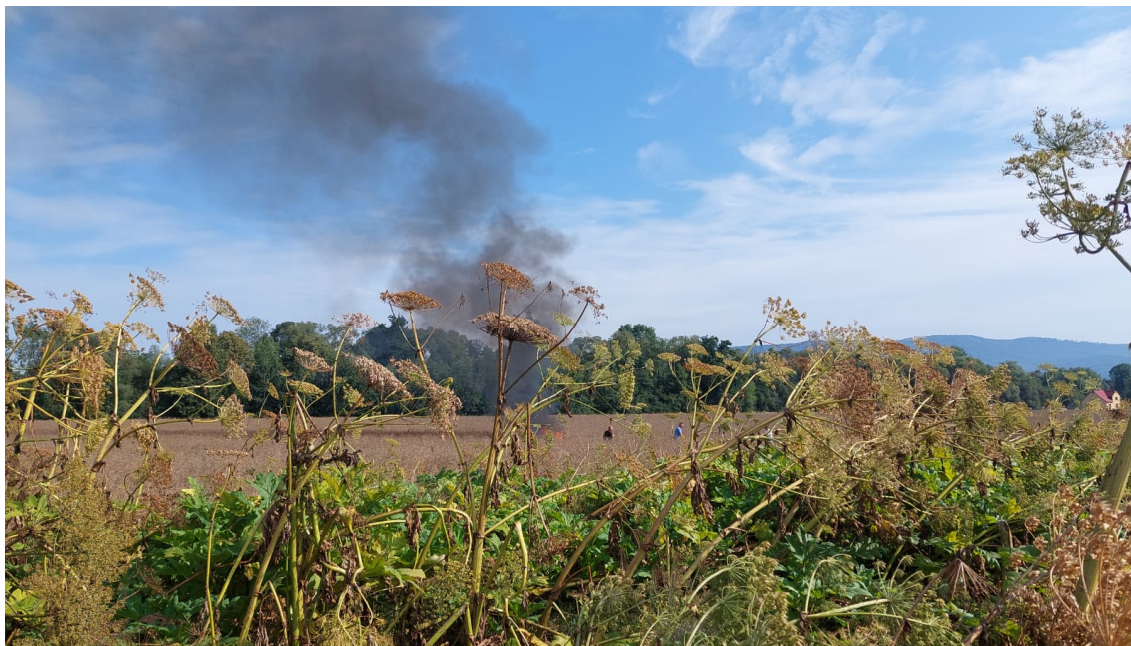
Po uzyskaniu wysokości około 30÷40 m AGL<sup>2</sup>, w odległości około 300÷400 m poza wschodnim skrajem lądowiska, pilot rozpoczął zakręt w lewo, w stronę doliny, gdzie teren obniżał się. Tuż po wprowadzeniu do zakrętu, samolot wszedł w lewy korkociąg i pionowo zderzył się z polem rzepaku (Rys. 3).

Rysunek 3. Miejsce wypadku – widok na pożar na polu rzepaku, zarejestrowany przez świadka [źródło: PKBWL]

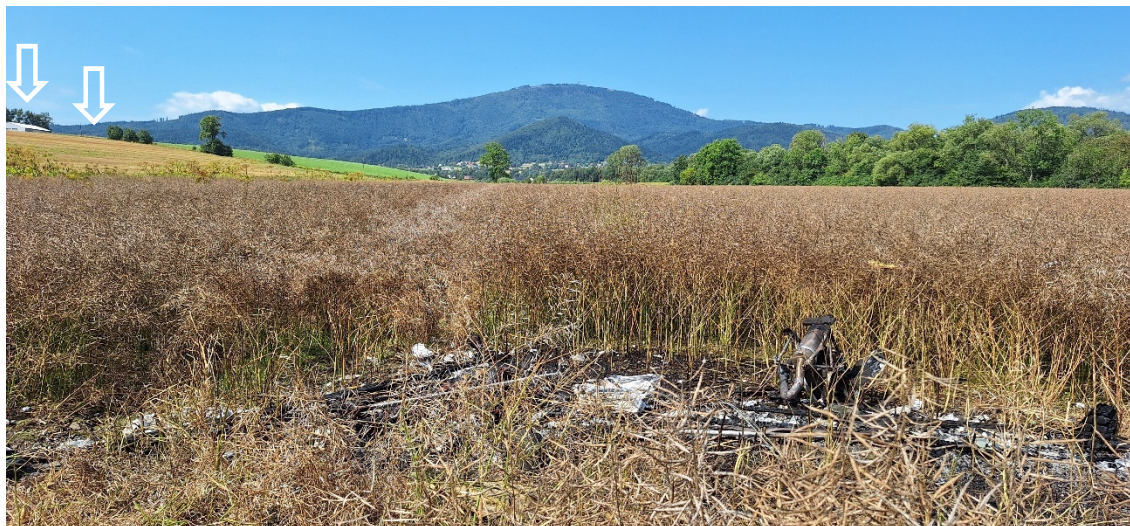
Pożar wybuchł natychmiast, próba gaszenia podjęta przez świadków była nieskuteczna. Pilotujący samolot mężczyzna zginął na miejscu, samolot uległ całkowitemu spaleni (Rys. 4).

Rysunek 4. Szczątki samolotu po ugaszeniu pożaru – widok w kierunku na zachód, na drugim planie Skrzyczne. Hangar na lądowisku oraz teren, z którego odbył się start zaznaczono białą strzałką [źródło: PKBWL]

Pilot w kabinie przypięty był czteropunktowymi pasami bezpieczeństwa typu J5. Pasy wytrzymały zderzenie z ziemią i pozostały nierozpięte. Charakter zderzenia z ziemią, w pozycji pionowej samolotu, dawał jednak znikome szanse przeżycia pilota nawet w przypadku, gdyby pożar nie wystąpił. Drewniana konstrukcja płatowca została zmiażdżona. Ciężki silnik, usytuowany za głową pilota, przyczynił się z pewnością do destrukcji kabiny.

Zbiornik z paliwem (zawierający prawdopodobnie kilkanaście litrów benzyny samochodowej), znajdował się pomiędzy pilotem a silnikiem. Przy uderzeniu samolotu o ziemię zbiornik został zniszczony, a paliwo rozlało się po szczątkach konstrukcji.

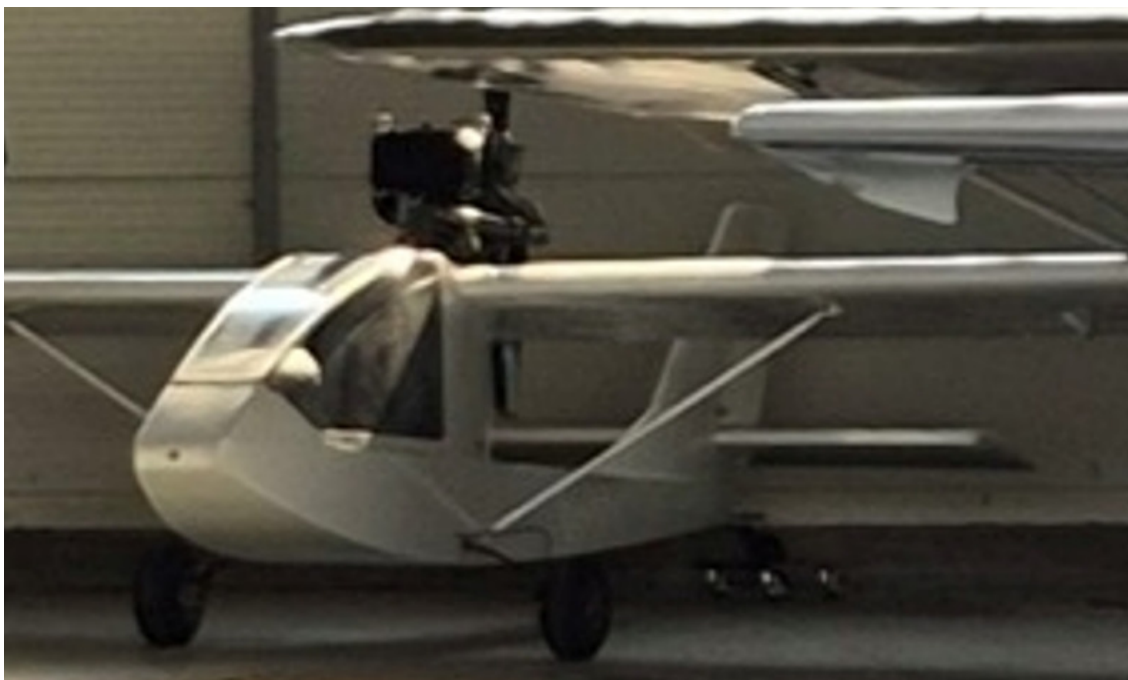
Rysunek 5. Samolot ultralekki J-1 „Prząśniczka” w hangarze na lądowisku w Lipowej. Zdjęcia wykonano dzień przed wypadkiem. Widoczny masywny zespół napędowy oraz brak znaków rozpoznawczych na kadłubie [źródło: PKBWL]

- wymienił silnik na mocniejszy – w roku 2023 na samolocie zabudował dwusuwowy jednogaźnikowy silnik Rotax 503 o mocy 50 KM. Zabudowa silnika, z uwagi na jego geometrię i masywność, wiązała się (m. in.) z koniecznością wykonania nowego łoża pod silnik;
- wymienił gołenie podwozia głównego – po wymianie silnika i próbach kołowania (według relacji świadków), samolot wymagał wzmocnienia konstrukcji podwozia;
- zaadoptował i stosował szereg podzespołów i wyposażenia (jak oparcie siedzenia, tablica przyrządów, pasy pilota, elementy kinematyki napędów sterów) z szybowców produkowanych w Polsce pod marką „SZD”.

Zamiana silnika oraz podwozia znacząco zwiększały obciążenie powierzchni nośnej. Mogły także skutkować przesunięciem środka ciężkości w locie „do tyłu”, wpływając tym samym negatywnie na charakterystyki pilotażowe i korkociągowe samolotu.

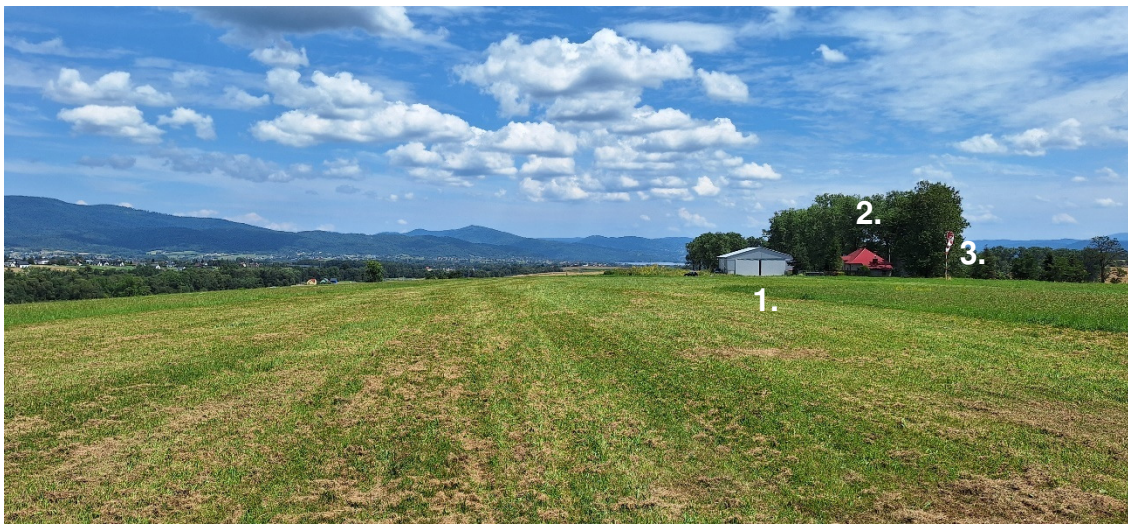
W 2023 r. lądowisko zostało wykreślone z ewidencji, tracąc tym samym oficjalny status. Pomimo tego, w dniu wypadku na lądowisku dostępna była trawisata, przyzwoicie utrzymana droga startowa (wykoszony pas o wymiarach około 350 x 40 m) (Rys. 7), hangar ze sprzętem lotniczym oraz bydynek, będący zapleczem mieszkalno-wypoczynkowym dla odwiedzających.

Rysunek 7. Trawiasty pas do startu i stan nawierzchni lądowiska w Lipowej. Widok z miejsca rozpoczęcia rozbiegu. Infrastruktura: hangar (1), budynek mieszkalny (2), wskaźnik kierunku wiatru (3). Widok w kierunku wschodnim [źródło: PKBWL]
