UCHWAŁA

Państwowej Komisji Badania Wypadków Lotniczych

z dnia 21 stycznia 2025 r.
w sprawie **poważnego incydentu lotniczego**

Textron Aviation, Inc. Cessna 172S, SP-UTD

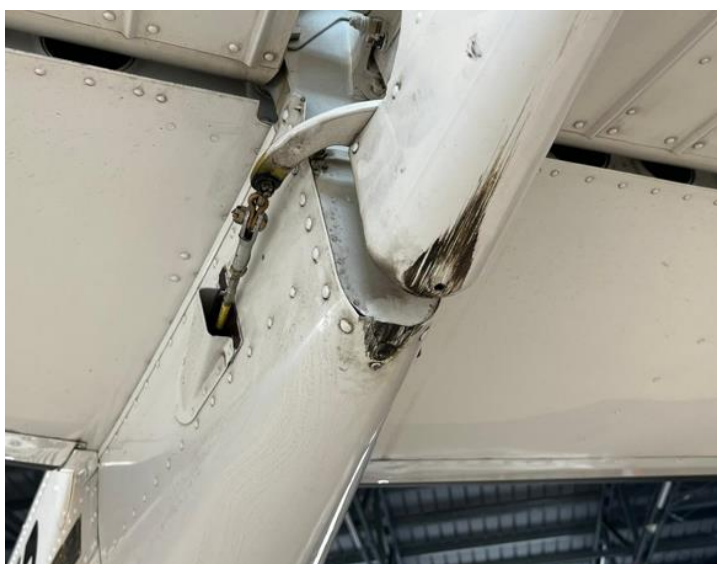
W dniu 30 lipca 2024 r. na lotnisku EPPG załoga w składzie instruktor i uczeń-pilot wykonywała serię lotów po kręgu w ramach szkolenia zintegrowanego do licencji ATPL(A) samolotem typu Cessna 172S o znakach rozpoznawczych SP-UTD. W trakcie piątego lądowania uczeń-pilot nieprawidłowo ocenił wysokość i rozpoczął wyrównanie samolotu poniżej wysokości nakazanej. Chcąc zapobiec przyziemieniu bez wytrzymania, gwałtownie ściągnął wolant¹ doprowadzając początkowo do falowania samolotu a następnie, bez zwiększenia obrotów silnika, do wznoszenia. Nastąpiło zwiększenie kątów natarcia z jednoczesną utratą siły nośnej i spadkiem prędkości lotu. Żaden z pilotów nie podjął decyzji o wykonaniu odejścia na drugi krąg. Instruktor nie reagował na nieprawidłowe działanie ucznia -pilota. Skutkiem przeciągnięcia było przepadnięcie samolotu w kierunku ziemi i uderzenie sekcją ogonową o drogę startową. Po przyziemieniu na koła główne i wytraceniu prędkości wykonano kołowanie na miejsce postojowe. Piloci nie odnieśli obrażeń i opuścili samolot o własnych siłach. Wykonano oględziny samolotu, które wykazały uszkodzenie dolnej części steru kierunku, poszycia stożka ogonowego oraz wręgi zamykającej kadłub.

Rys. 1. Uszkodzona sekcja ogonowa samolotu Cessna 172S o znakach rozpoznawczych SP-UTD. [Źródło: Centrum Kształcenia Lotniczego Politechniki Poznańskiej]

Nieprawidłowa ocena wysokości podczas zniżania oraz wykonanie wyrównania poniżej wysokości nakazanej.

1. Brak decyzji o odejściu na drugi krąg.
2. Brak reakcji instruktora na nieprawidłowe działanie ucznia-pilota.

Wykonano dodatkowe loty metodyczne z instruktorem.
