# RAPORT KOŃCOWY

Państwowej Komisji Badania Wypadków Lotniczych

## 2024-0069

Paralotnia z napędem, Dudek Warp

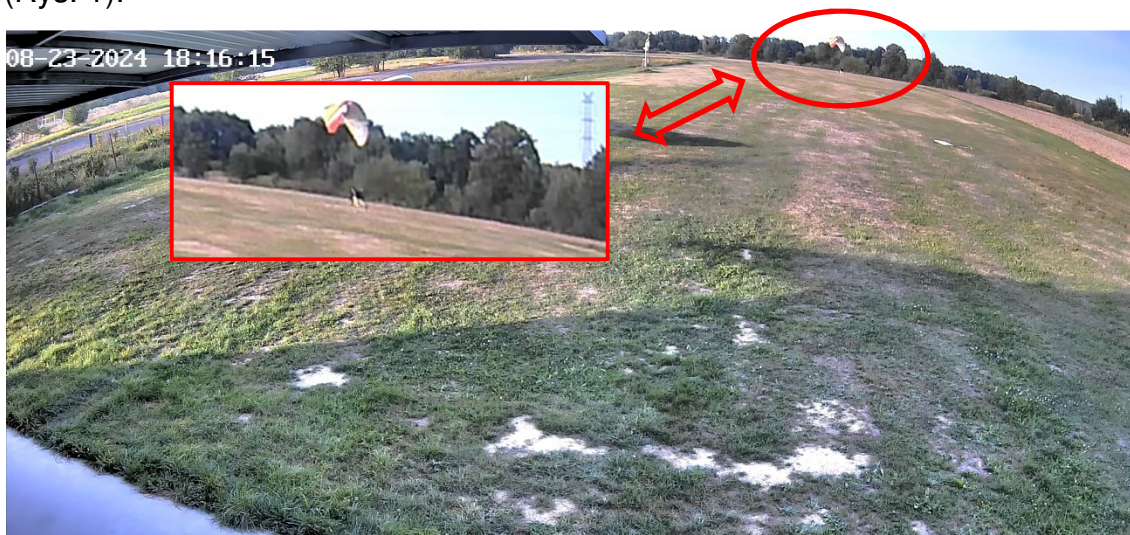
Start i pierwsze kilka sekund lotu zostały zarejestrowane przez kamerę monitoringu. Na nagraniu widać, jak pilot wykonuje rozbieg, a następnie odrywa się od ziemi. Po starcie paralotnia wznosiła się z kursem południowo-wschodnim (Rys. 1).

Rys. 1. Start paralotni z napędem do lotu zakończony wypadkiem z łąki w Łęgu Tarnowskim [źródło: PKBWL]

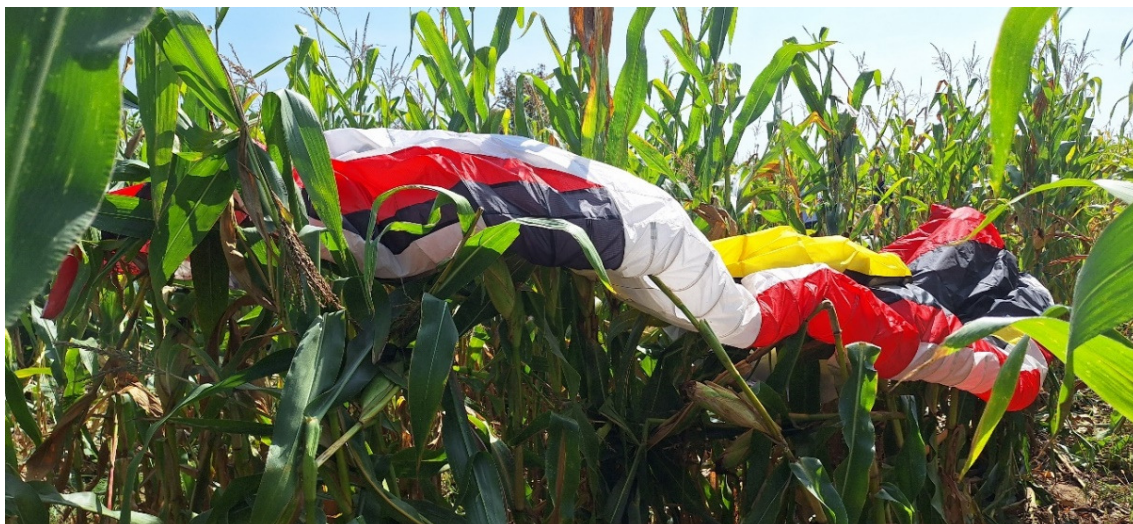
O nieustalonej godzinie, paralotnia zderzyła się z ziemią, na skraju pola kukurydzy (Rys. 2).

Rysunek 2. Ułożenie skrzydła parolotni na uprawie kukurydzy [źródło: PKBWL]

Zderzenie z ziemią na polu kukurydzy nastąpiło przy znacznym opadaniu paralotni. Ślady w uprawie wskazują na nieznaczną prędkość postępową na kierunku poziomym. Może to dowodzić tego, że doszło do przeciągnięcia skrzydła w zakręcie lub że zderzenie nastąpiło w ciasnej spirali (zakręcie z dużym opadaniem), z której pilot nie wyprowadził. Pilot odniósł poważne obrażenia wewnętrzne i zewnętrzne. Jako przyczynę zgonu ustalono obrażenia narządów wewnętrznych klatki piersiowej.

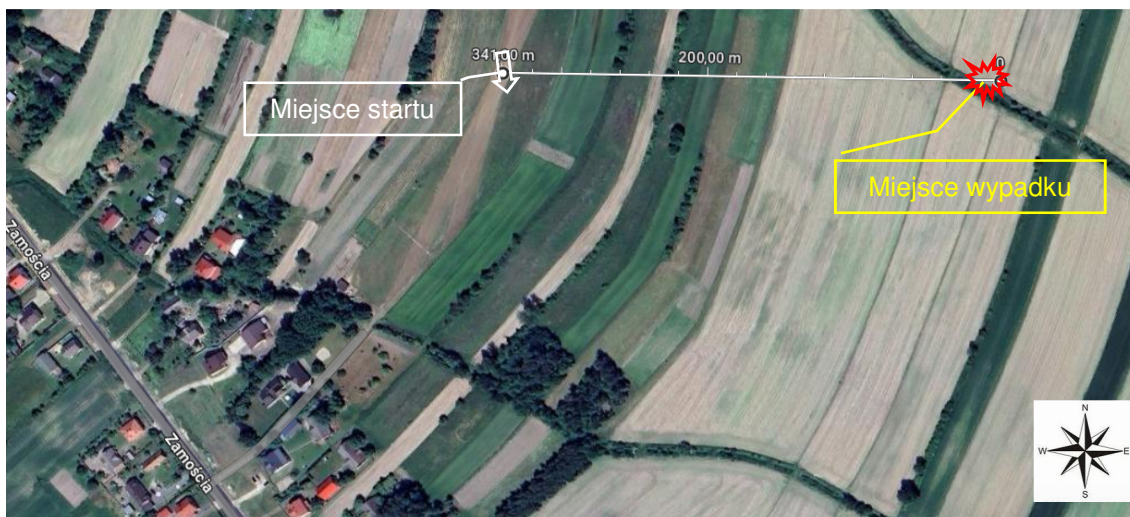
Rys. 3. Położenie miejsca wypadku w odniesieniu do miejsca startu  
UWAGA: zdjęcie powyżej nie oddaje aktualnego na dzień zdarzenia stanu upraw rolnych! [źródło: Geoportal]

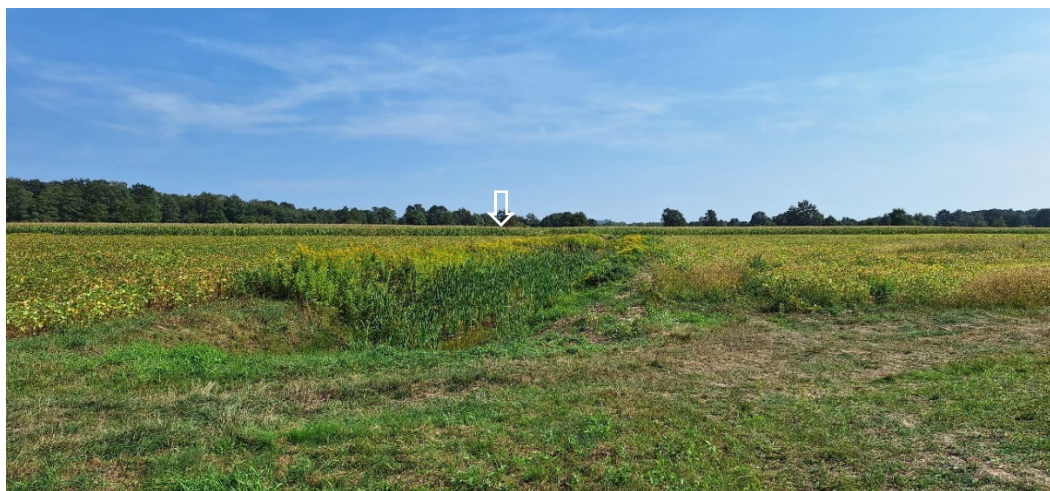
Okolice wsi Łęg Tarnowski to w dużej mierze pola uprawne oraz nieużytki (Rys. 4). Pomimo, że teren wydaje się łatwo dostępny, jest to wrażenie pozorne. Ze względu na liczne rowy melioracyjne i rozległość obszaru dostęp i penetrowanie są utrudnione. Może to tłumaczyć nieskuteczność akcji poszukiwawczej, pomimo że wypadek nastąpił w pobliżu miejsca startu – zaledwie 340 m od łąki startu oraz około 400÷500 m od najbliższych zabudowań mieszkalnych.

Rys. 4. Widok od strony miejsca startu w kierunku miejsca wypadku (na NE).  
Orientacyjnie, miejsce wypadku (pole kukurydzy) wskazuje biała strzałka.  
Na pierwszym planie widoczny rów melioracyjny [źródło: PKBWL]

Wysoka o tej porze roku uprawa kukurydzy skutecznie ukryła pilota przed poszukującymi. Pora nocna oraz pojawiające się przed świtem mgły dodatkowo utrudniły poszukiwania.
