UCHWAŁA

Państwowej Komisji Badania Wypadków Lotniczych

2024-0083

Cessna Aircraft Company, Cessna 172 P, SP-RBI

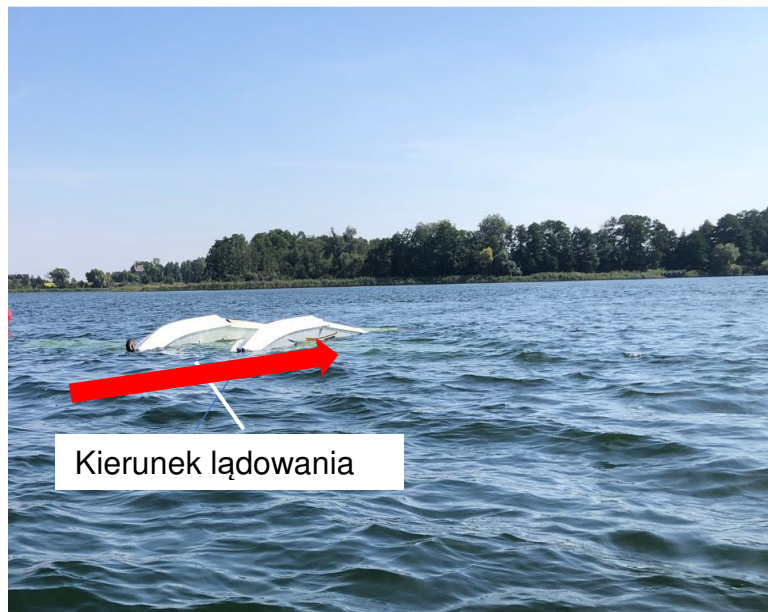
Jednak tuż przed trzecim wodowaniem wystąpił nagły, silny podmuch wiatru z prawej strony. Pilot nie zdążył skontrolować podmuchu, w efekcie czego samolot

rozpoczął niekontrolowany przez pilota obrót wokół osi pionowej oraz poprzecznej zakończony kapotażem (rys.1).

Rys.1 Samolot po kapotażu z widocznym odchyleniem w lewo

Pilot wykonał lądowanie przy dość porywistym wietrze (14 kt), co przy wystąpieniu w tych warunkach nagłego podmuchu wiatru mogło go zaskoczyć i uniemożliwiło podjęcie skutecznej reakcji.

Dodatkowo, boczny wiatr z lewej strony wymagał utrzymania przechylenia samolotu na lewe skrzydło (podejście z tzw. zwisem), co w chwili podmuchu wiatru z prawej strony zwiększyło jeszcze jego przechylenie na lewą stronę.

1) Prawdopodobne wystąpienie silnego podmuchu wiatru w czasie wodowania, które mogło zaskoczyć pilota, nie pozwalając mu na skuteczną reakcję.
