# UCHWAŁA

w sprawie **poważnego incydentu lotniczego**

## 2024-0084

Diamond DA20-A1, SP-CAA

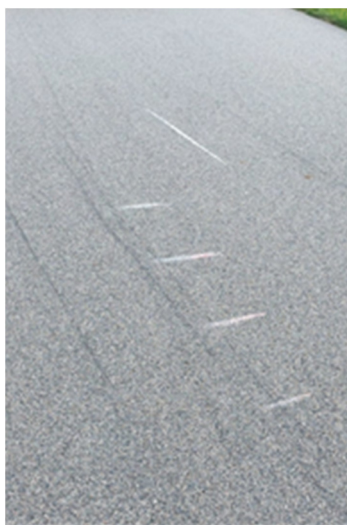
O godz. 10:02 uczeń-pilot wystartowała do swojego pierwszego lotu samodzielnego. Start odbył się z betonowej drogi startowej 08L. Lot przebiegał bez uwag, do czasu lądowania. Uczeń-pilot wyrównała za wysoko, w konsekwencji czego tracący prędkość samolot przepadł i twardo przyziemił na tylne podwozie główne, po czym odbił się od drogi startowej (wykonał tzw. „kangura”). Obserwujący lądowanie instruktor wydał przez radio uczeń-pilot komendę przejścia na drugi krąg.

Rys. 1 Ślady uderzenia końcówek śmigła o nawierzchnię drogi startowej (źródło: użytkownik)

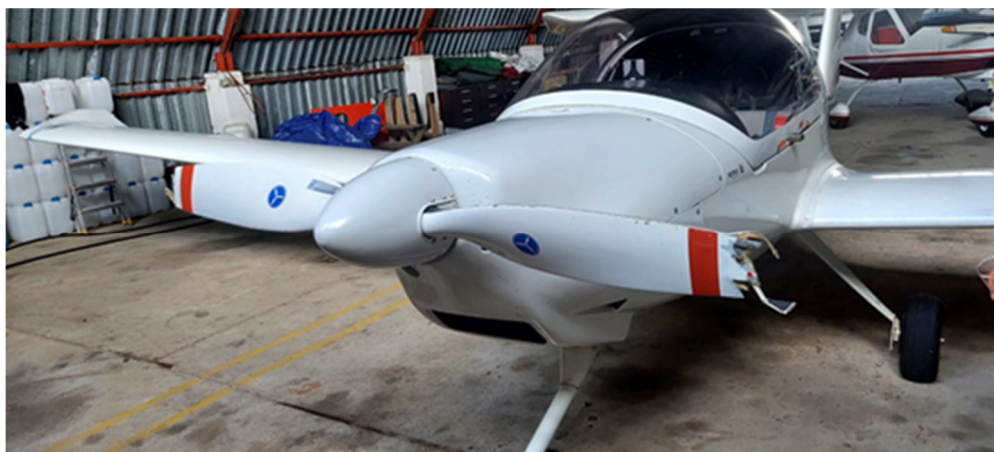
Rys. 2 Widoczne uszkodzenia samolotu (źródło: użytkownik)

W zdarzeniu uczeń-pilot nie odniosła żadnych obrażeń. W samolocie uszkodzeniu uległo śmigło, przednia goleń podwozia wraz z amortyzatorem oraz przekładnia silnika.

Zbyt wysokie wykonanie fazy wyrównania skutkujące przepadnięciem, a następnie kangurem i przyziemieniem samolotu na przednią goleń.
