UCHWAŁA

Państwowej Komisji Badania Wypadków Lotniczych

z dnia 31 stycznia 2025
w sprawie **wypadku lotniczego**

Daher Aerospace TB 9, SP-FNL

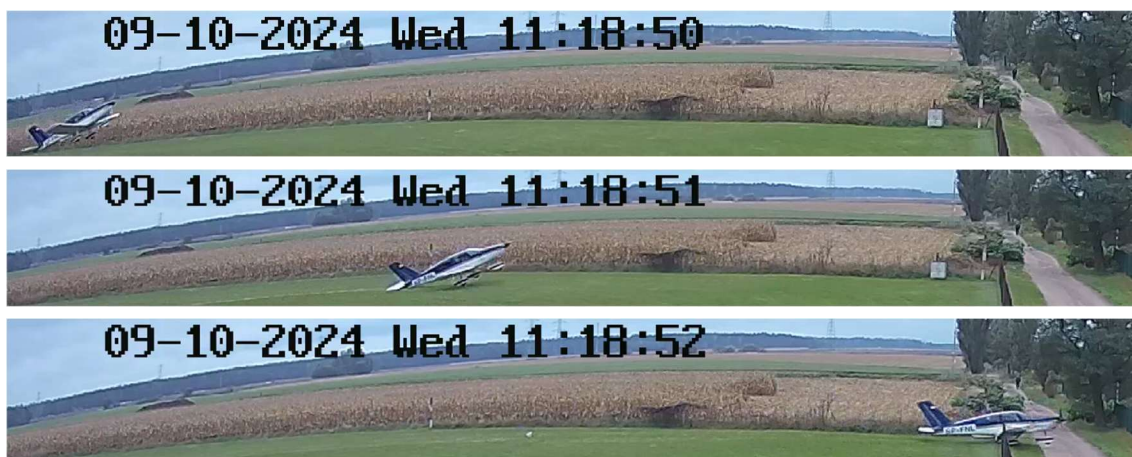
Po zakołowaniu do progu RWY 28 pilot rozpoczął start po mokrej nawierzchni trawiastej. Samolot rozpędzał się bardzo wolno i po przebiegu 650 m osiągnął prędkość 60 kt. Pilot ściągnął wolant na siebie, a samolot wzniósł się zaledwie na wysokość około 2÷3 m. W tym momencie pilot ocenił, że nie przeleci nad stojącym na wprost domem i rozpoczął zakręt w lewo z przechyleniem 5°. Jednocześnie, chcąc przelecieć nad ogrodzeniem, dociągnął mocno wolant na siebie, powodując nagły przyrost kąta natarcia i dynamiczne przeciągnięcie samolotu (rys.1).

Rys.1 Poklatkowy widok końcowej fazy lotu samolotu: 1-próba lotu na nadkrytycznym kącie natarcia, 2- uderzenie ogonem o ziemię, 3-zderzenie z pierwszym ogrodzeniem oraz słupem betonowym, 4- zderzenie z drugim ogrodzeniem [źródło: zapis z kamery CCTV zarządzającego lądowiskiem]

Samolot, znajdując się tuż nad ziemią, uderzył ogonem o nawierzchnię RWY, przechylił się na prawe skrzydło i w tej konfiguracji staranował dwa ogrodzenia, zatrzymując się na polanie, około 40 m za granicą lądowiska
