# UCHWAŁA

**Państwowej Komisji Badania Wypadków Lotniczych**

## 2025-0066

Samolot, Cessna 150, SP-FVW

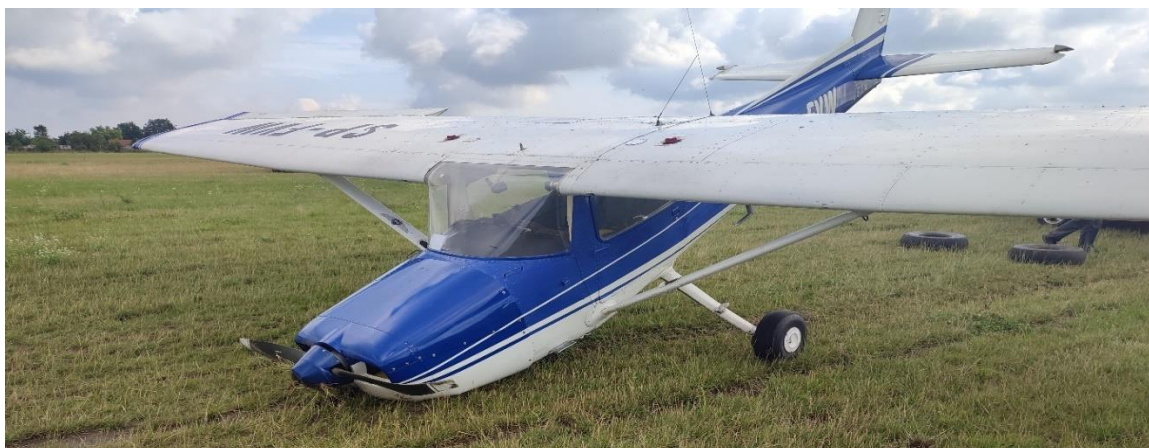
Po starcie z kierunkiem 27 na wysokości około 100ft instruktor zredukował obroty silnika. Uczeń-pilot oddał wolant od siebie w celu zabezpieczenia prędkości samolotu do lądowania. W wyniku mało energicznego wychylenia wolantu przez ucznia-pilota w celu zabezpieczenia prędkości instruktor przejął stery i oddał energicznie wolant od siebie. Samolot zaczął przepadać z dużą prędkością opadania. Lądowanie wykonane było na klapach startowych ponieważ w deficycie czasu załoga nie zdążyła przestawić klap w położenie do lądowania. W wyniku dużego opadania oraz nieadekwatnego ściągnięcia wolantu do siebie nastąpiło twarde przyziemienie na przednie i lewe podwozie. W wyniku twardego lądowania uszkodzone zostało śmigło i przednie podwozie samolotu (koło przedniego podwozia odpadło po pierwszym kontakcie samolotu z powierzchnią drogi startowej (Rys.1). Po zatrzymaniu się samolotu załoga opuściła statek powietrzny bez obrażeń. W dniu zdarzenia na lotnisku panowały dobre warunki atmosferyczne do wykonywania lotów szkolnych, poniżej METAR dla lotniska

Rys. 1 Widok ogólny samolotu po zdarzeniu.

1. Zredukowanie obrotów silnika na wysokości około 100ft (ok.30m) w celu wykonania szkolenia w zakresie sytuacji awaryjnych.
2. Zbyt późne ściągnięcie wolantu, które doprowadziło do twardego przyziemienia.

- 1) Omówić zdarzenie na najbliższym posiedzeniu Bezpieczeństwa Lotów Aeroklubu Gdańskiego z uczniami i instruktorami z uwzględnieniem:
  - a) Sposobu wykonania ćw. A/6
  - b) Znaczenia roli Instruktor-pilota oraz współpraca instruktor-uczeń w kabinie
  - c) Przyczyn występowania błędów przy lądowaniu i sposobu ich poprawiania
  - d) Działanie w deficycie czasu oraz charakterystyka lądowania na klapach pełnych, startowych oraz bez klap
