# RAPORT WSTĘPNY

Państwowej Komisji Badania Wypadków Lotniczych

**2025-0071**

Samolot, Bristell S-LSA (RG), SP-SBSB

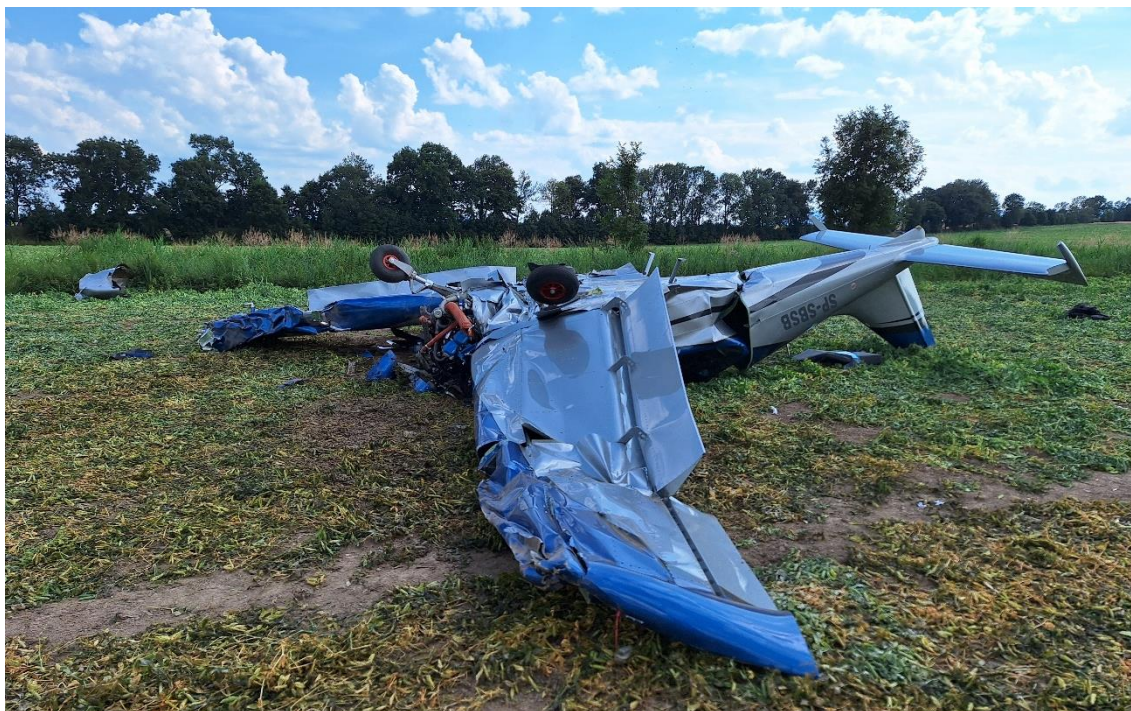
Około godz. 12:30, samolot znalazł się 1,5 km na południowy-wschód od lądowiska, na wysokości 1150 ft AMSL (wg danych z FlightRadar24), po czym twardo zderzył się z ziemią (Rys. 2). Zapis FlightRadar24 urwał się o godz. 12:29. Ostatnia zanotowana prędkość pionowa samolotu wyniosła blisko 900 ft/min

Charakter zderzenia wskazuje na upadek ze znacznej wysokości, przy dużym opadaniu, co może świadczyć o tym, że doszło do sytuacji korkociągowej. Świadkowie powiadomili służby ratownicze, które w krótkim czasie przybyły na miejsce i wydobyły z wraku poszkodowanych. Na miejscu zdarzenia interweniowały śmigłowce LPR. W stanie zagrożenia życia oboje poszkodowani zostali przetransportowani do szpitali.

Rys. 2 Samolot Bristell po zderzeniu z ziemią [źródło: PKBWL]

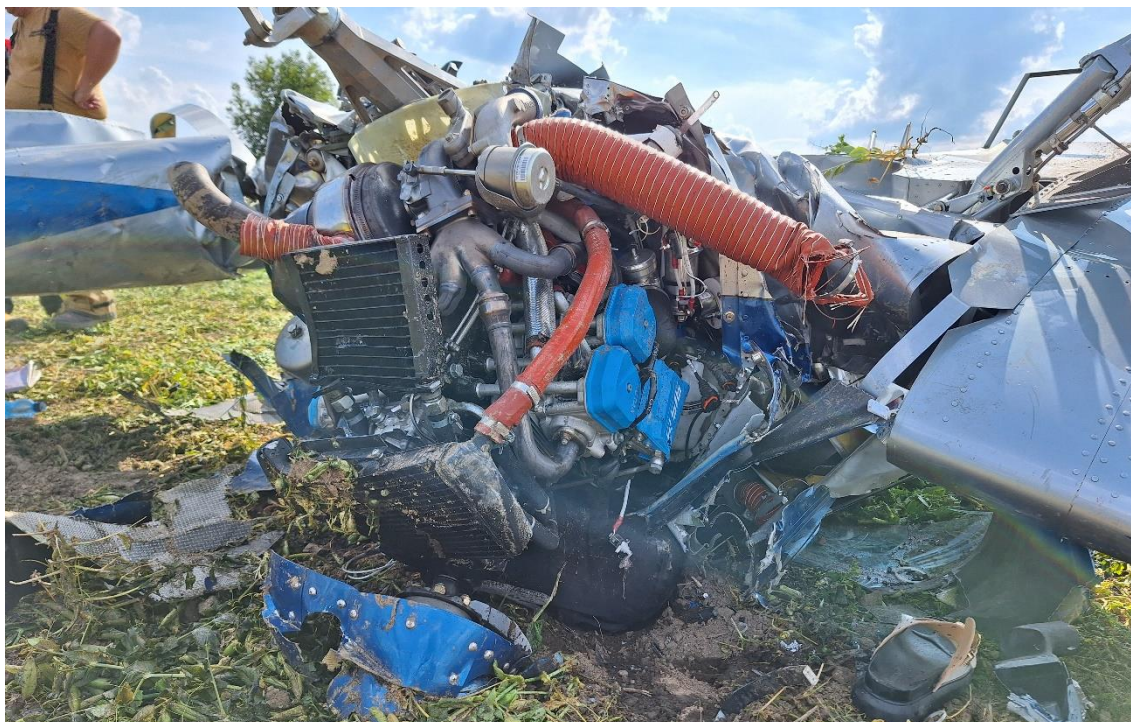
Samolot został całkowicie zniszczony. Zderzenie z ziemią nastąpiło pod dużym kątem, prawie pionowo, po czym samolot przewrócił się „na plecy”. Energię zderzenia pochłonął zespół napędowy (Rys. 3) oraz płatowiec. Zbiorniki paliwowe, znajdujące się w skrzydłach, zostały rozszczelnione, a paliwo wyciekło do ziemi. Pożar nie wystąpił. Przybyłe na miejsce służby ratownicze nie używały środków gaśniczych.

Rys. 3 Zniszczony zespół napędowy [źródło: PKBWL]
