# UCHWAŁA

**Państwowej Komisji Badania Wypadków Lotniczych**

w sprawie **poważnego incydentu lotniczego**

Szybowiec SZD-42-2 „Jantar 2B”, SP-3062

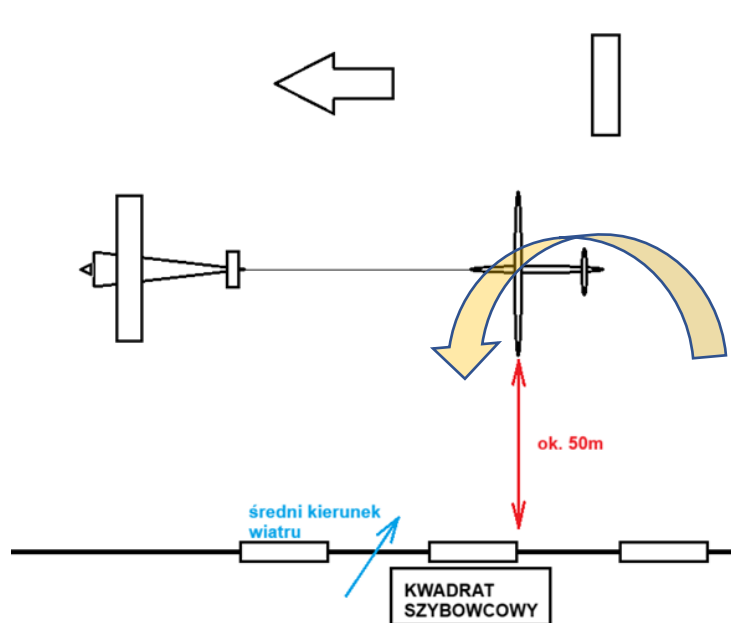
Rys. 1 Schemat rozłożenia startu szybowcowego [źródło: podmiot badający zdarzenie] – uwaga: rysunek nie w skali (przypis PKBWL)

- 1) Nieprawidłowe rozłożenie startu szybowcowego przez organizatora lotów, polegające na nieuwzględnieniu sytuacji, gdy na skutek utraty kierunku przy rozbiegu start musi zostać przerwany, a tracący kierunek statek powietrzny może stanowić zagrożenie: usytuowanie kwadratu po nawietrznej stronie pola wzlotów i zbyt blisko drogi startowej.
- 2) Możliwa nieprawidłowa, niezgodna z IUwL technika startu pilota szybowca, który nie uwzględnił składowej bocznej wiatru oraz własności pilotażowych szybowca klasy otwartej.
- 3) Boczne podmuchy wiatru, mogące utrudniać utrzymanie równowagi poprzecznej szybowca o dużej rozpiętości, w początkowej fazie rozbiegu.

- 1) Po zdarzeniu pilot został pouczony o prawidłowej technice startu szybowcem klasy otwartej.
- 2) Organizator lotów będzie zwracał uwagę na warunki do startu/lądowania, uwzględniając nie tylko kwestie pogodowe (w tym możliwy wpływ wiatru na przebieg operacji), ale także doświadczenie pilotów oraz typy użytkowanych statków powietrznych. Poddane weryfikacji zostaną procedury INOP z uwzględnieniem powyższych zasad.
- 3) Podczas odpraw przedlotowych organizator będzie omawiał kwestie bezpieczeństwa związane z przerwaniem startem.
