# UCHWAŁA

**Państwowej Komisji Badania Wypadków Lotniczych**

## 2025-0085

Szybowiec SZD-55-1, SP-3852

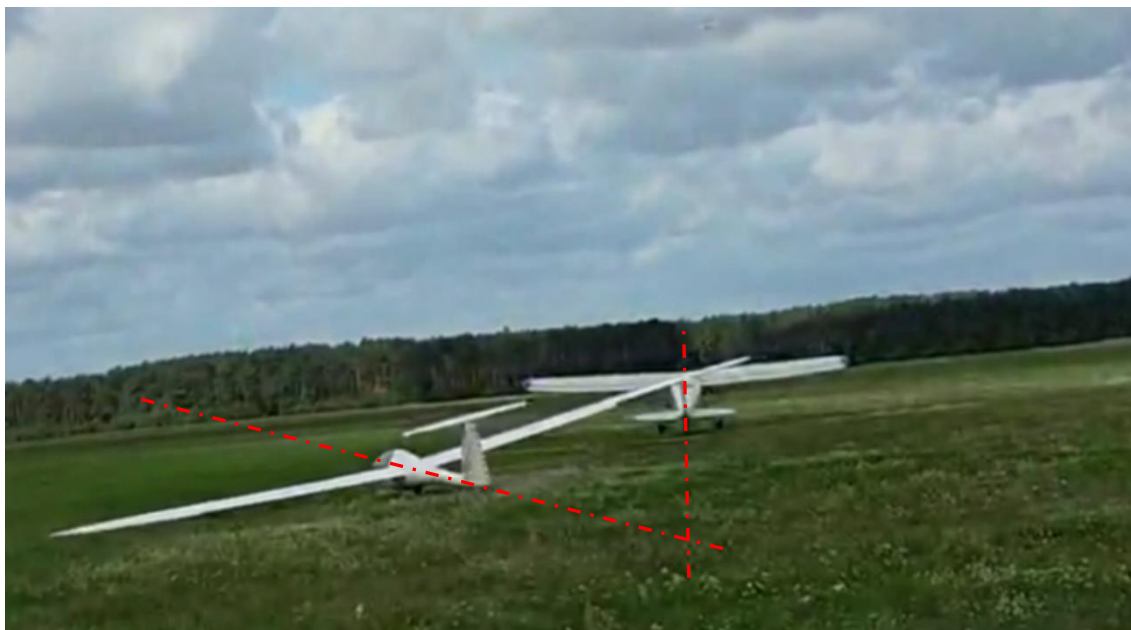
O godz. 12.10 LMT, jako jeden z pierwszych, rozpoczął rozbieg pilot posiadający licencję SPL, na szybowcu SZD-55-1 o znaku rozpoznawczym SP-3852. Samolotem holującym był PZL-101 „Gawron”, wyposażony w syntetyczną linę o długości około 30 m. Szybowiec podczepiono do zaczepu przedniego. Pilot o dużym doświadczeniu, był świadomy ograniczonej sterowności poprzecznej SZD-55-1, przy starcie z bocznym wiatrem (wiatr wiał od lewej strony). Przygotowując się do startu, zgodnie z zapisem w IUWL, otworzył lekko hamulce aerodynamiczne. Dodatkowo, wychylił ster kierunku przeciwnie do wiatru (w prawo). Pomimo tego, tuż po ruszeniu z miejsca, szybowiec utracił kierunek w lewo, pod wiatr (Rys.1), zawadzając jednocześnie końcówką lewego skrzydła o trawę. Pilot próbował temu przeciwdziałać, jednak nie opanował szybowca. Tymczasem siła na linie, pochodząca od samolotu holującego o dużej mocy silnika, spowodowała gwałtowną zmianę kierunku rozbiegu w prawo (Rys. 2). Szarpnięty szybowiec, połączony liną z samolotem, oderwał się na około sekundę od ziemi. W tym czasie jego pilot wyczepił linę, a szybowiec twardo uderzył o nawierzchnię lotniska. Wykonał „cyrkiel” i zatrzymał się na kierunku odchylonym od osi zamierzonego startu o około 100 stopni. Pilot nie odniósł obrażeń, jednak szybowiec został poważnie uszkodzony.

Rys. 1 Utrata kierunku i równowagi poprzecznej tuż po rozpoczęciu rozbiegu  
[źródło: użytkownik]

- 1) Utrata kontroli nad prawidłowym startem szybowca w fazie rozbiegu za samolotem, wynikająca prawdopodobnie z próby zamknięcia celowo wysuniętych do startu hamulców aerodynamicznych.
- 2) Ograniczona skuteczność sterowania poprzecznego (lotkami) szybowca SZD-55-1 podczas początkowej fazy rozbiegu (gdy prędkość jest niewielka).

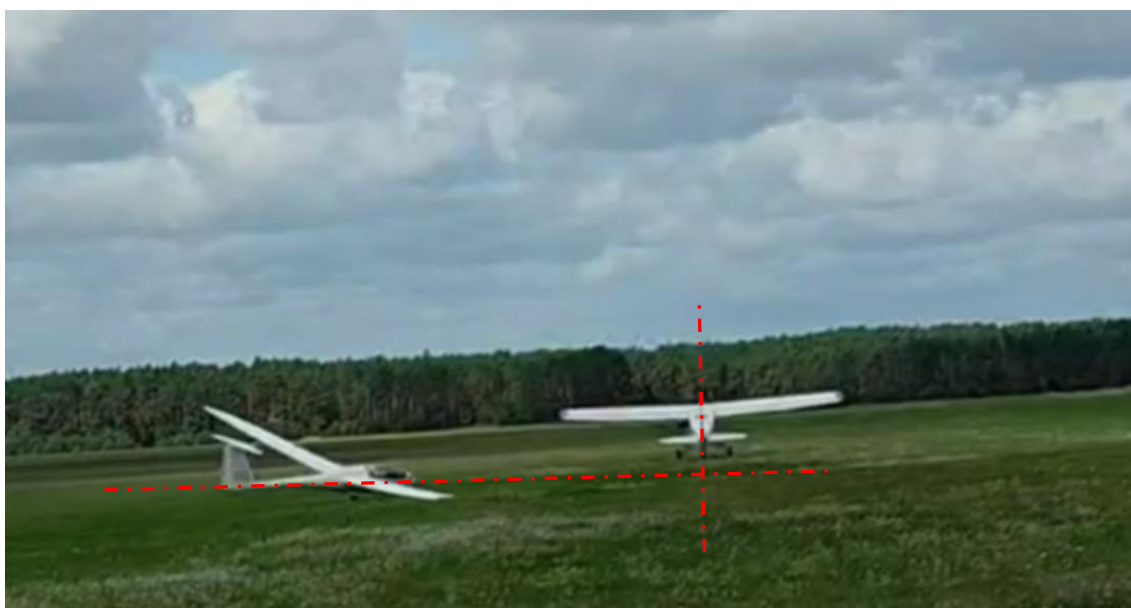
Rys. 2 Utrata kierunku w prawo [źródło: użytkownik]

- 3) Termika i porywisty wiatr ze zmiennych kierunków, rozbieżnie do osi startu, co utrudniało start.
- 4) Presja zawodnicza na pilota, przekładająca się na zamiar odzyskania równowagi szybowca podczas rozbiegu i nieprzerywanie startu (a w konsekwencji uniknięcie utraty kolejki startowej).
