UCHWAŁA

Państwowej Komisji Badania Wypadków Lotniczych

2025-0099

Szybowiec, Rolladen-Schneider LS3a, SP-4307

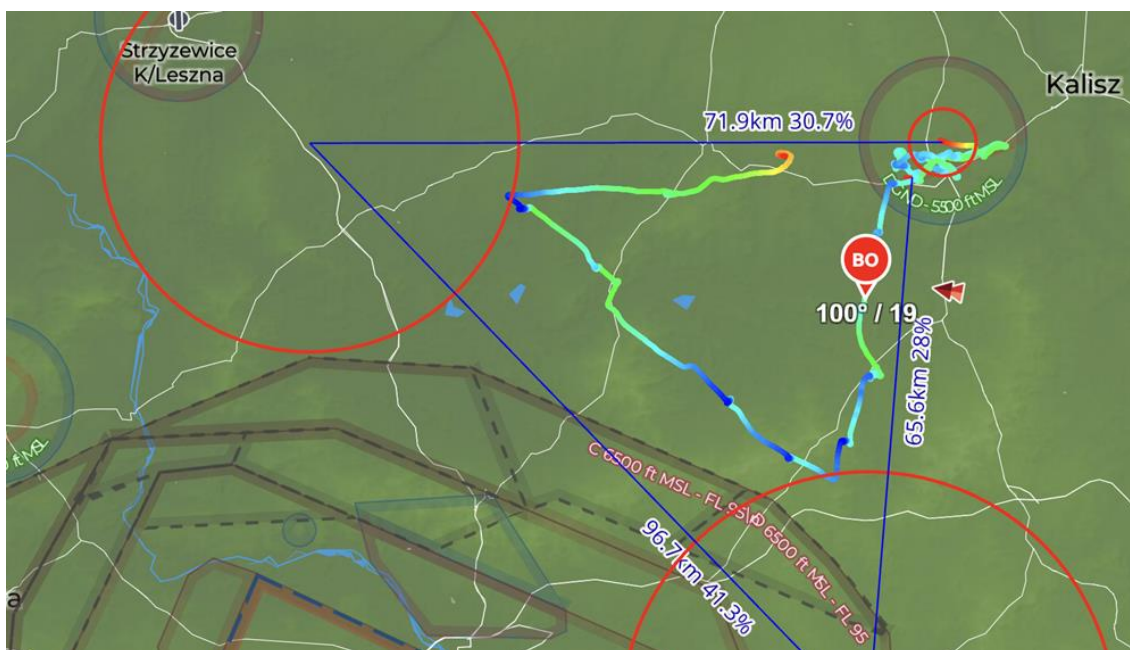
W dniu 14 sierpnia 2025 r., w ramach rozgrywanych zawodów szybowcowych, pilot SPL wykonywał przelot po trasie trójkąta, po starcie z lotniska w Ostrowie (EPOM) (Rys. 1).

Rys. 1 Trasa lotu zapisana przez rejestrator pokładowy [źródło: SeeYou/materiały od pilota]

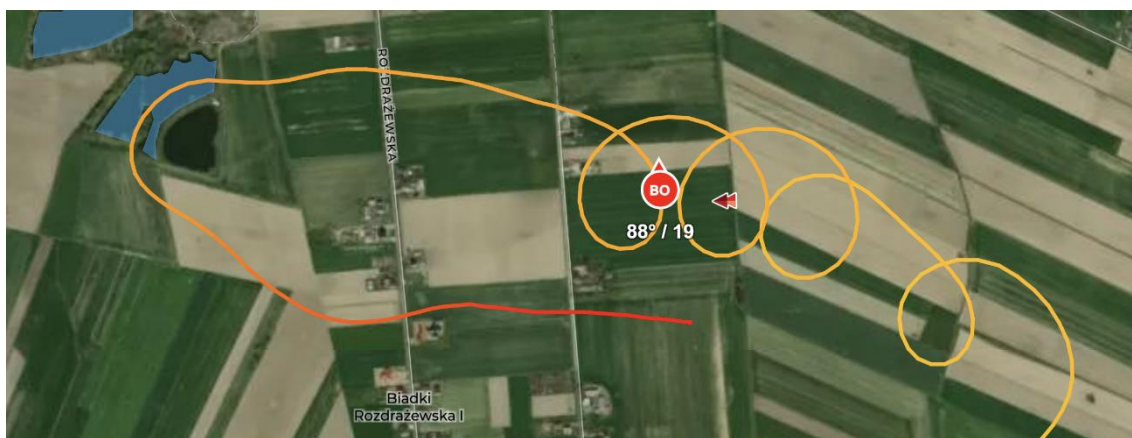
Po 3 godzinach lotu, o godz. 18:47 LT, z początkowej wysokości około 300 m AGL, pilot wykonał 4 okrążenia na pozycji „z wiatrem”. Następnie, z zakrętu o 180 stopni podszedł do pola i lądował (Rys. 2).

Rys. 2 Końcówka lotu i lądowanie w terenie przygodnym [źródło: SeeYou/materiały od pilota]

W trakcie dobiegu pilot odczuł nierówności lądowiska. Stanowiła je zbrylona, przeorana i utwardzona ziemia. Nastąpiło przytarcie przednią częścią kadłuba, który uległ spękaniu. Uszkodzeniom uległy także osłony komory podwozia oraz końcówka lewego skrzydła. Szybowiec został zakwalifikowany do naprawy. Pilot nie odniósł obrażeń.

Lądowanie na nierównej (zbrylonej) i twardej powierzchni pola, trudnej do identyfikacji z powietrza.

Zdarzenie omówiono na odprawie przedlotowej z zawodnikami w dniu 15.08.2025 r.
