UCHWAŁA

Państwowej Komisji Badania Wypadków Lotniczych

z dnia 14 marca 2025 r.
w sprawie **incydentu lotniczego**

Boeing -737-300-36N, LY-ELF

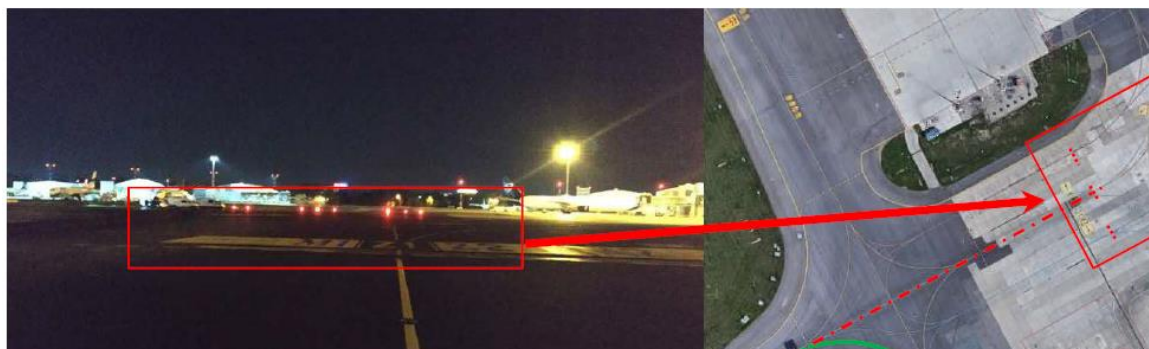
Rys. 1. Mapa poglądowa. [Źródło: PP Porty Lotnicze].

W dniu 9 sierpnia 2019 r. załoga statku powietrznego typu Boeing 737-36N o znakach rejestracyjnych LY-ELF użytkowanego przez przewoźnika GetJet Airlines, po lądowaniu na lotnisku EPWA około godziny 22:09Z, nie zastosowała się do wydanej instrukcji kołowania i po zwolnieniu RWY 33 via S2 zajęła zamknięty odcinek DK Z1. Po unieruchomieniu statku powietrznego na DK Z1, przeprowadzono deboarding pasażerów oraz rozładunek bagaży w konsekwencji przekroczenia podwoziem głównym linii lamp przeszkodowych ustawionych w konfiguracji 3x3 szt. (DK ZO/Z/ZB), z których jedna została uszkodzona.
