# ALBUM ILUSTRACJI

WYPADEK 2019/4164

STATEK POWIETRZNY – Szybowiec SZD-50-3 Puchacz, SP-3367 / Samolot Aviat A-1B Husky, SP-TIR

DATA I MIEJSCE ZDARZENIA – 15 września 2019 r., EPBC

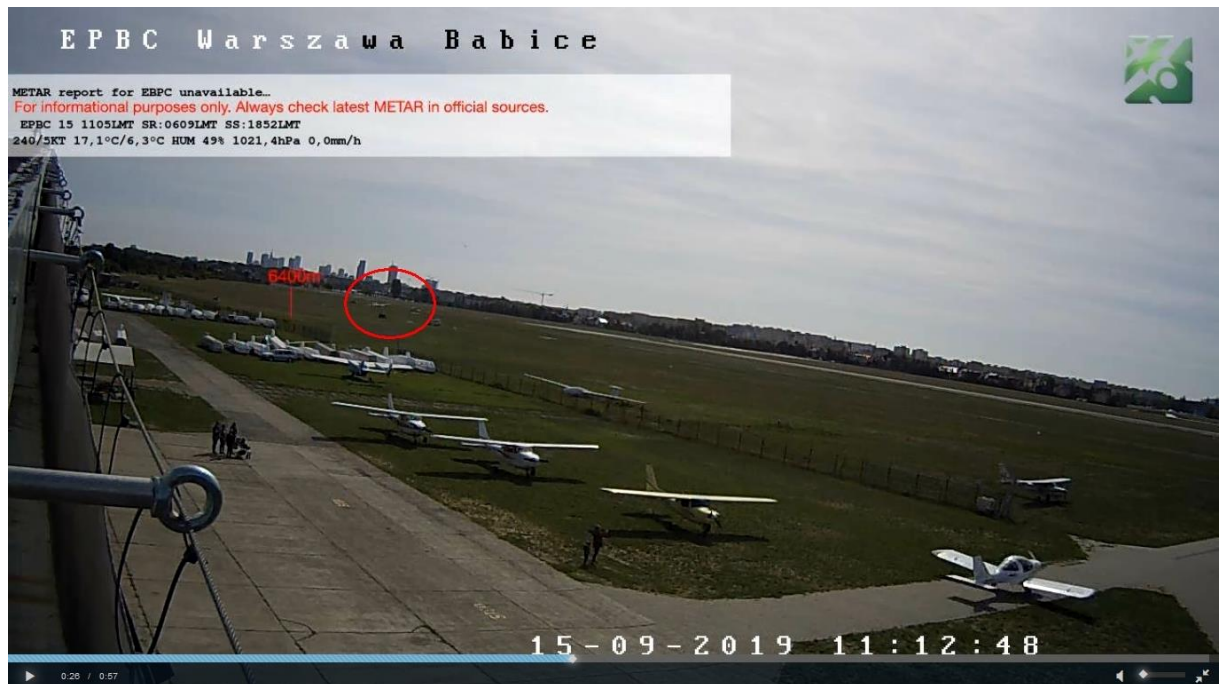
Rys. 1. Zdjęcie z nagrania monitoringu – start zespołu – 1 [źródło: użytkownik]

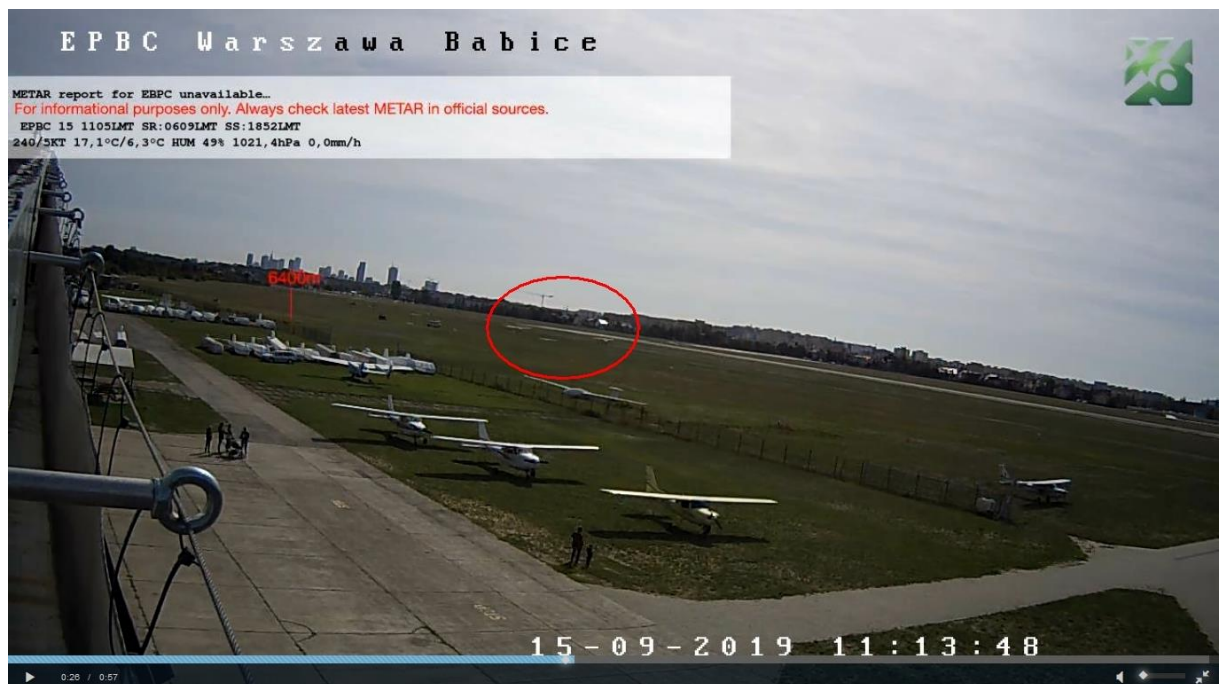
Rys. 2. Zdjęcie z nagrania monitoringu – start zespołu – 2 [źródło: użytkownik]

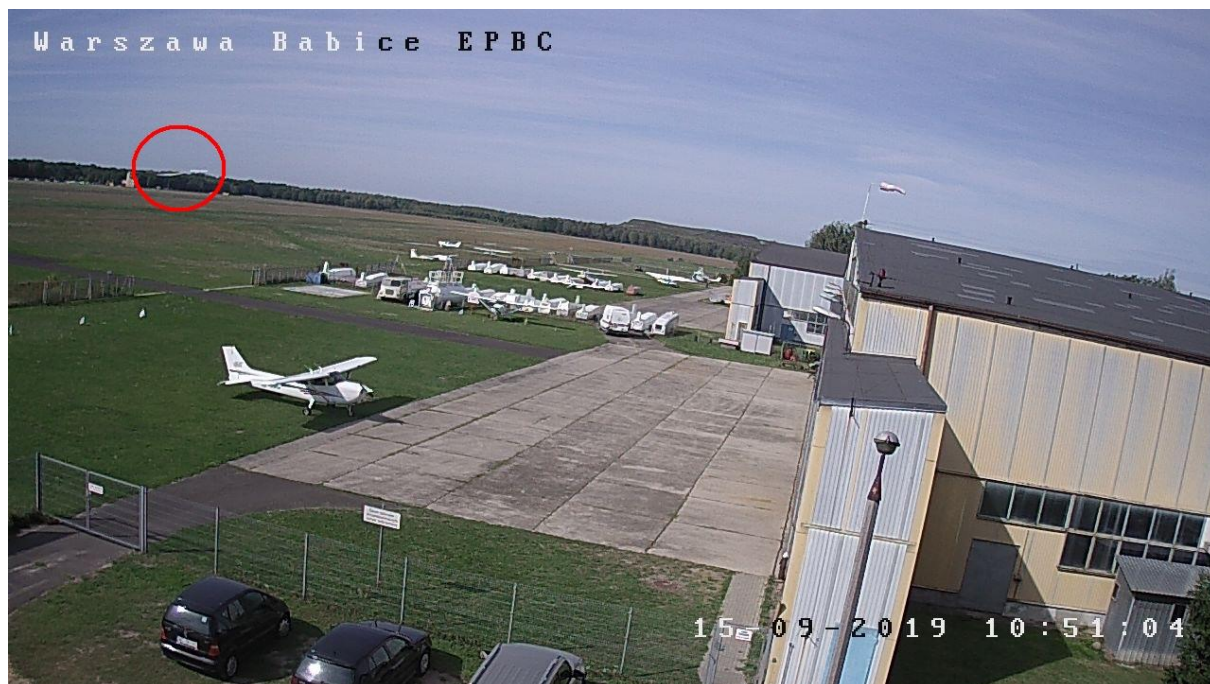
Rys. 3. Zdjęcie z nagrania monitoringu – wznoszenie zespołu po starcie – 1 [źródło: użytkownik]

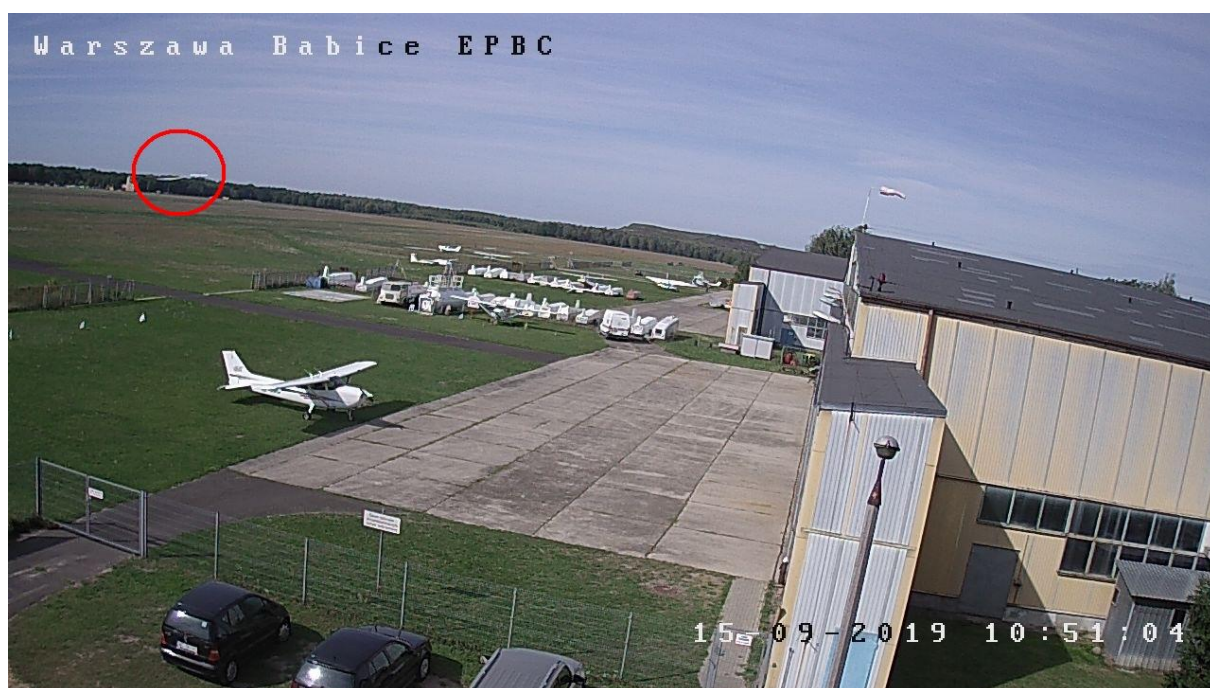
Rys. 4. Zdjęcie z nagrania monitoringu – wznoszenie zespołu po starcie – 2 [źródło: użytkownik]

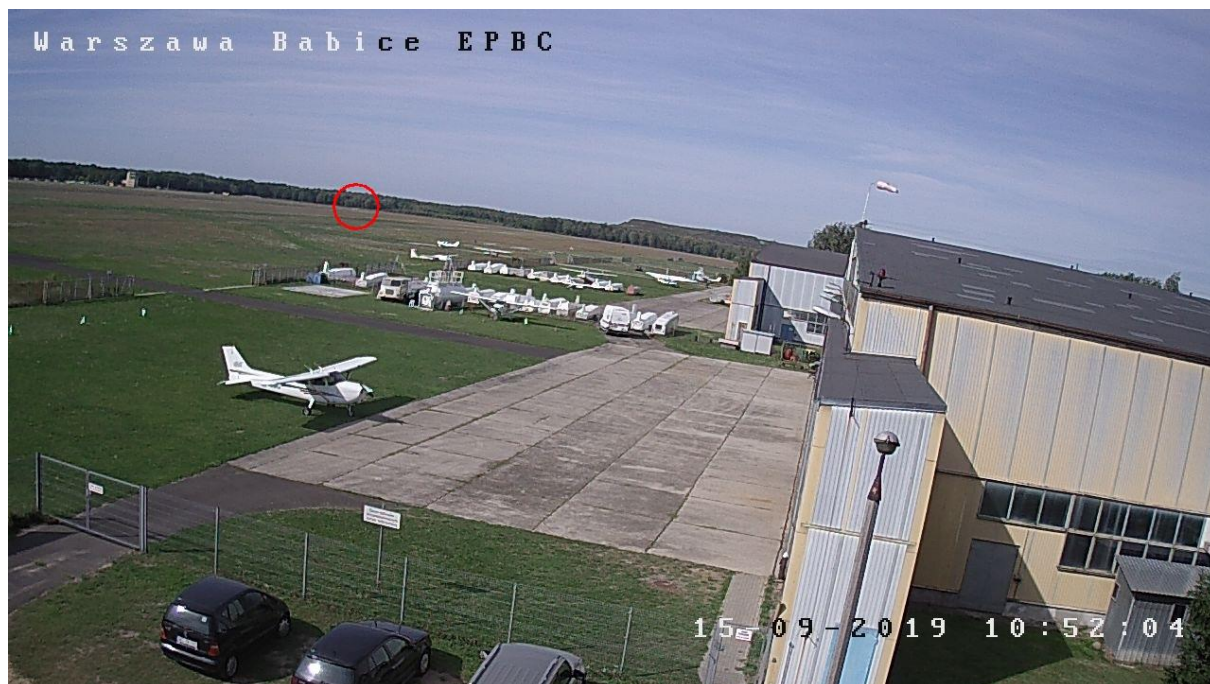
Rys. 5. Zdjęcie z nagrania monitoringu – miejsce upadku szybowca [źródło: użytkownik]

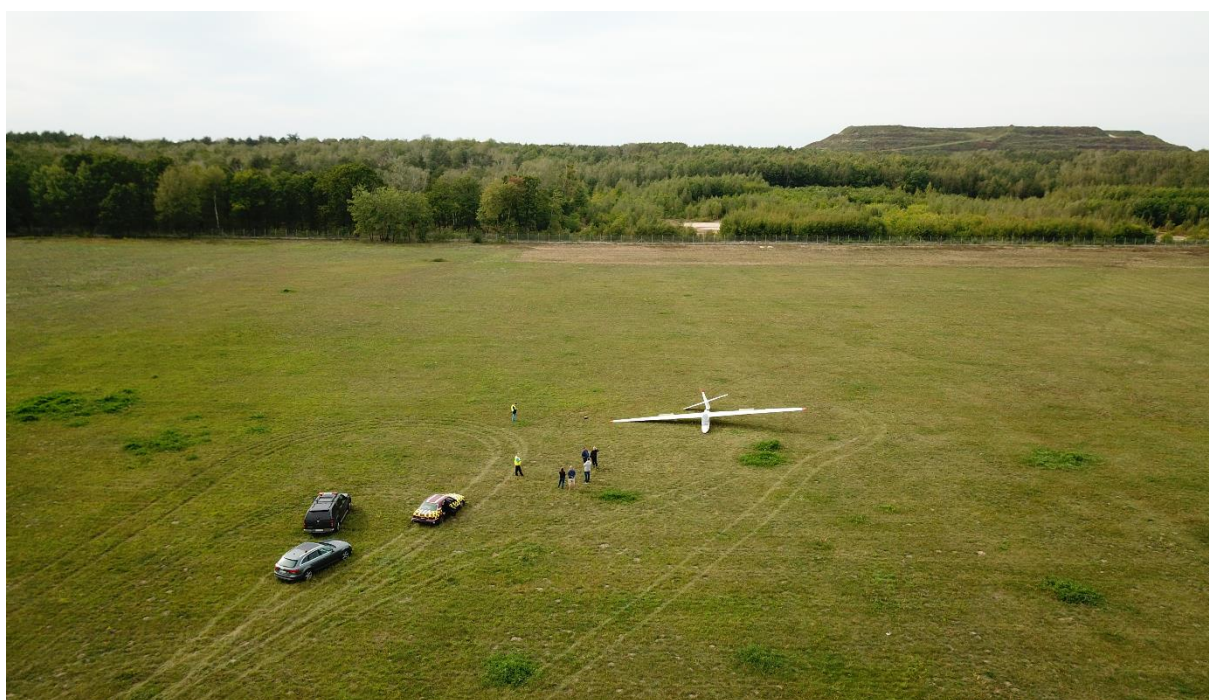
Rys. 6. Miejsce upadku szybowca w trakcie oględzin – widok w kierunku 28 [źródło: FlyTech UAV]

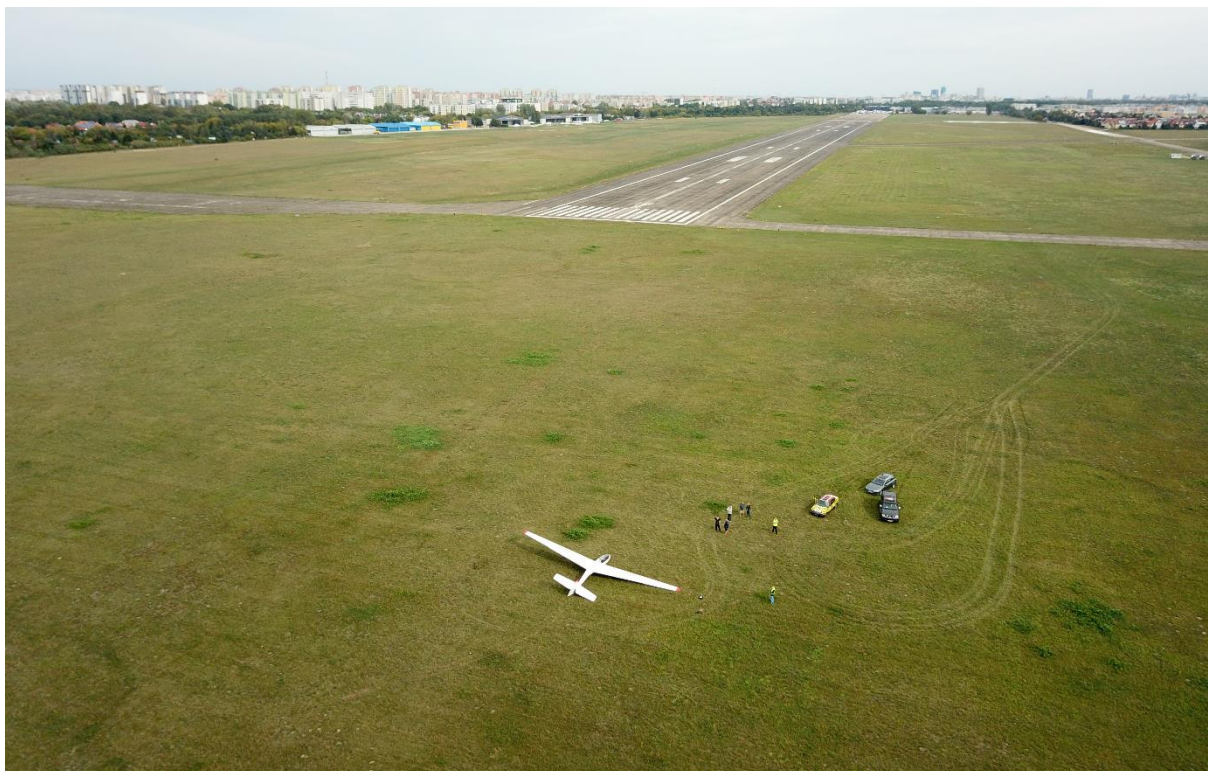
Rys. 7. Miejsce upadku szybowca w trakcie oględzin – widok z kierunku nalotu [źródło: FlyTech UAV]

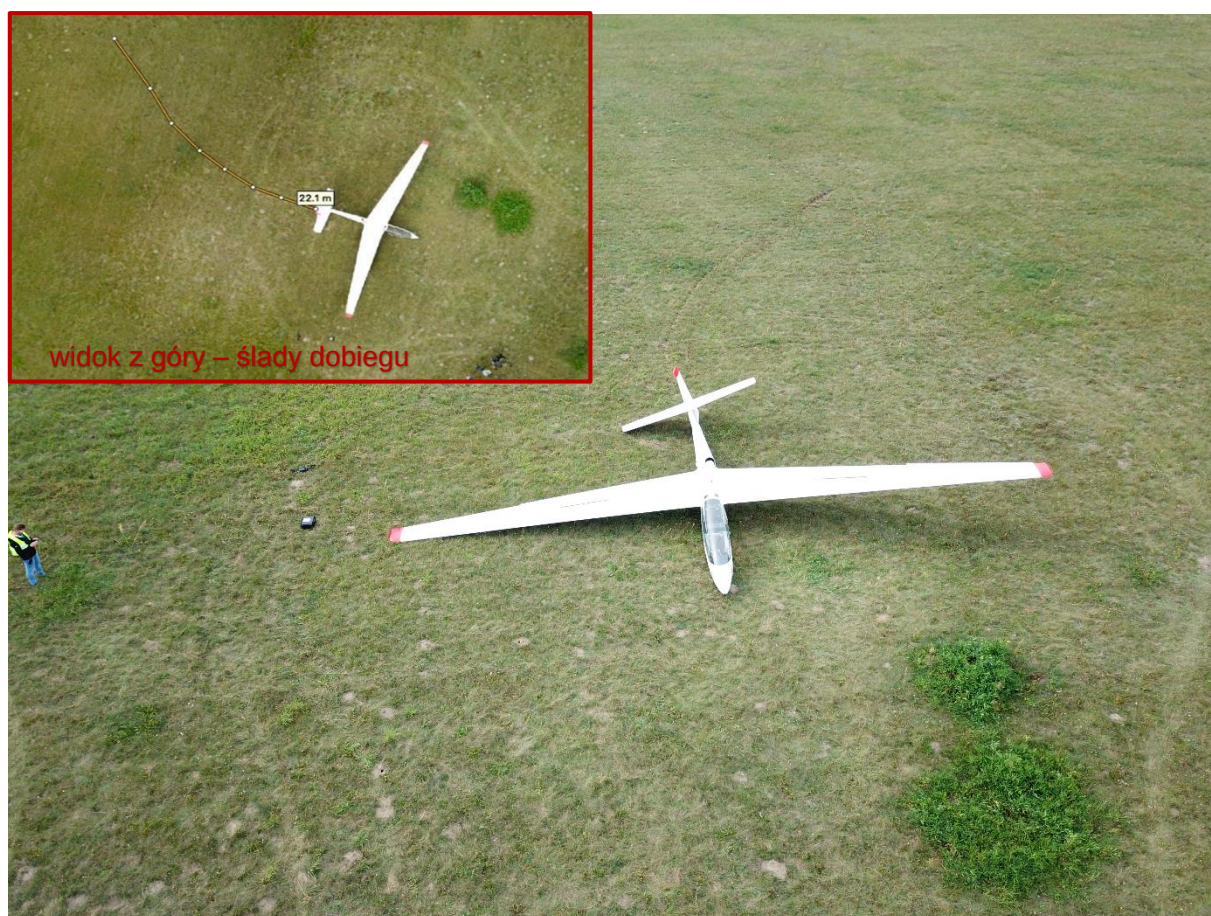
Rys. 8. Miejsce upadku szybowca w trakcie oględzin – ślady dobiegu  
[źródło: FlyTech UAV]

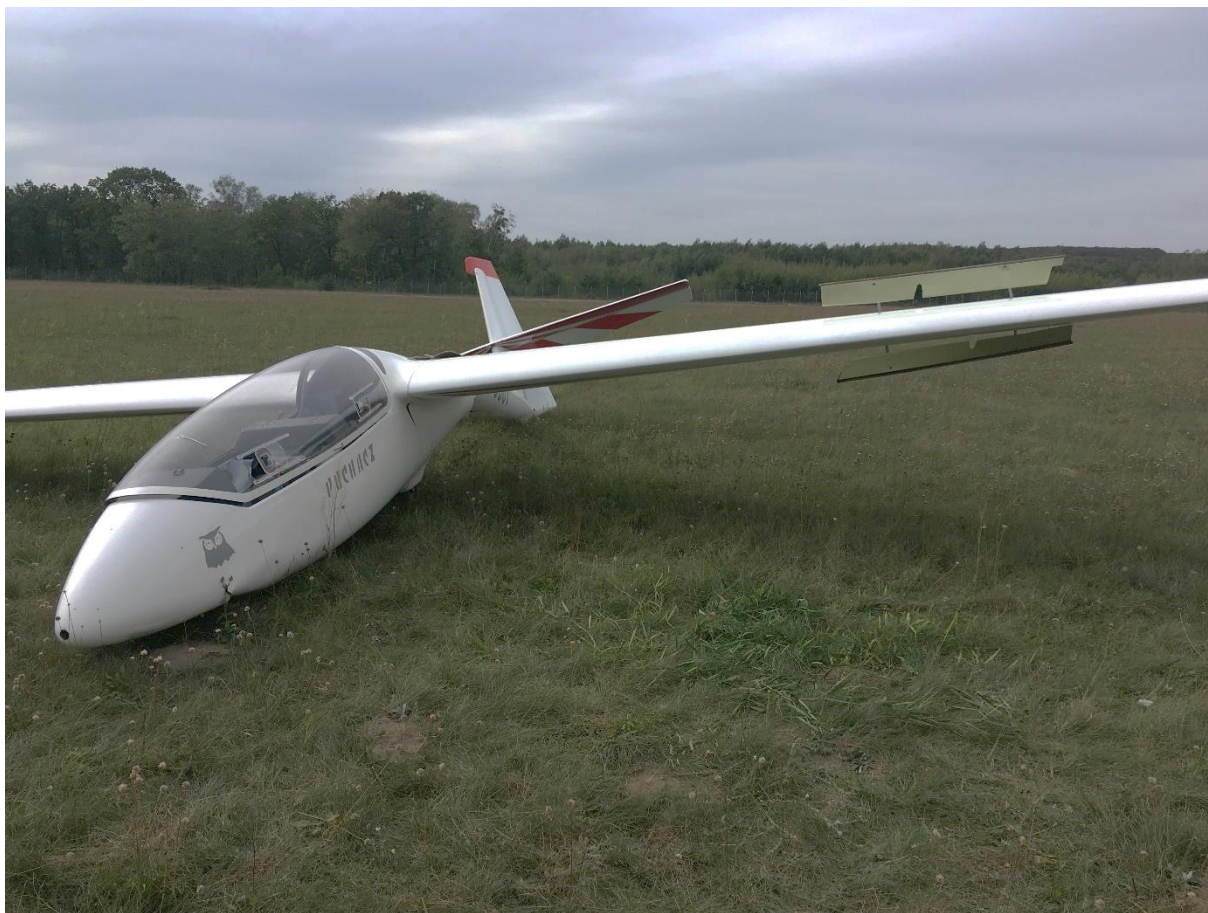
Rys. 9. Widok ogólny miejsca zdarzenia – lewa strona szybowca

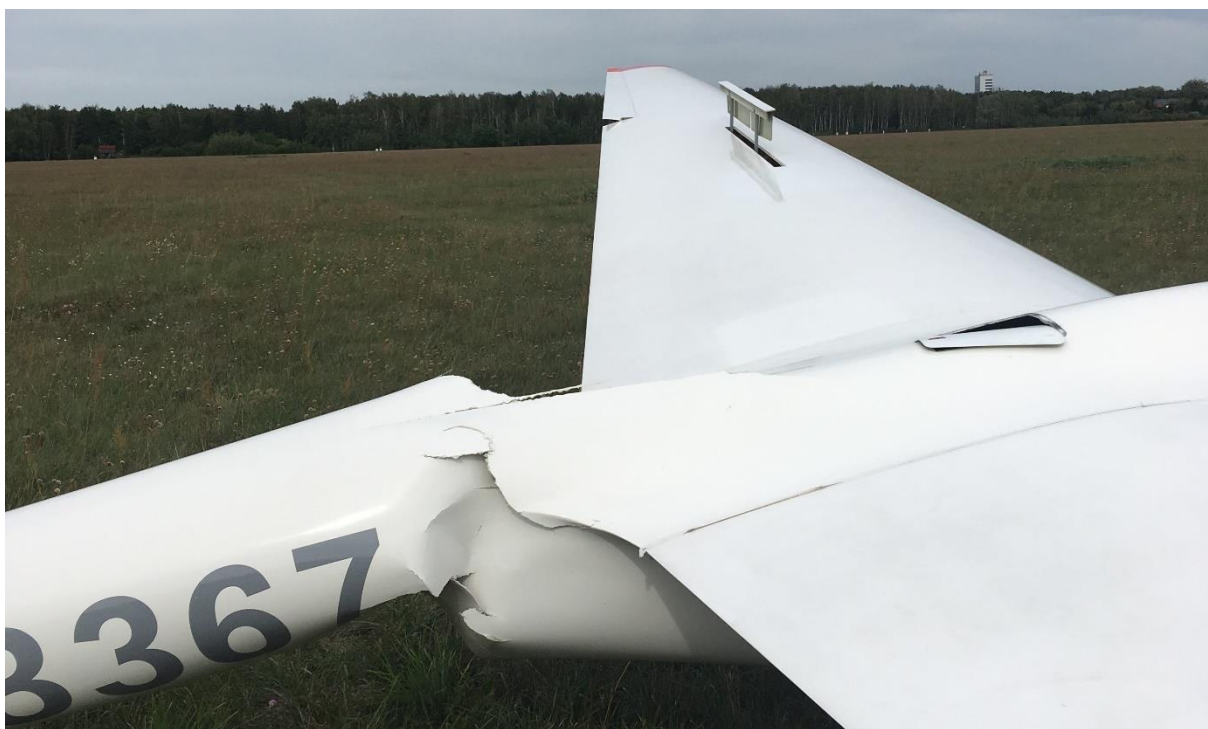
Rys. 10. Przełamany kadłub – widok od strony prawego skrzydła

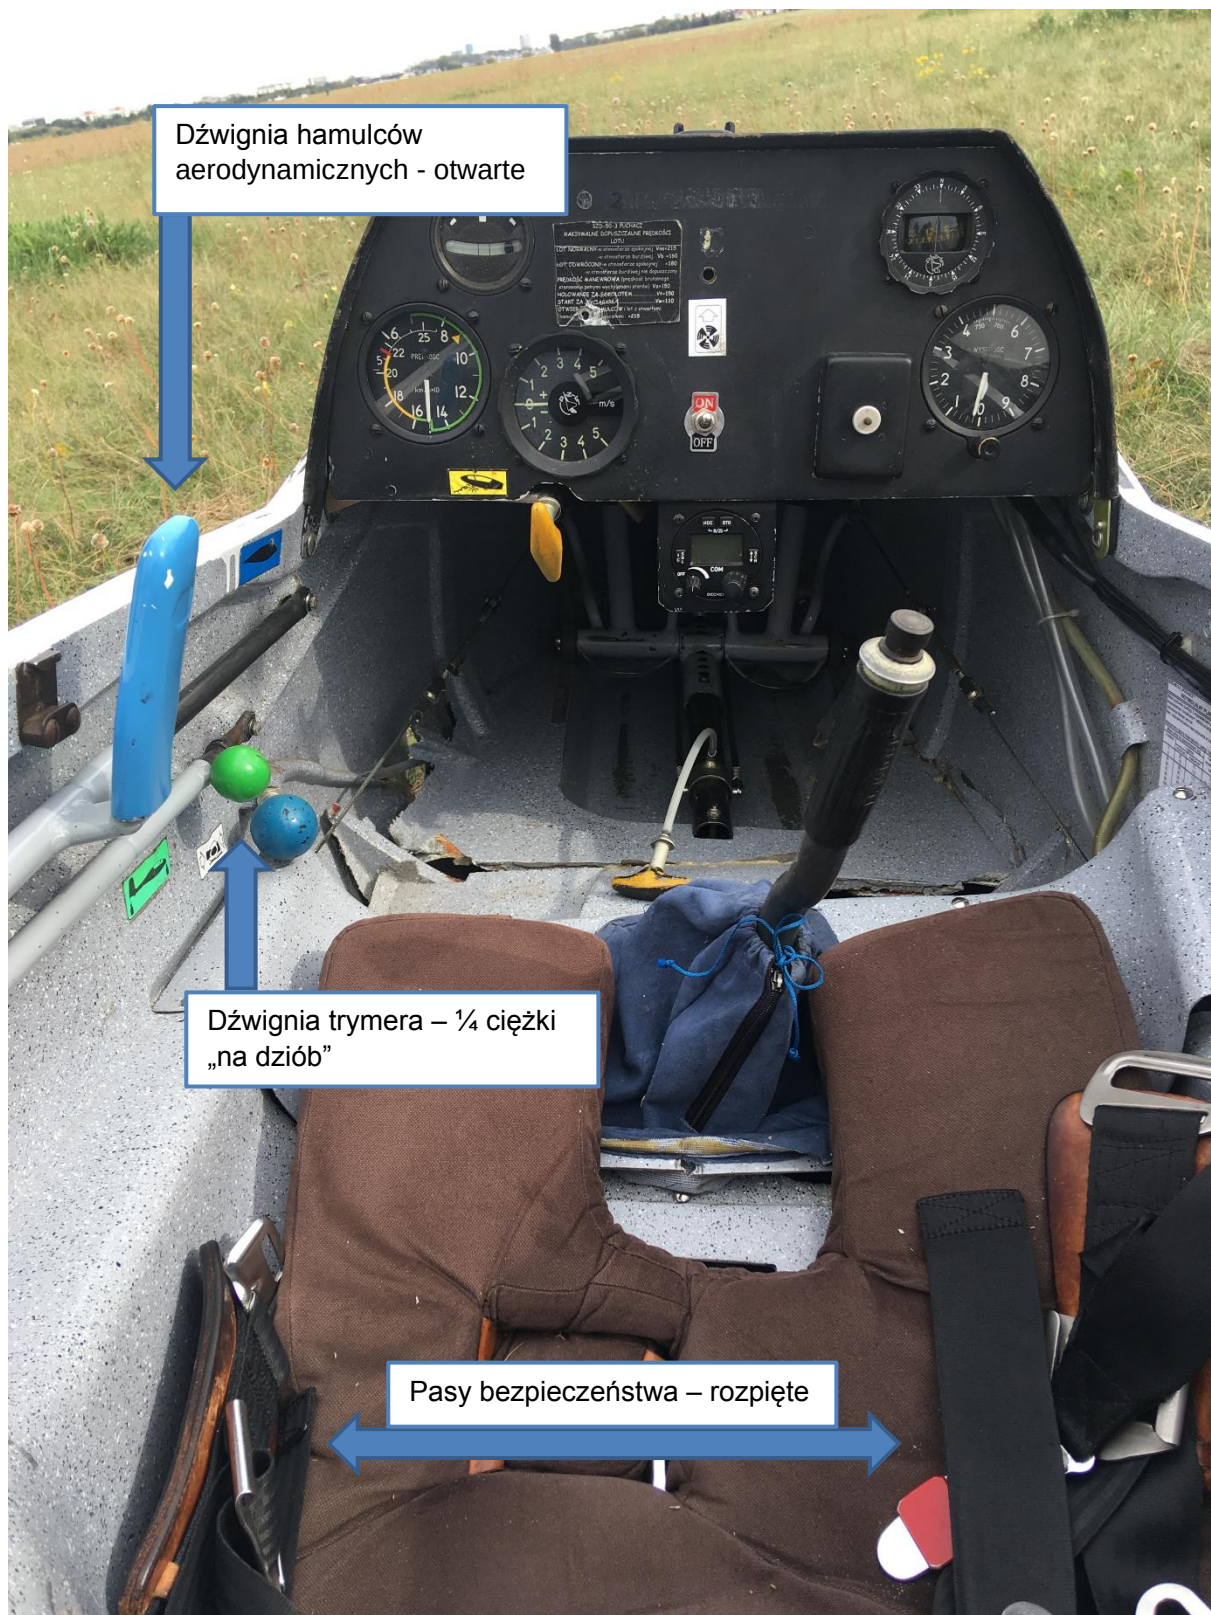
Dźwignia hamulców  
aerodynamicznych - otwarte

Dźwignia trymera – ¼ ciężki  
„na dziób”

Pasy bezpieczeństwa – rozpięte

Rys. 11. Uszkodzona przednia kabina szybowca: wyłamana osłona drążka sterowego – zerwany w trakcie zdarzenia napęd połączenia lotek; ciągłość napędu steru wysokości zachowana; wyłamana przednia podłoga – w okolicy miejsca mocowania ciężarków aerodynamicznych; dźwignia hamulców aerodynamicznych – w pozycji „otwarte”, ciągłość napędu zachowana; dźwignia trymera – w pozycji ¼ ciężki na dziób, ciągłość napędu zachowana; pedały steru kierunku – bez widocznych uszkodzeń; pasy bezpieczeństwa – rozpięte, bez uszkodzeń

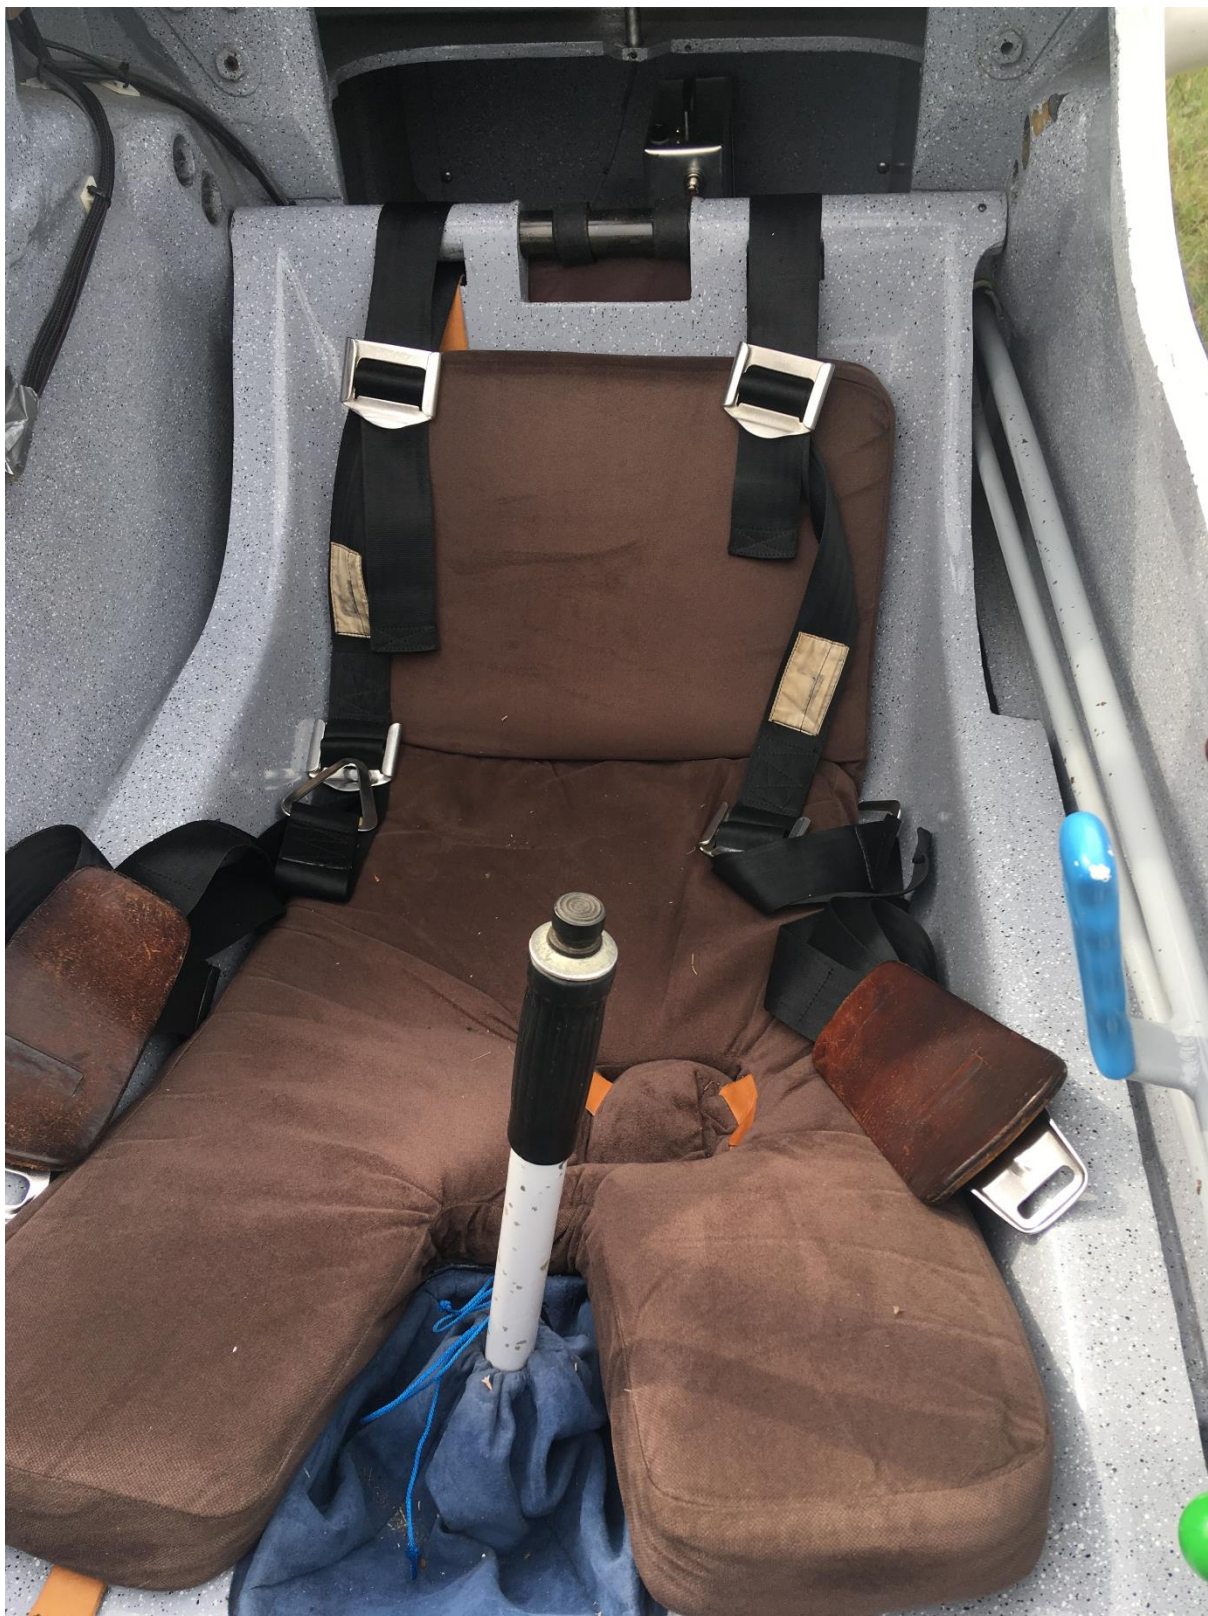
Rys. 12. Kabina tylna – ciągłość napędów zachowana, pasy bezpieczeństwa – rozpięte, bez uszkodzeń

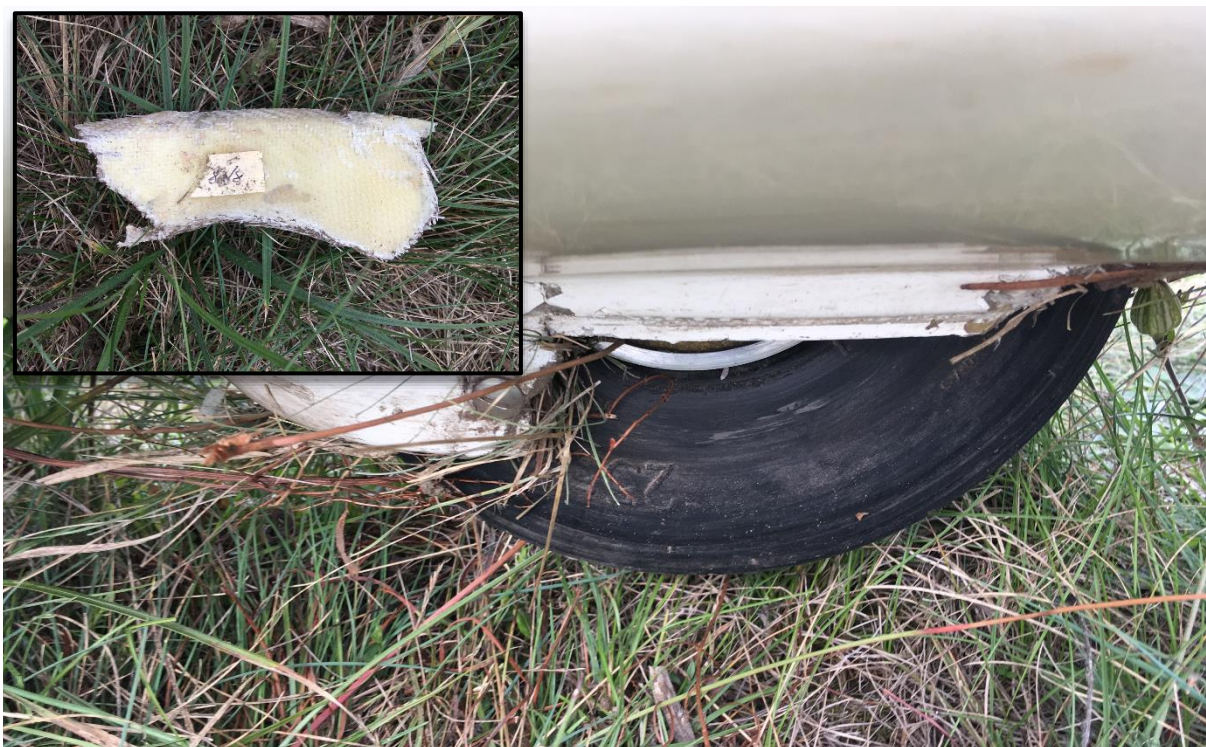
Rys. 14. Uszkodzona owiewka koła podwozia – koło tylne

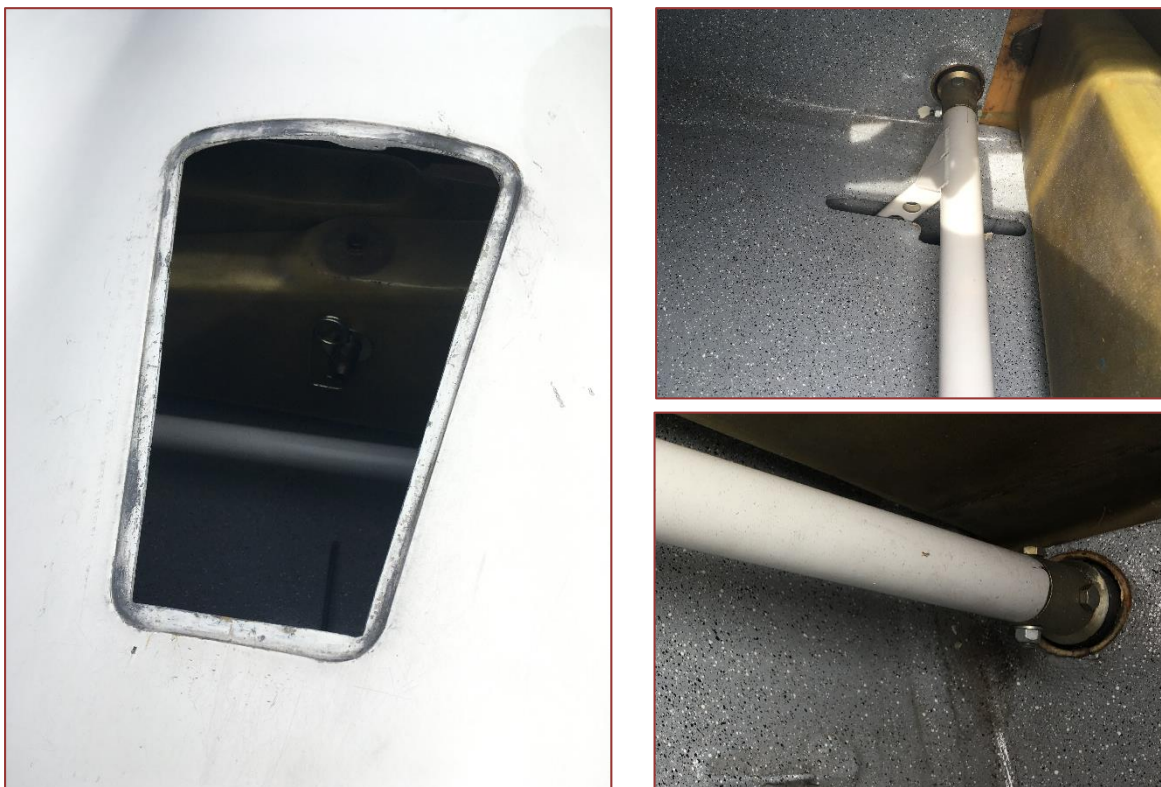
Rys. 15. Napęd hamulców aerodynamicznych – bez widocznych uszkodzeń

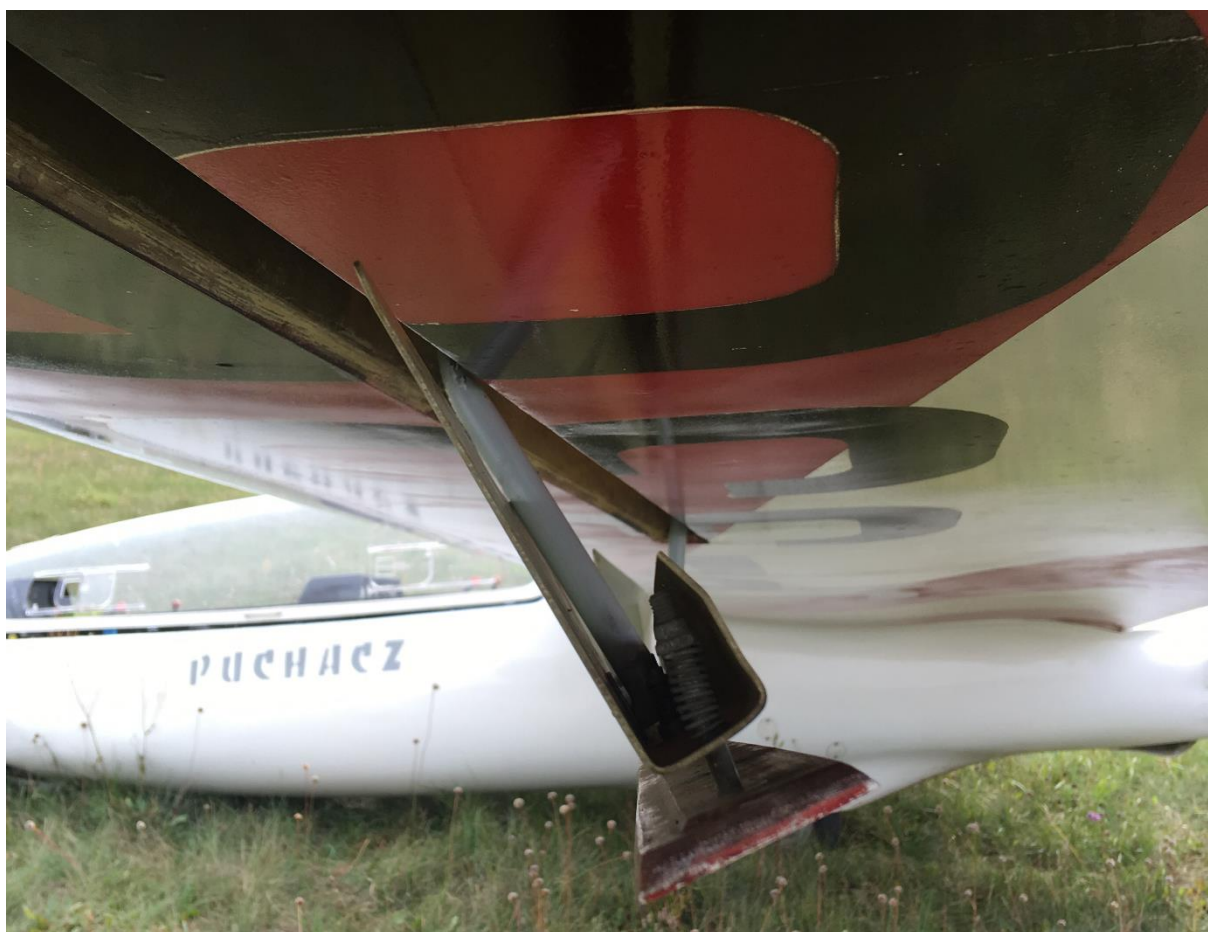
Rys. 16. Odształcone płyty hamulców na skrzydle lewym

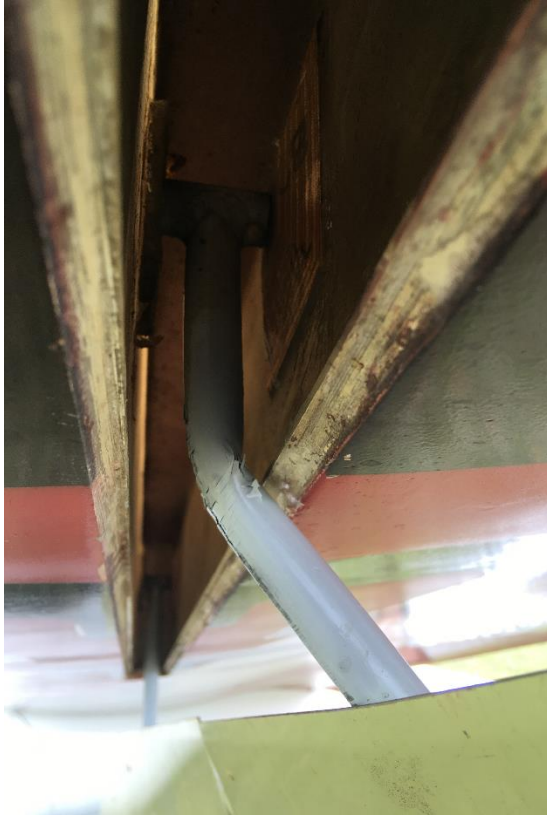
Rys. 17. Wyłamana dolna płyta hamulca aerodynamicznego lewego skrzydła – widok od dołu na skrzynkę hamulcową

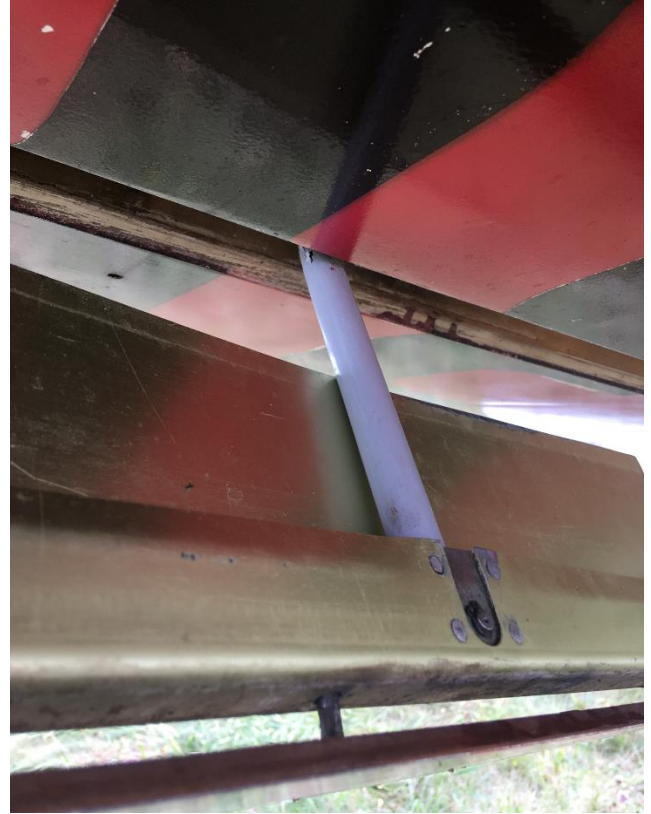
Rys. 18. Wyłamana dolna płyta hamulca aerodynamicznego lewego skrzydła – widok od tyłu, brak widocznych zanieczyszczeń
