**ALBUM ILUSTRACJI**  
**z wypadku samolotu ultralekkiego**  
**Ekolot KR-030 Topaz; SP-SUTU**  
**14 czerwca 2016 r., lądowisko Wilga-Ostry Bór**

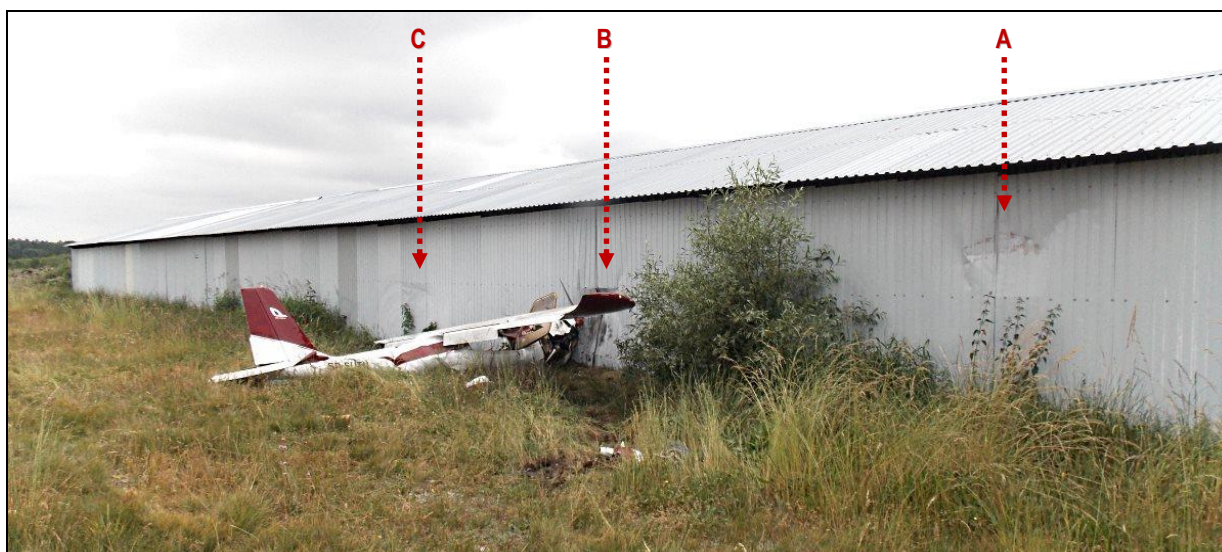
6 – Ogólny widok miejsca wypadku od strony zachodniej. Wskazane strzałkami miejsca uderzeń w ścianę hangaru.

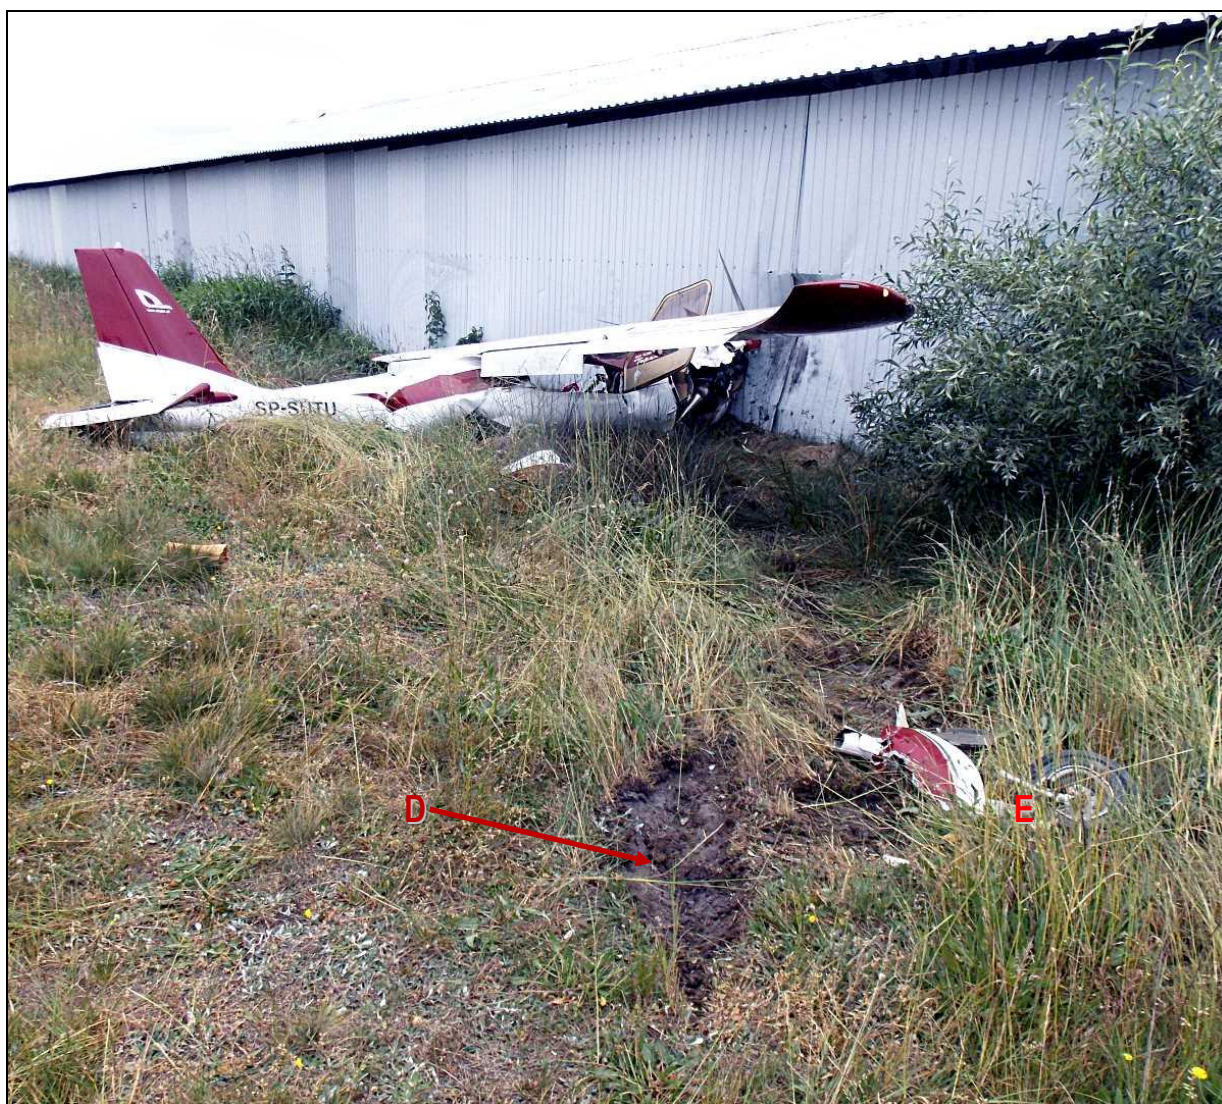
7 – Ślady pozostawione przez samolot na ziemi i rozbity samolot na miejscu wypadku.

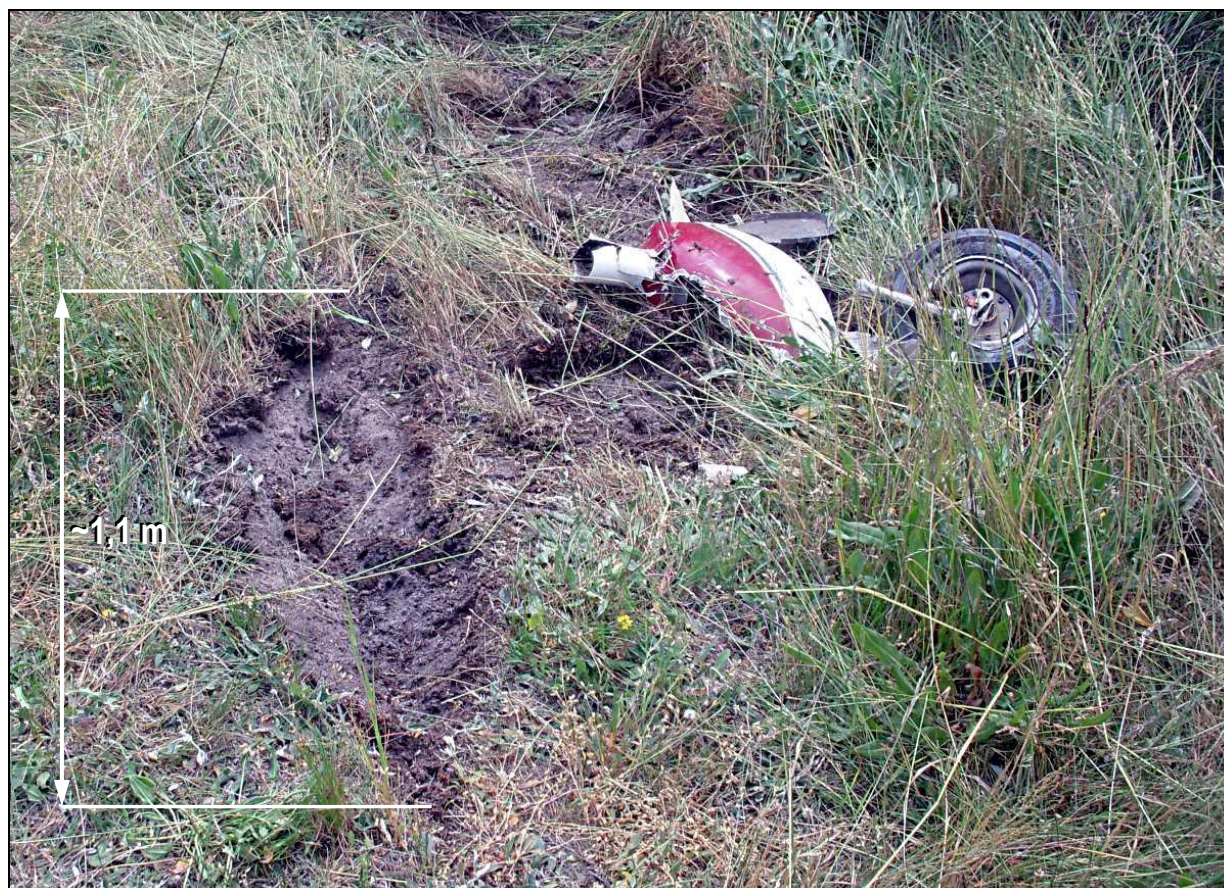
8 – Ślad łamania lewego głównego podwozia [D] o długości ok. 1,1 m oraz wyłamane przednie podwozie i jego owiewka [E].

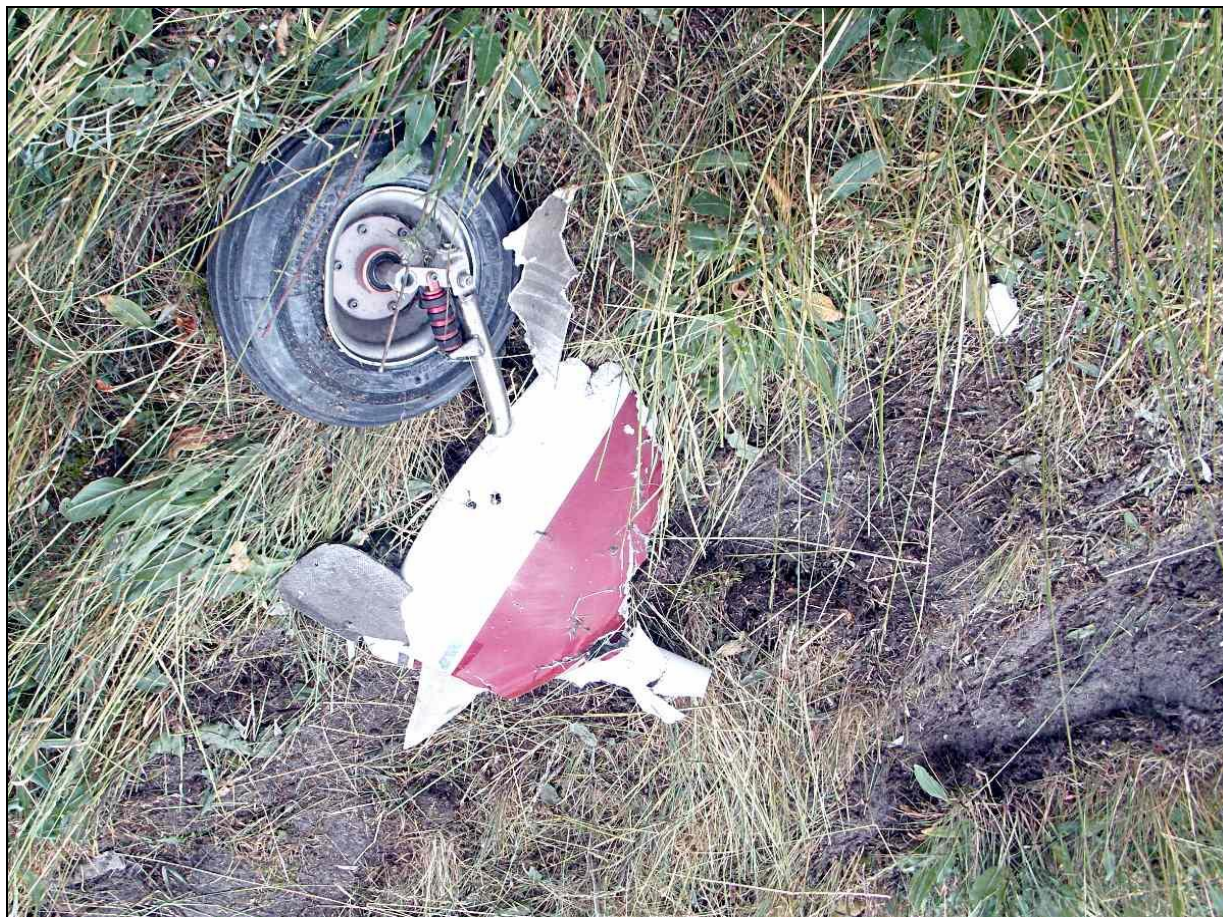
9 – Wyłamane przednie podwozie i jego zniszczona owiewka [E] – zbliżenie.

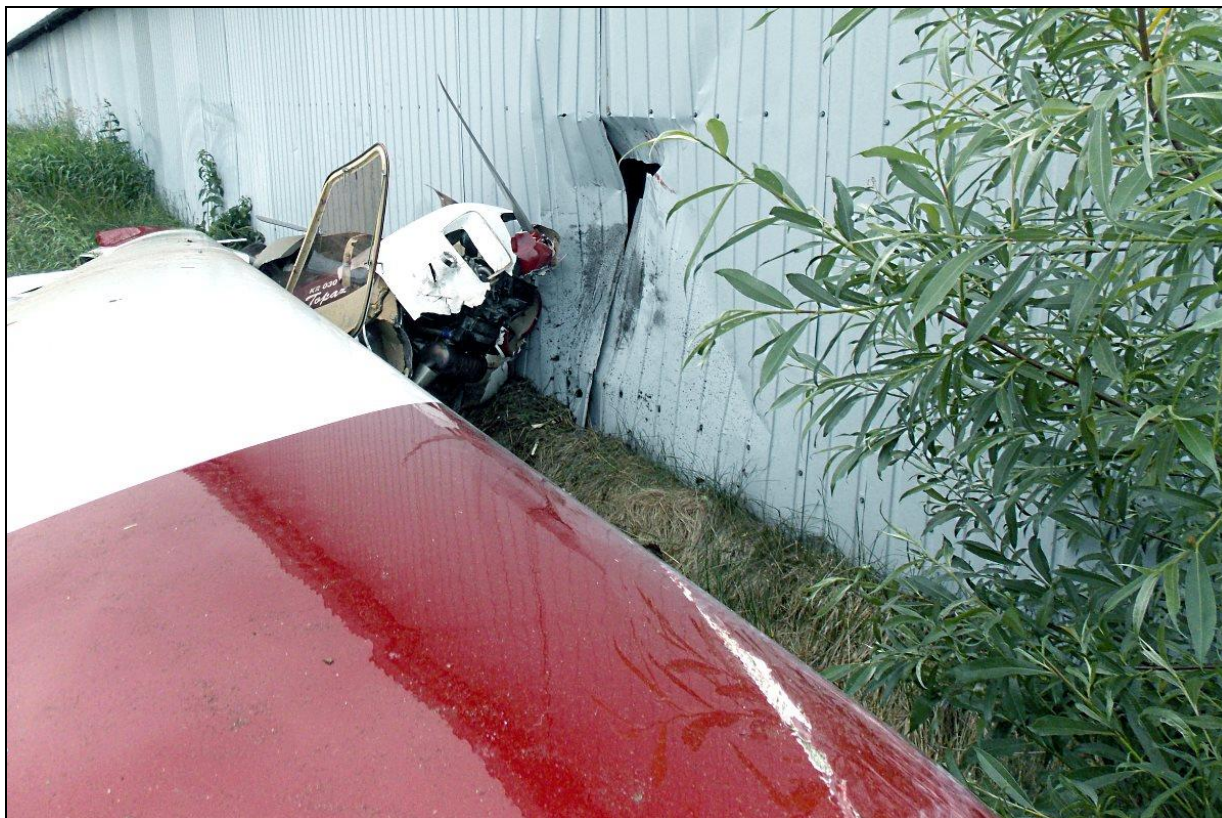
10 – Miejsce uderzenia silnikiem w ścianę hangaru [B] – widok znad prawego skrzydła.

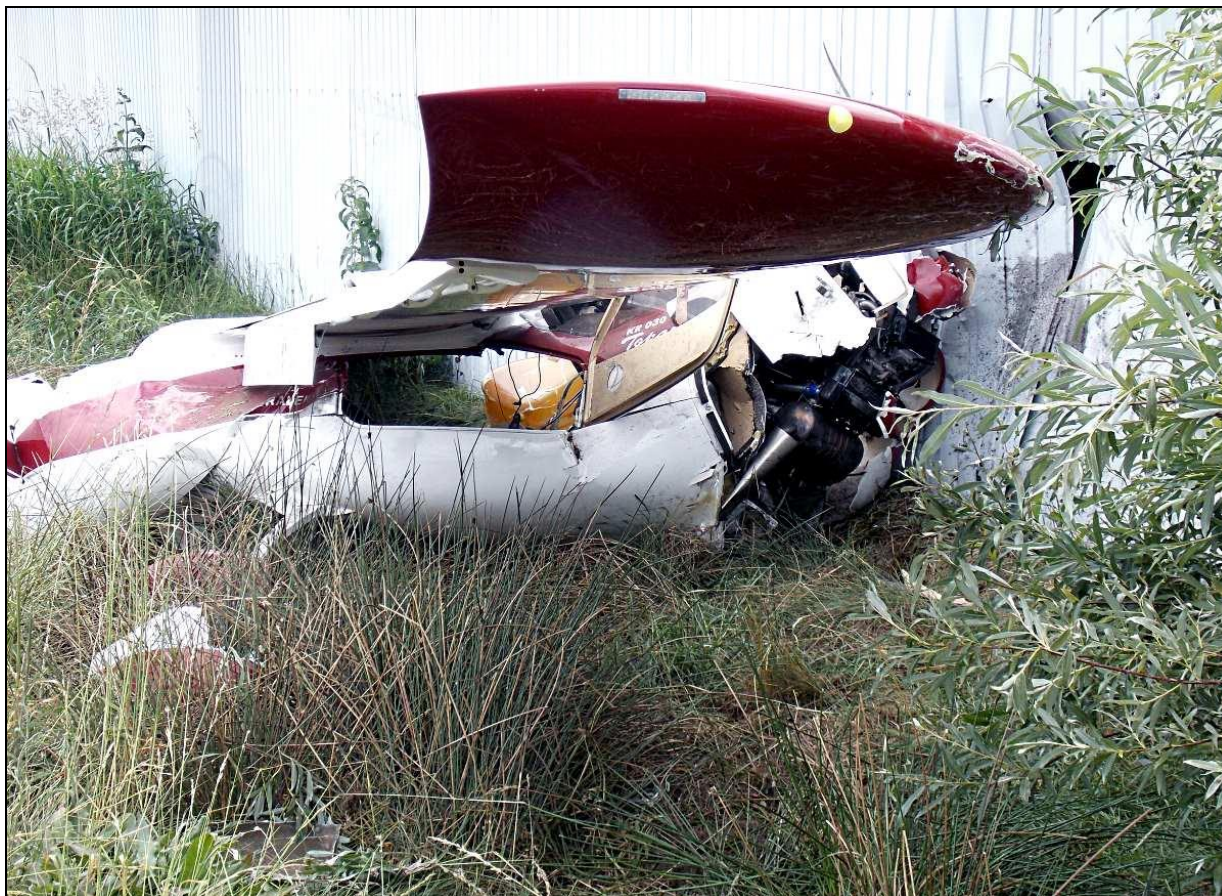
11 – Miejsce uderzenia silnikiem w ścianę hangaru – widok spod prawego skrzydła. Widoczna zniszczona kabinowa część kadłuba. Obok kadłuba z lewej strony zerwana owiewka lewego koła podwozia głównego [G].

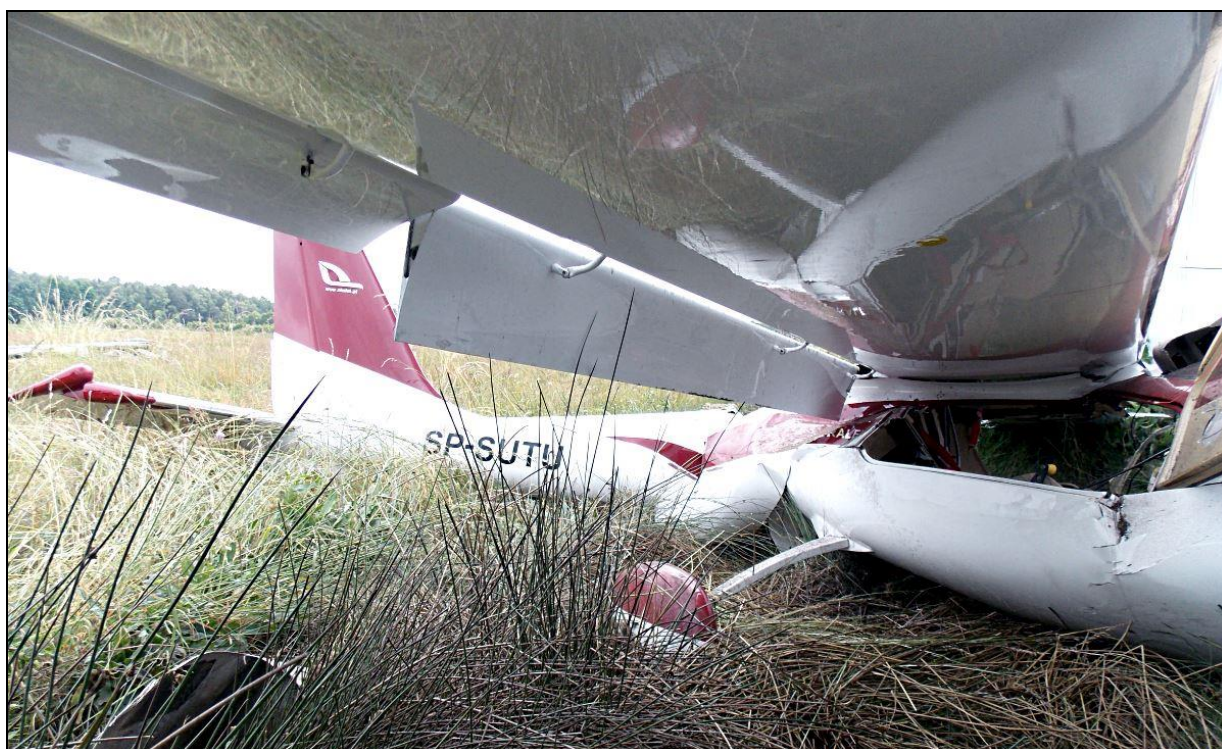
12 – Widok na kadłub spod prawego skrzydła – widoczne zniszczenia kabinowej części kadłuba i przełom belki kadłuba za skrzydłami. Zwraca uwagę kąt wychylenia kłapy skrzydłowej.

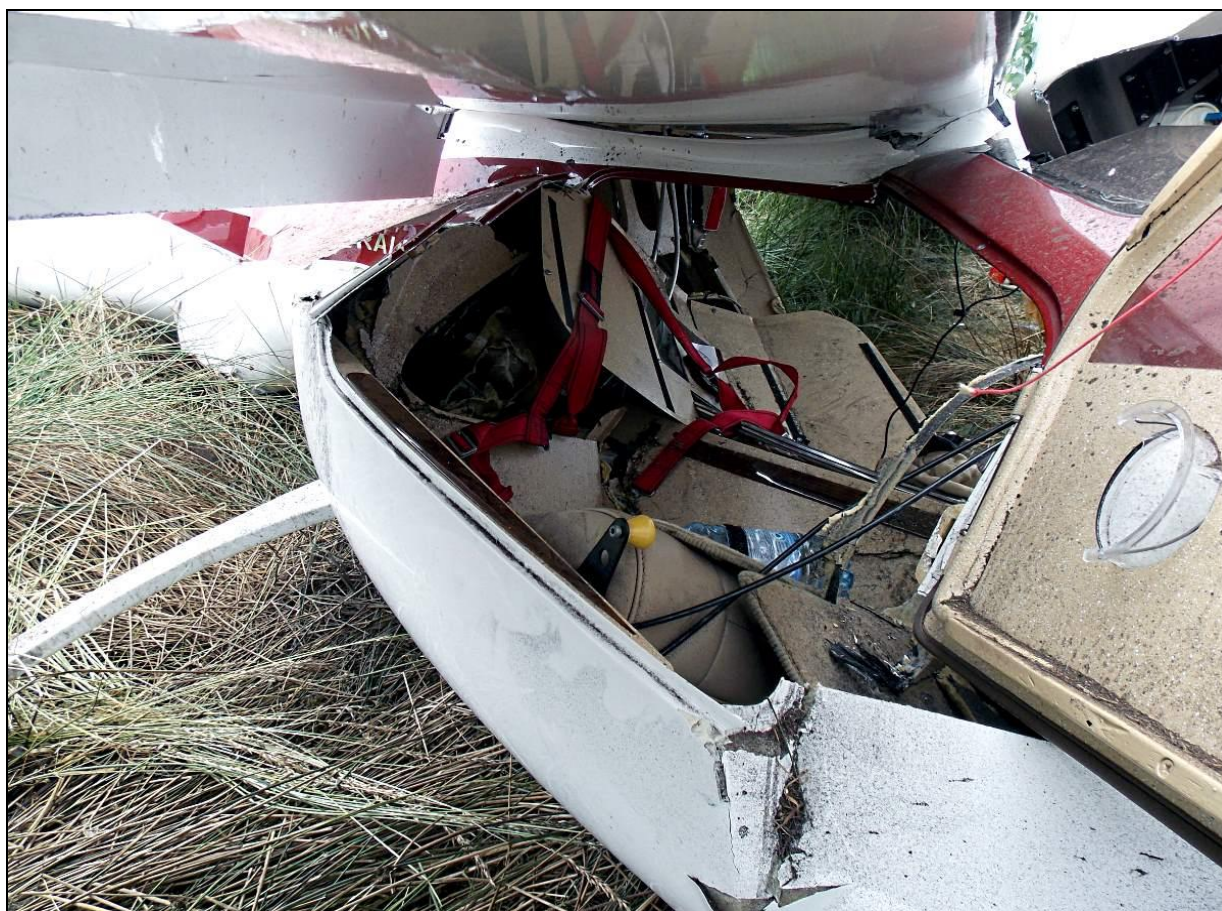
13 – Zniszczona kabinowa część kadłuba – widok ogólny wnętrza kabiny z prawej strony.

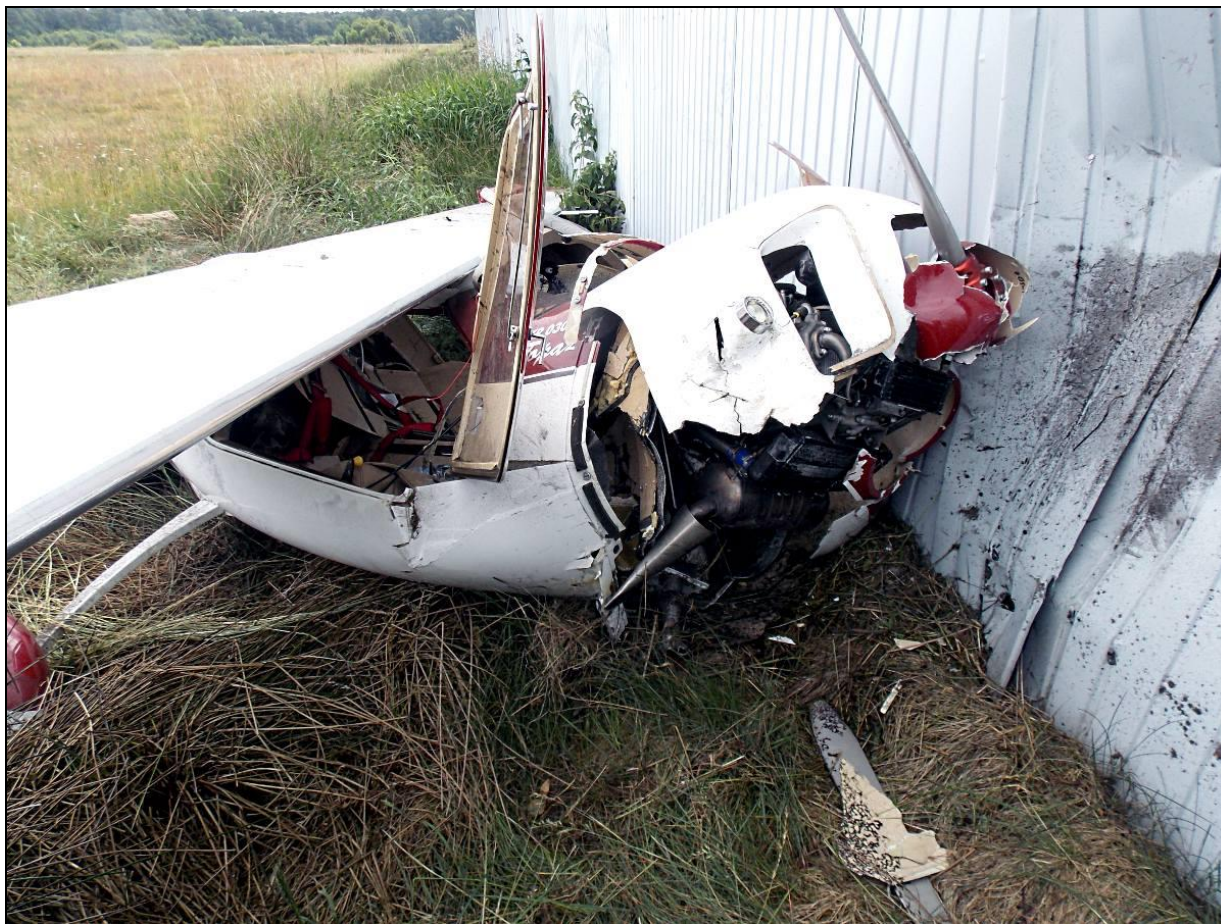
14 – Miejsce uderzenia przednią częścią kadłuba w ścianę hangaru – zbliżenie z prawej strony. Widoczne zniszczone śmigło.

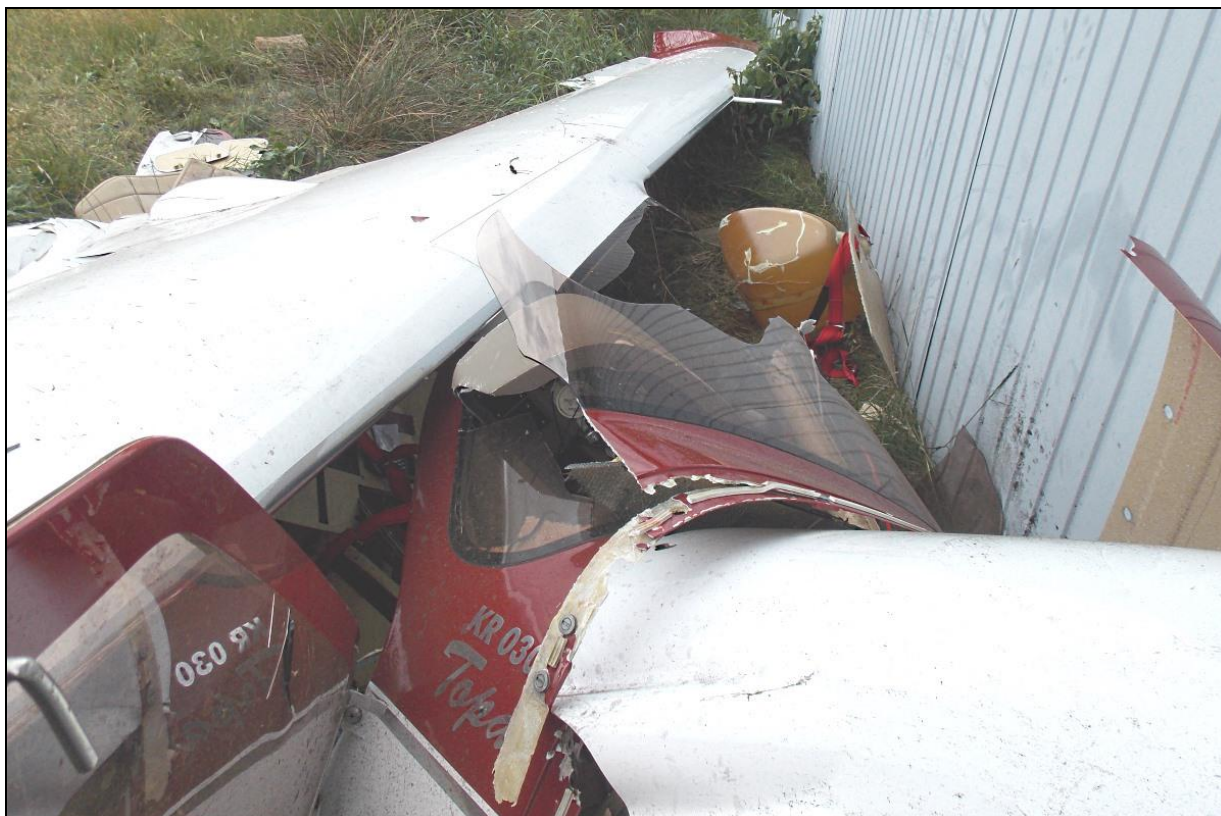
15 – Zbliżenie z prawej strony na przód zniszczonej kabinowej części kadłuba. Na dalszym planie widoczny lewy zbiornik paliwa, który został wyrwany z kadłuba.

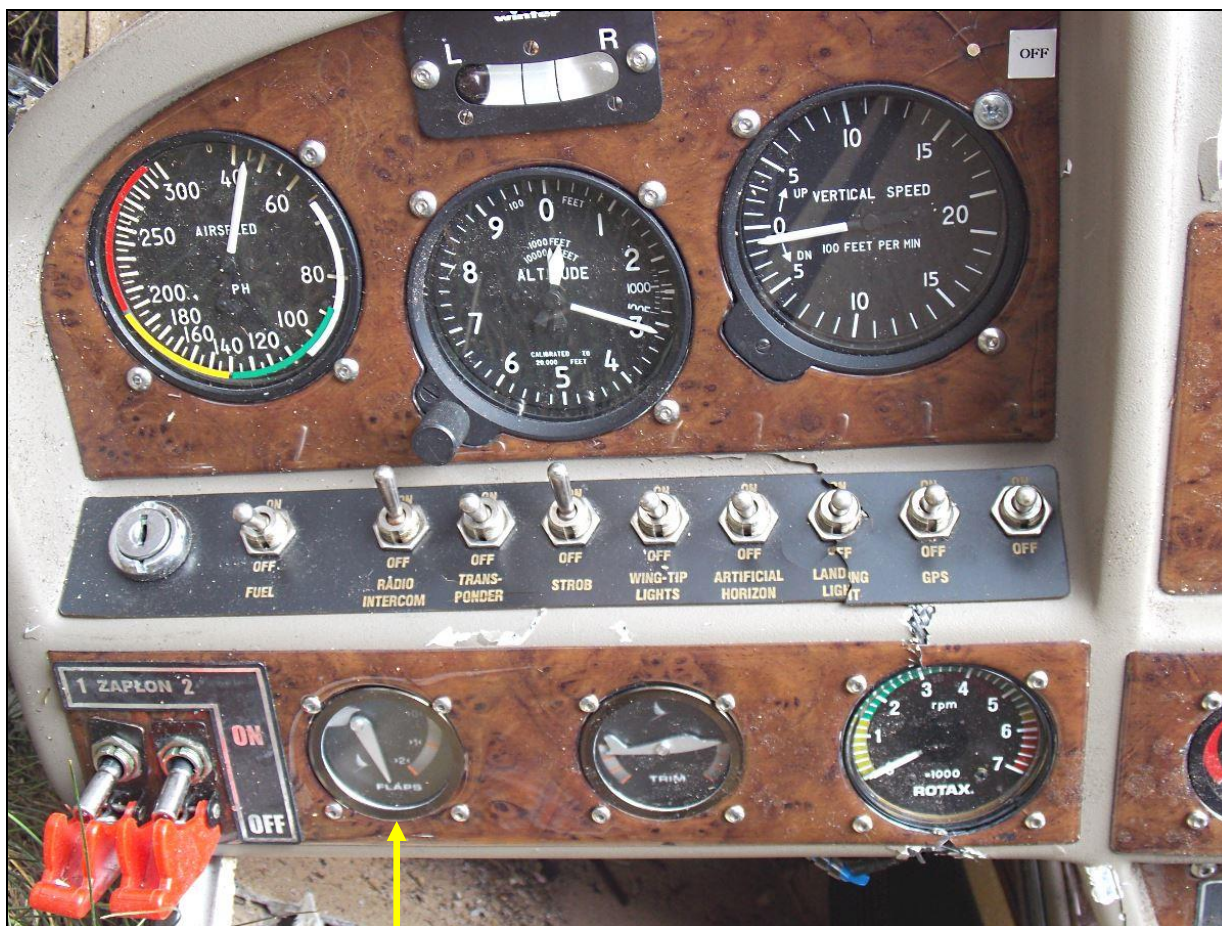
18 – Lewa część tablicy przyrządów, Widoczny wskaźnik położenia klap, pokazujący wychylenie przekraczające maksymalne.

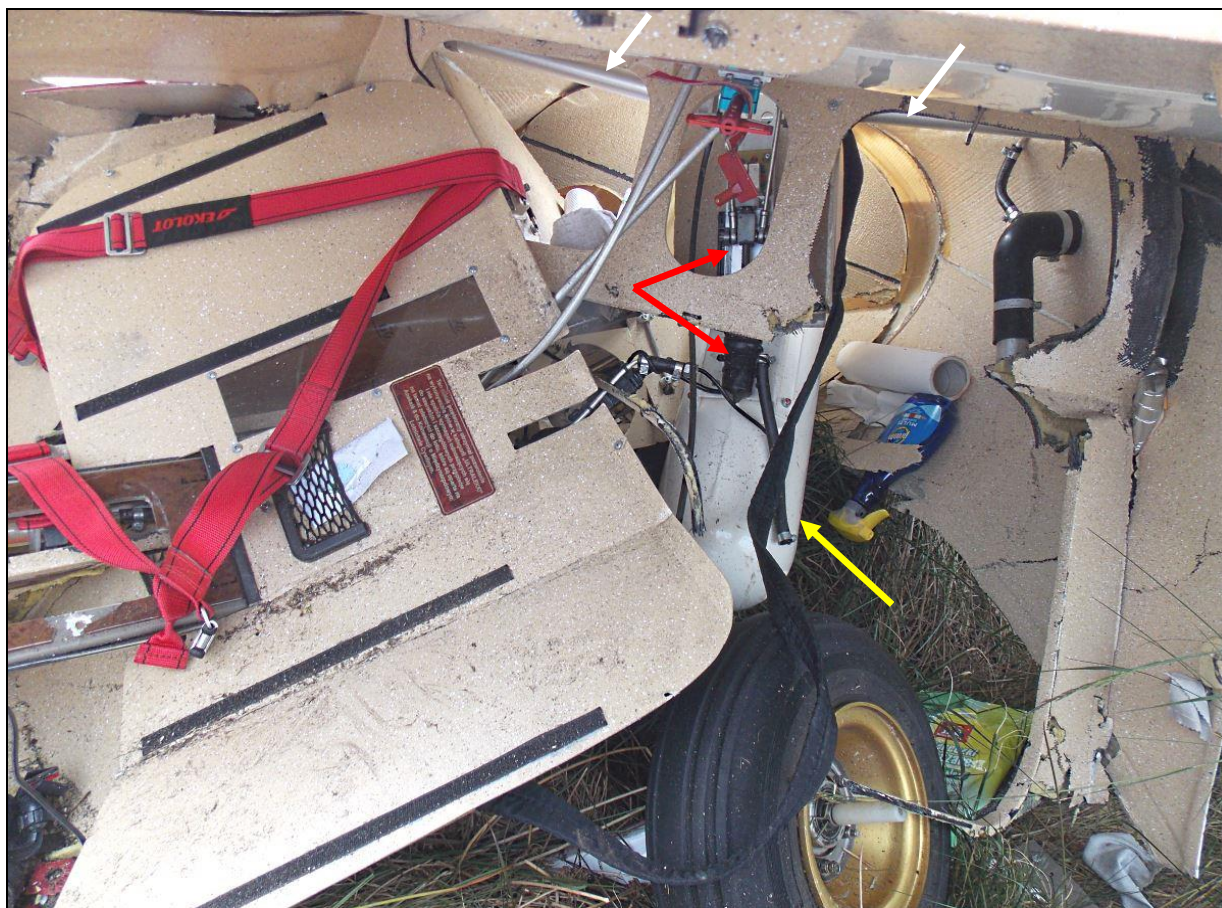
22 – Wnętrze zniszczonej kabiny, widok od przodu. Widoczny zasobnik spadochronu ratowniczego (żółta strzałka), elektromechanizm sterowania klapami (czerwona strzałka) i rury skrętne sterowania klapami (białe strzałki).

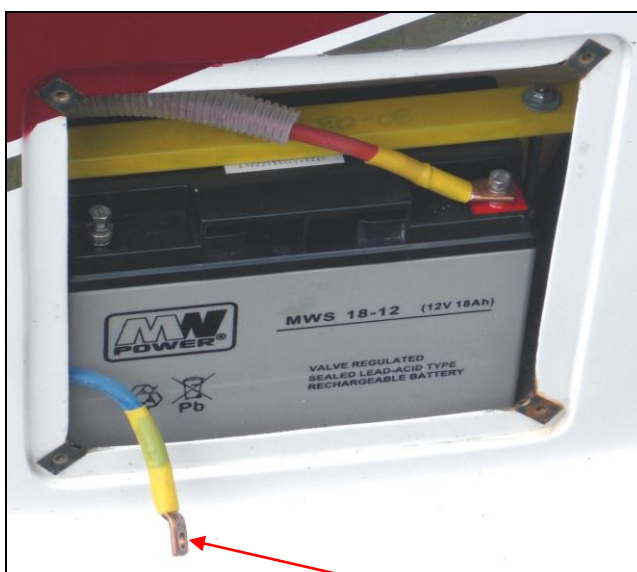
41 – Otwarty luk akumulatora. Przewód odłączony.

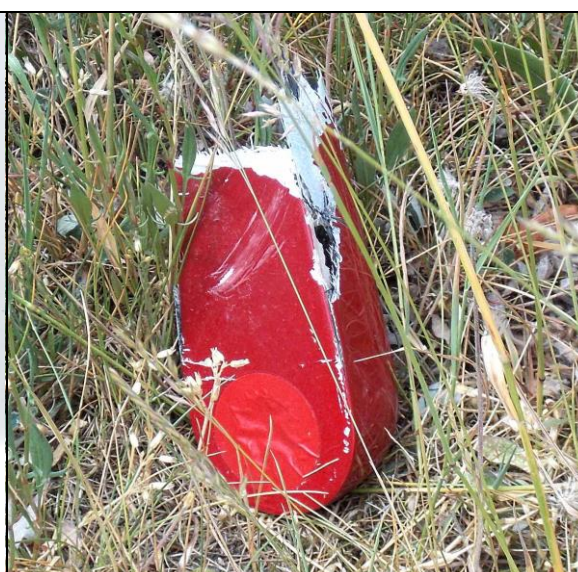
42 – Urwane lewe wyważenie steru wysokości [F].

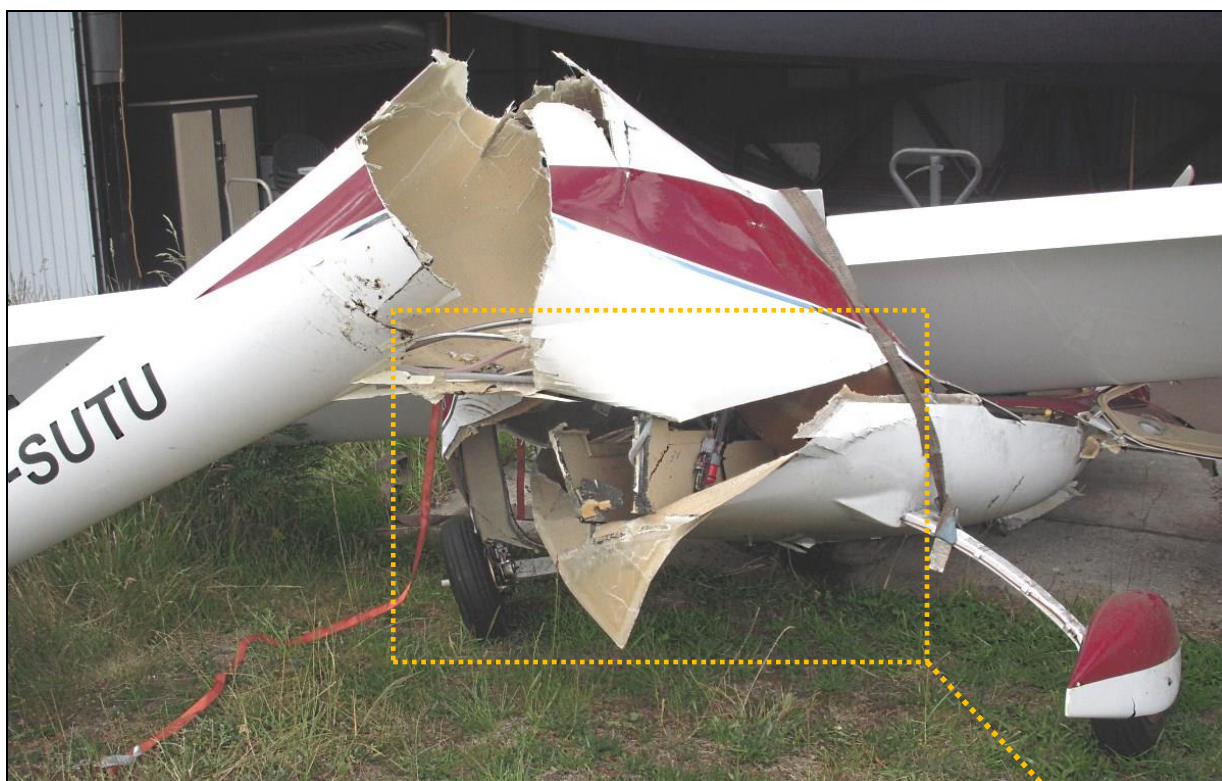
43 – Przełom kadłuba, zdjęcie zrobione w trakcie usuwania samolotu z miejsca wypadku.

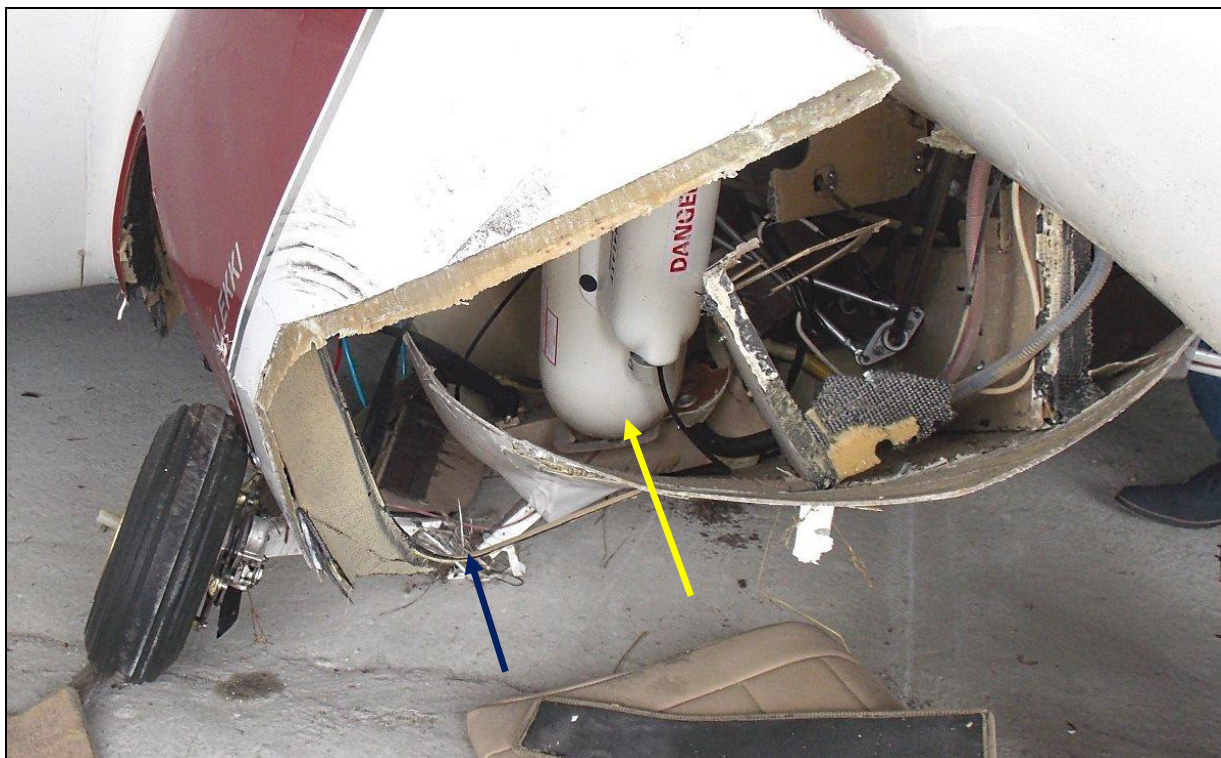
45 – Widok na zniszczoną kabinową część kadłuba od tyłu. Granatową strzałką wskazany przełom nogi lewego podwozia głównego, żółtą - pirotechniczny spadochronowy system ratowniczy Galaxy.

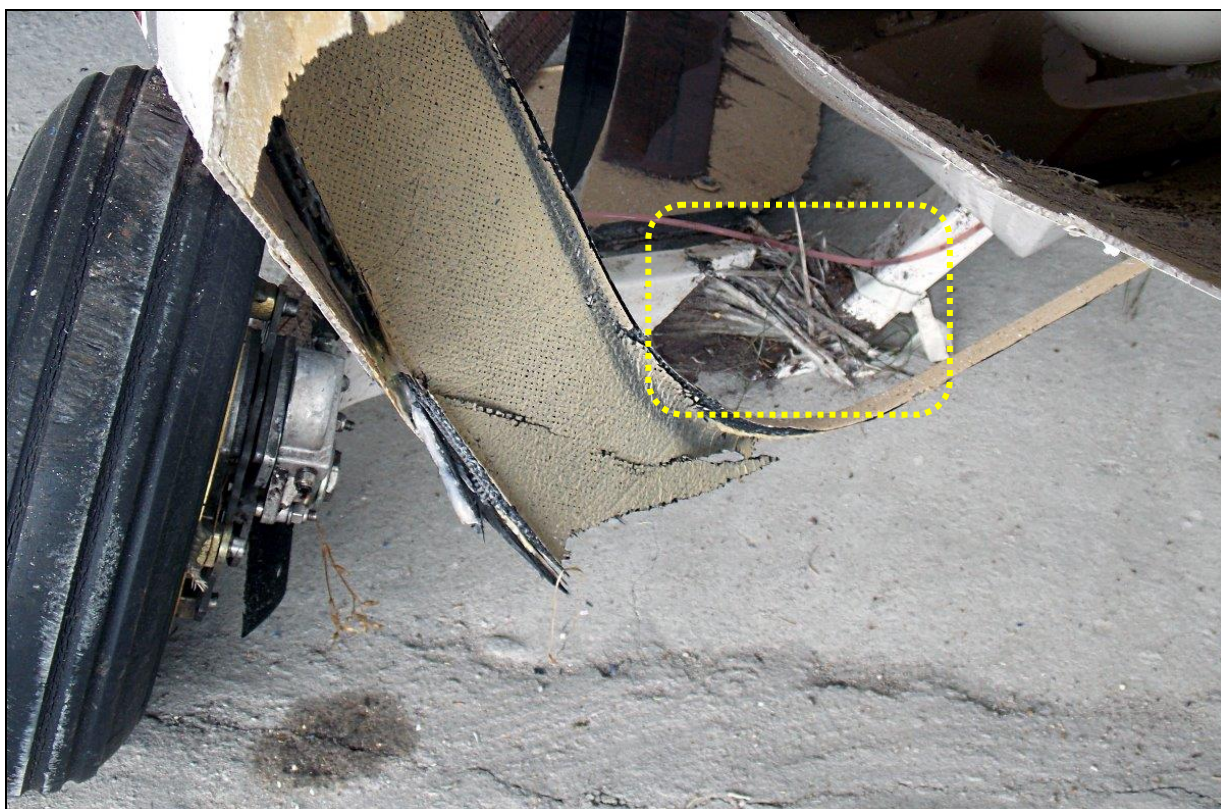
46 – Zbliżenie na przełom nogi lewego podwozia głównego.

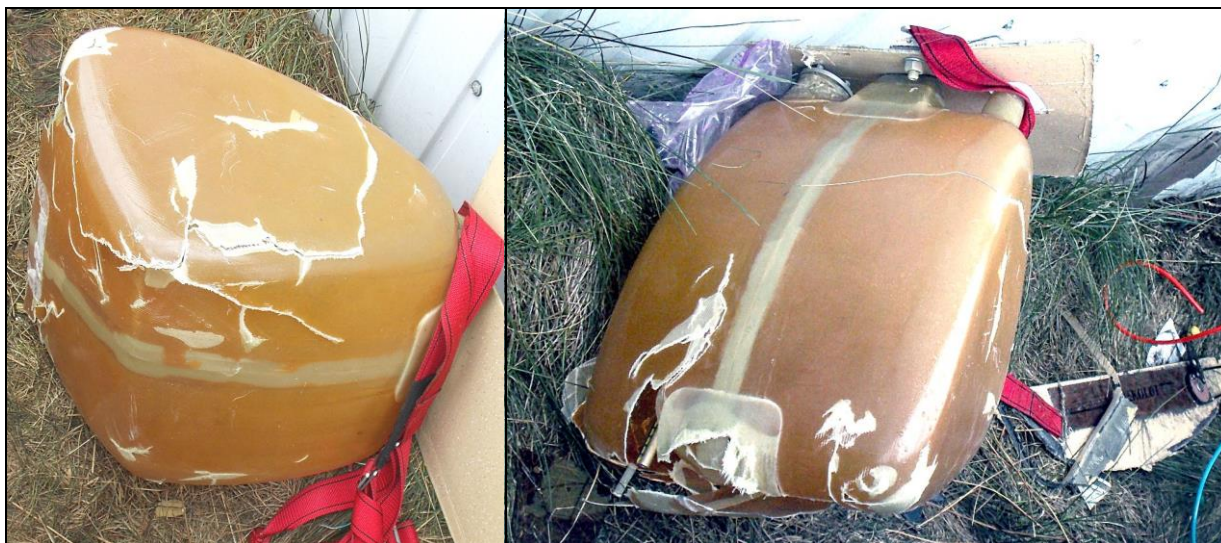
47, 48 – Lewy zbiornik paliwa [H], pęknięty i wyrwany z wnętrza kadłuba podczas zderzenia z ziemią.

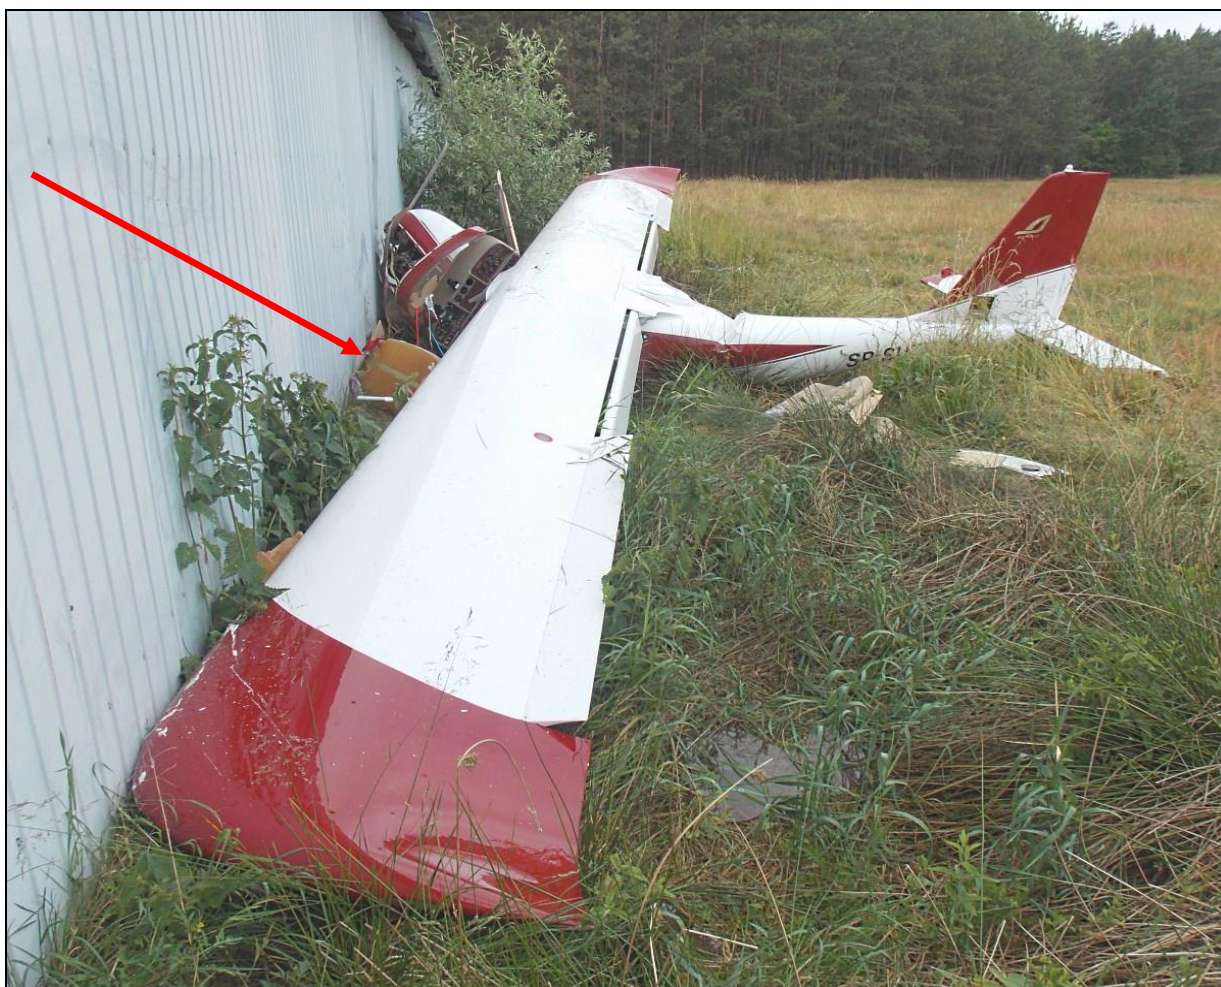
49 – Widok miejsca wypadku od strony wschodniej. Strzałka wskazuje lewy zbiornik paliwa [H], wyrwany z kadłuba.

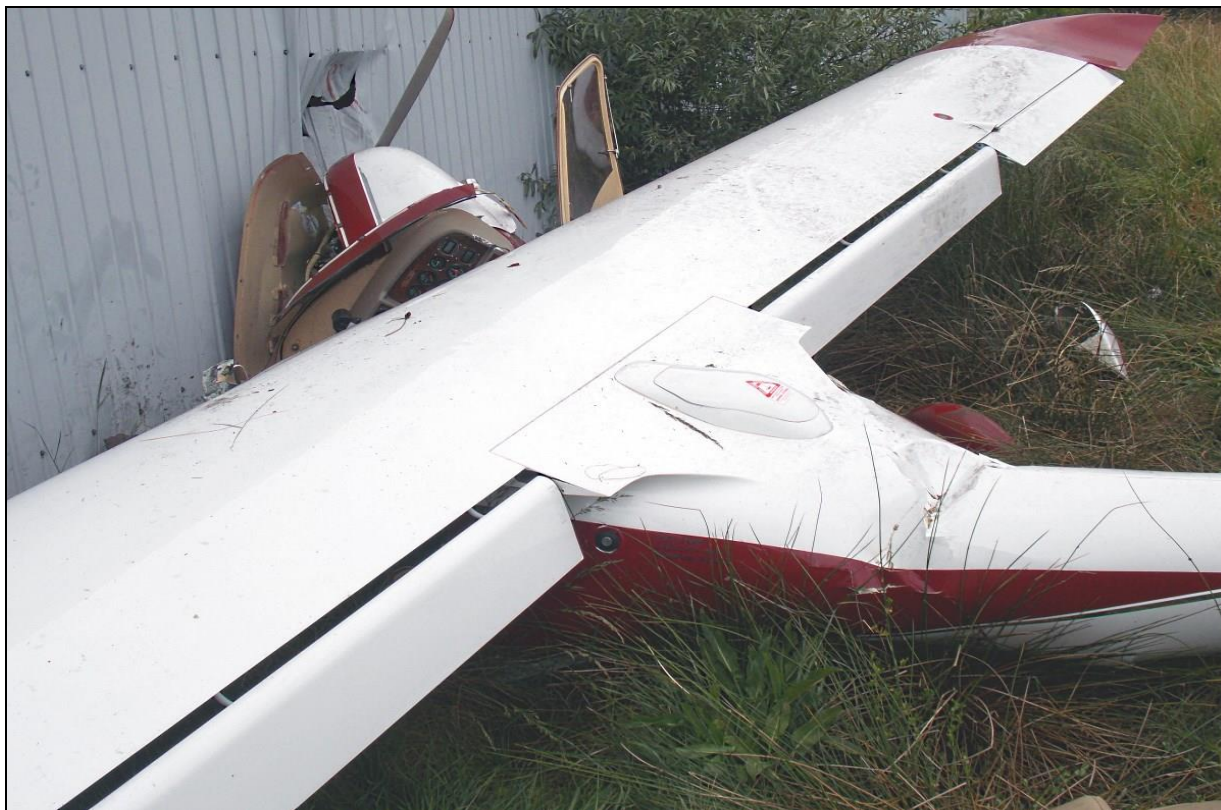
50 – Widok miejsca wypadku od strony wschodniej – zbliżenie pokazujące przełom kadłuba za skrzydłami.

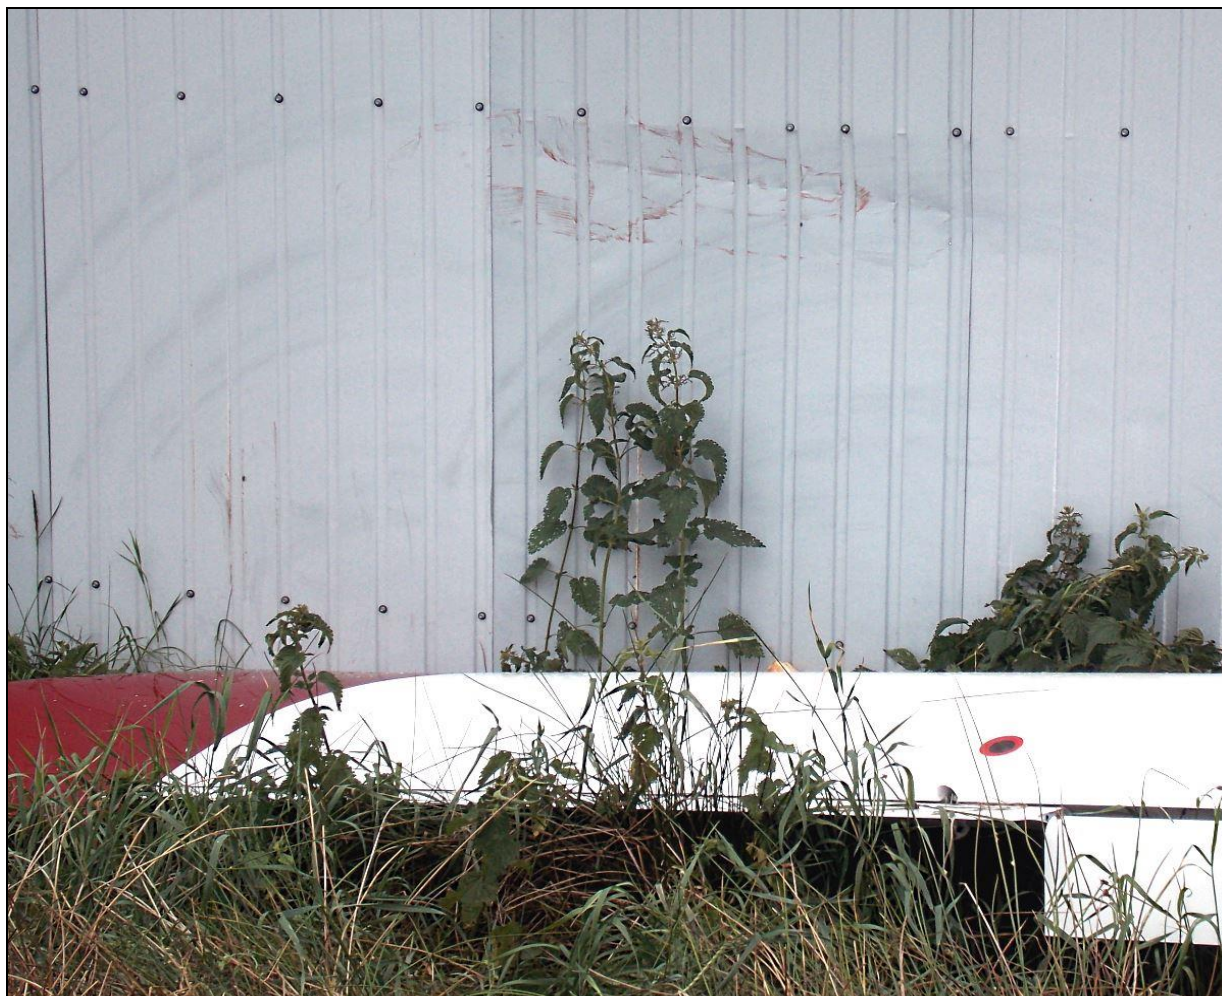
**52 – Lewe skrzydło i ślad jego uderzenia na ścianie hangaru**

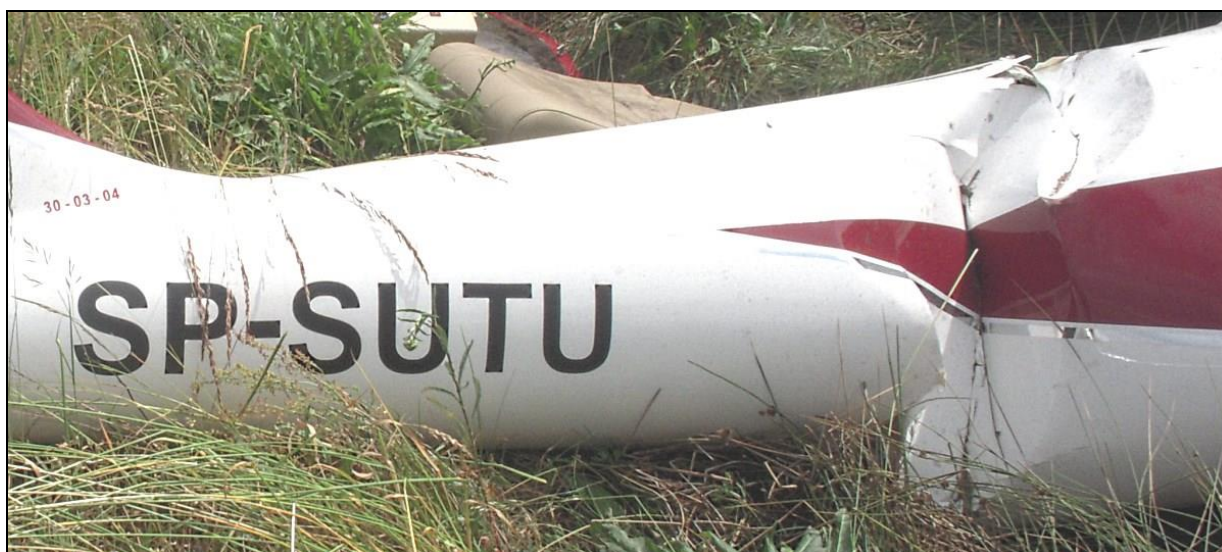
**53 – Belka kadłubowa z prawej strony – dobrze widoczny przełom.**

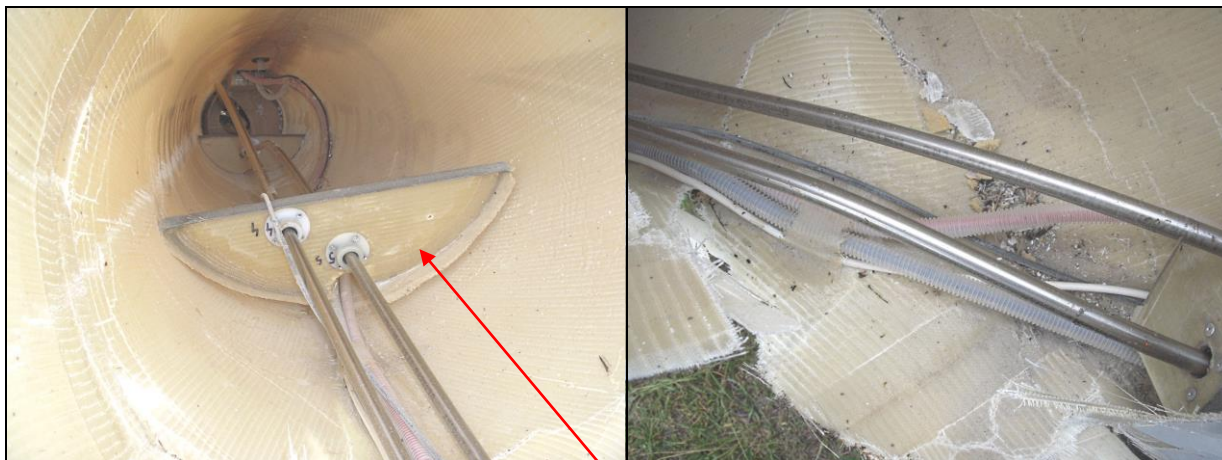
54, 55 – Wnętrze belki kadłubowej, widoczna odklejona półwrga i zniszczone, pogieęte popychacze sterowania.
