**ALBUM ILUSTRACJI**  
**z wypadku samolotu Aero AT-3R100 SP-RWC**  
**21 stycznia 2020 r., Marki k/Warszawy**

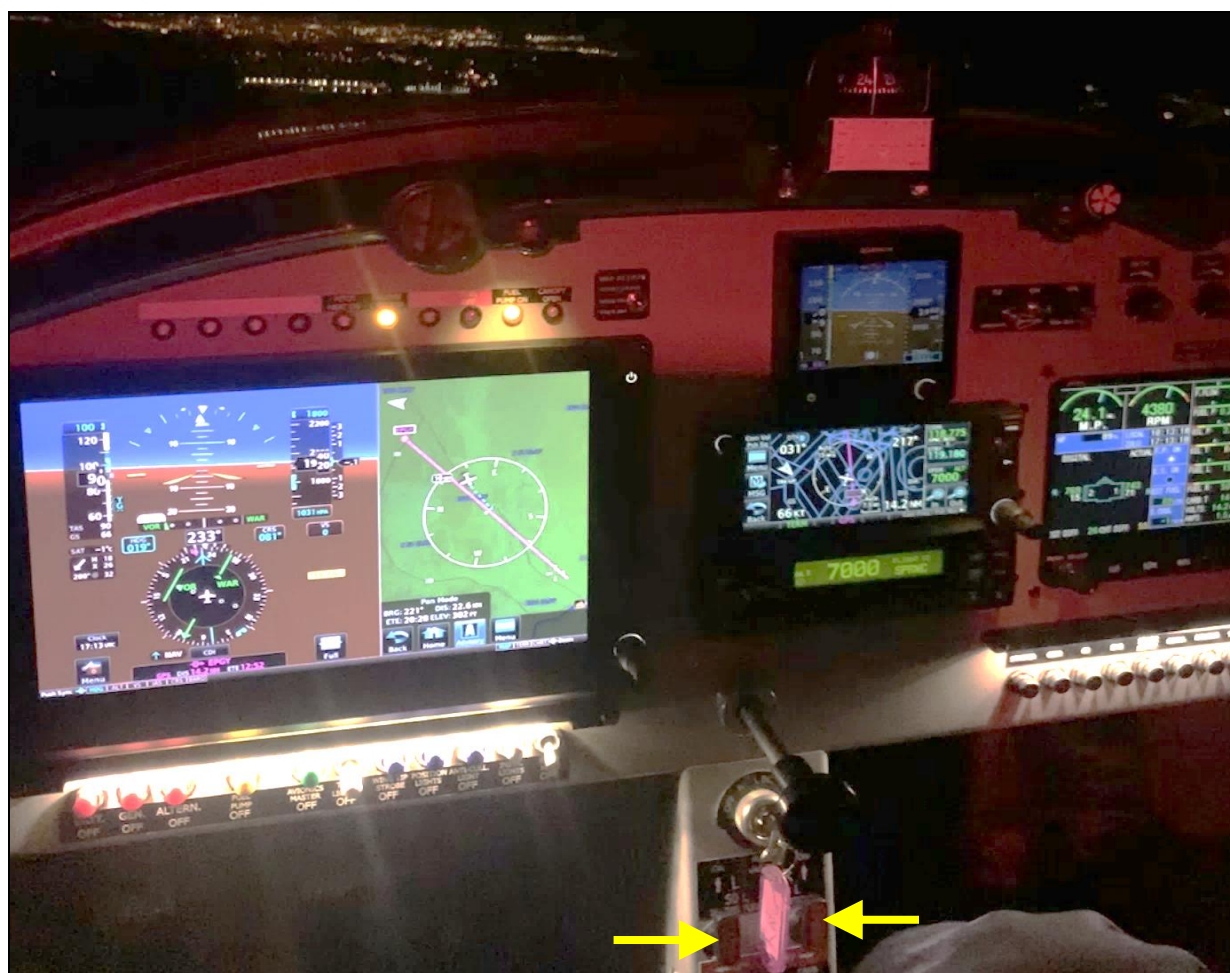
Rys.2 – Zdjęcie tablicy przyrządów wykonane o godz. 18:13LMT. Widać światła miasta Wyszaków. Żółtymi strzałkami wskazane dźwienki obu zaworów paliwowych w położeniu „OTWARTY” [foto: uczeń].

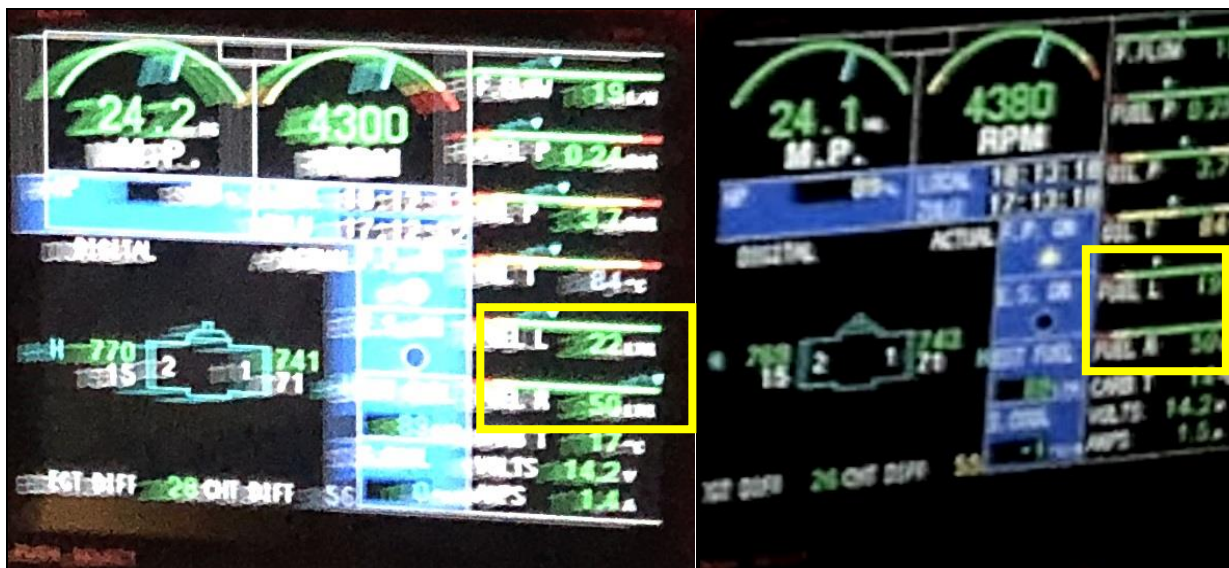
Rys.3, 4 – Wskazania poziomu paliwa w zbiornikach z godz. 18:12LMT i 18:13LMT – powiększenia fragmentów poprzednich fotografii. Żółtą ramką zaznaczone wskazania stanu paliwa w zbiornikach. Na fotografii z godz. 18:12LMT – lewy zbiornik 22 litry, prawy zbiornik 50 litrów; z godz. 18:13LMT – lewy zbiornik 19 litrów, prawy zbiornik 50 litrów.

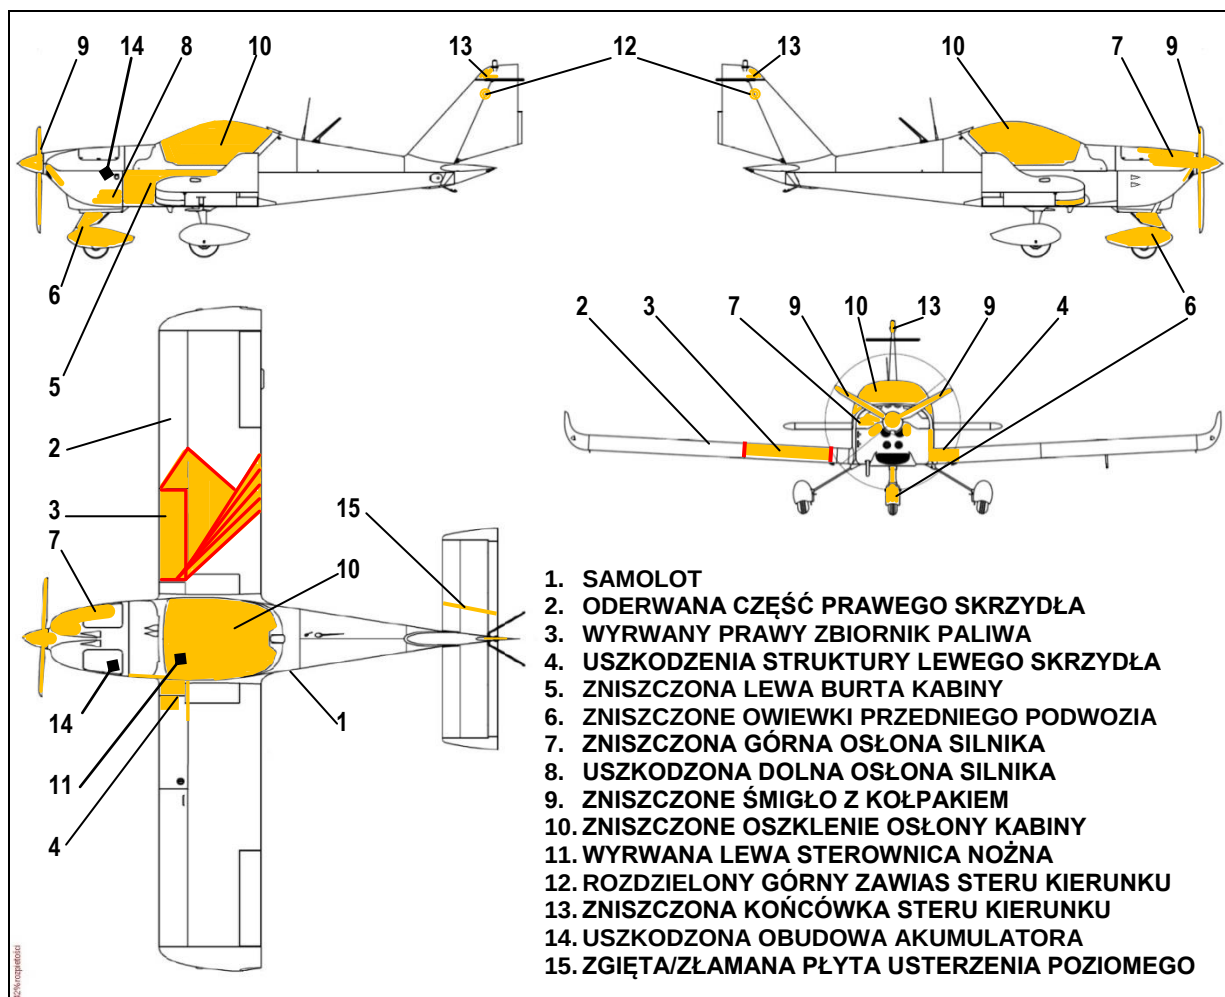
Rys.9 – Stan uszkodzeń i zniszczeń samolotu po wypadku., zaznaczony na jego sylwetce w rzutach.

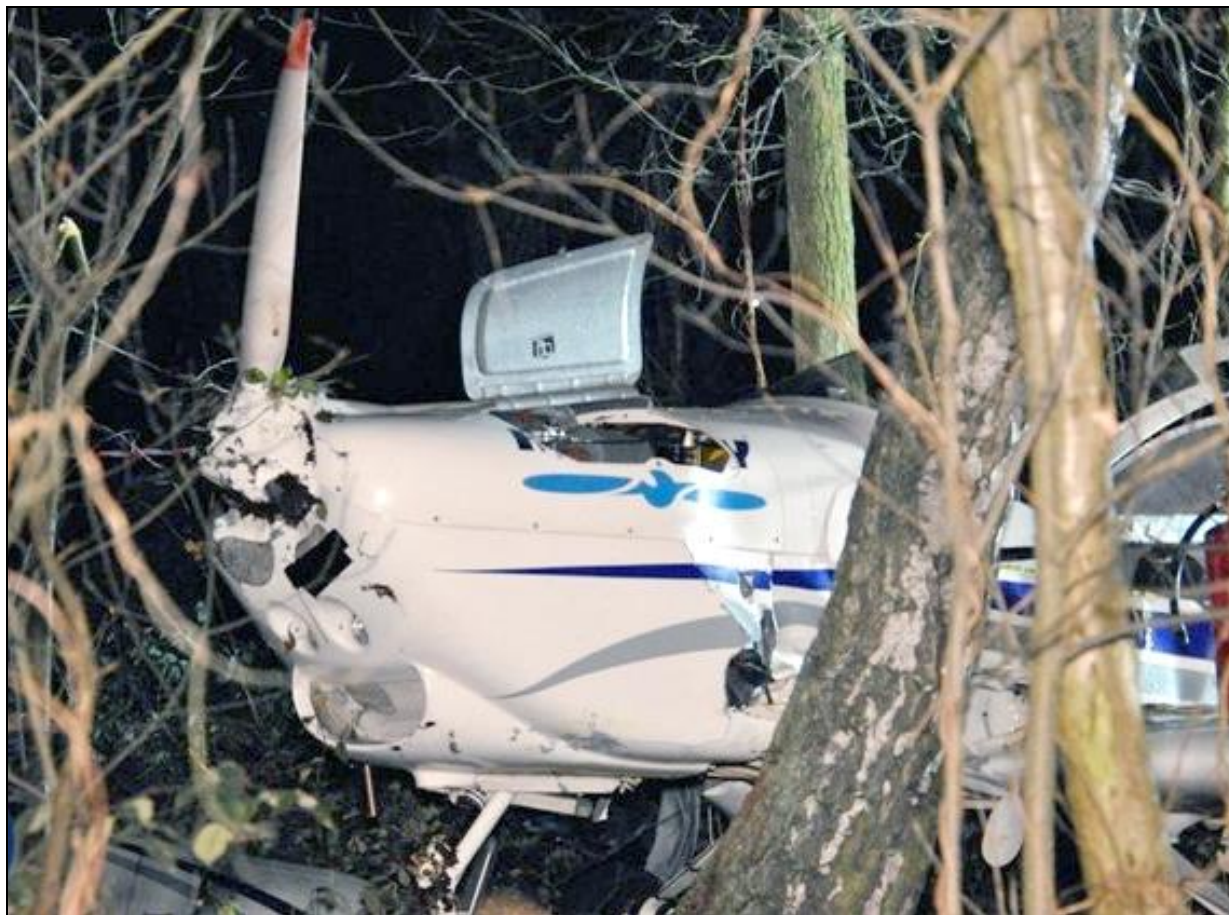
Rys.13 – Samolot na miejscu wypadku, uszkodzenia osłon silnika z lewej strony. Widoczna nieuszkodzona łopata śmigła, ustawiona pionowo [foto: Wawa-Hot-News-24].

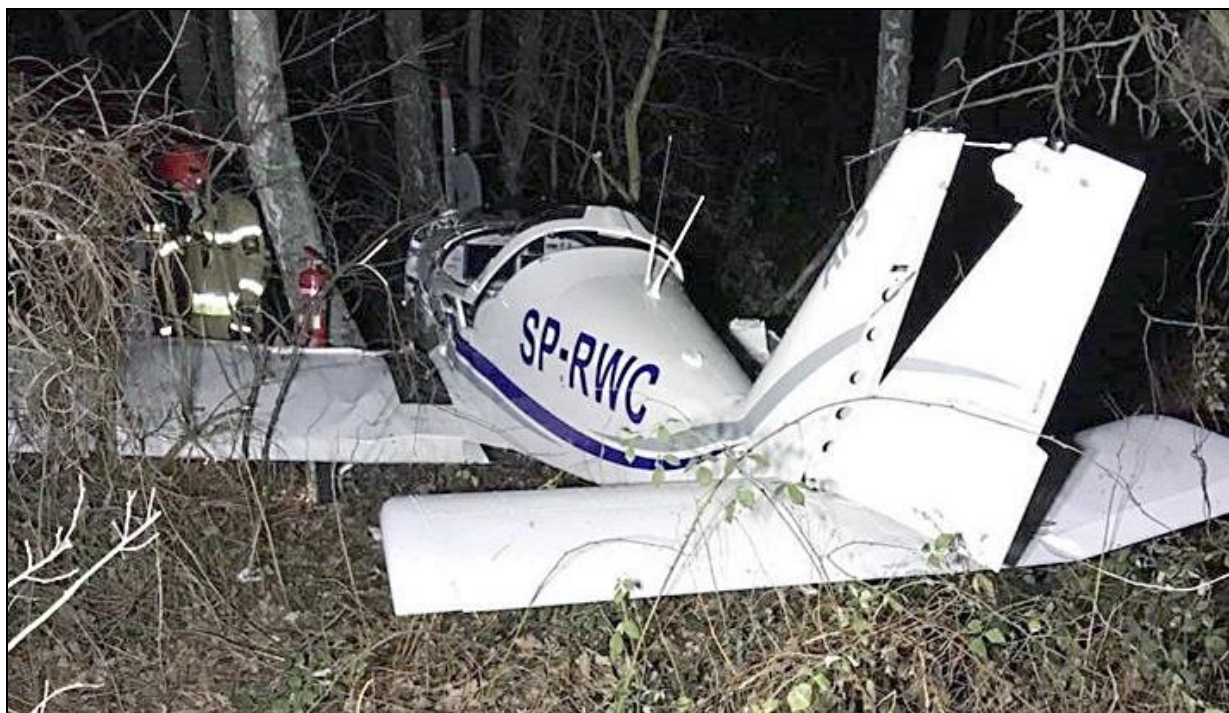
Rys.14 – Samolot na miejscu wypadku, lewa strona, widok 3/4 od tyłu. Widoczne uszkodzenia usterzenia: rozdzielenie górnego zawiasu steru kierunku oraz złamanie prawej części płyty usterzenia poziomego [foto: OSP Radzymin].

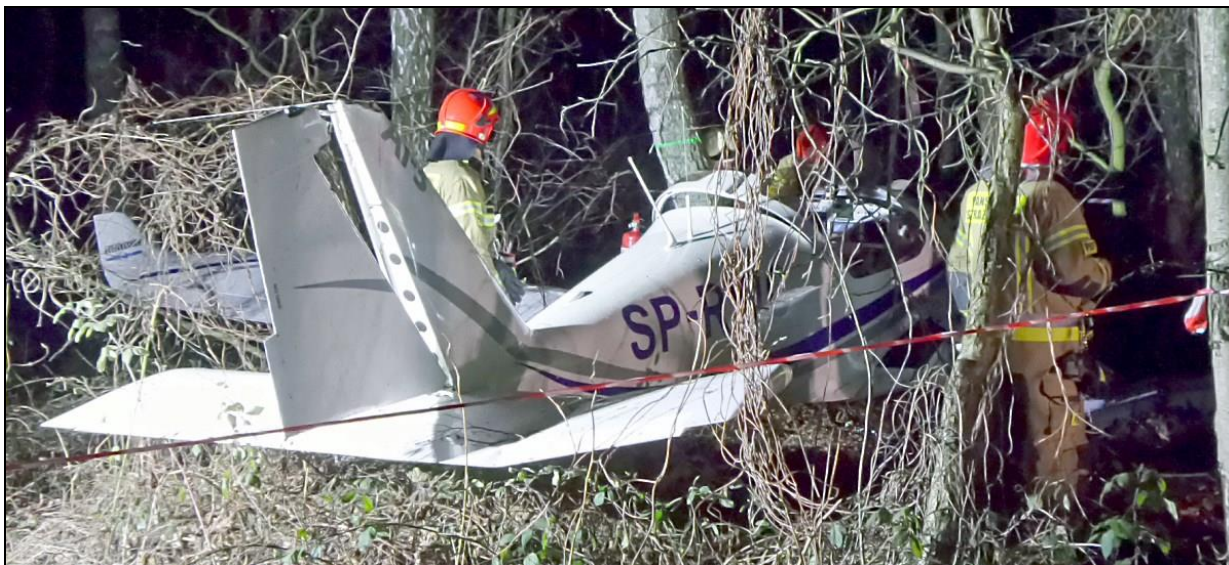
Rys.15 – Samolot na miejscu wypadku, prawa strona, widok  $\frac{3}{4}$  od tyłu. Widoczne uszkodzenia usterzenia: rozdzielenie górnego zawiasu steru kierunku oraz złamanie prawej części płyty usterzenia poziomego [foto: TVN24].

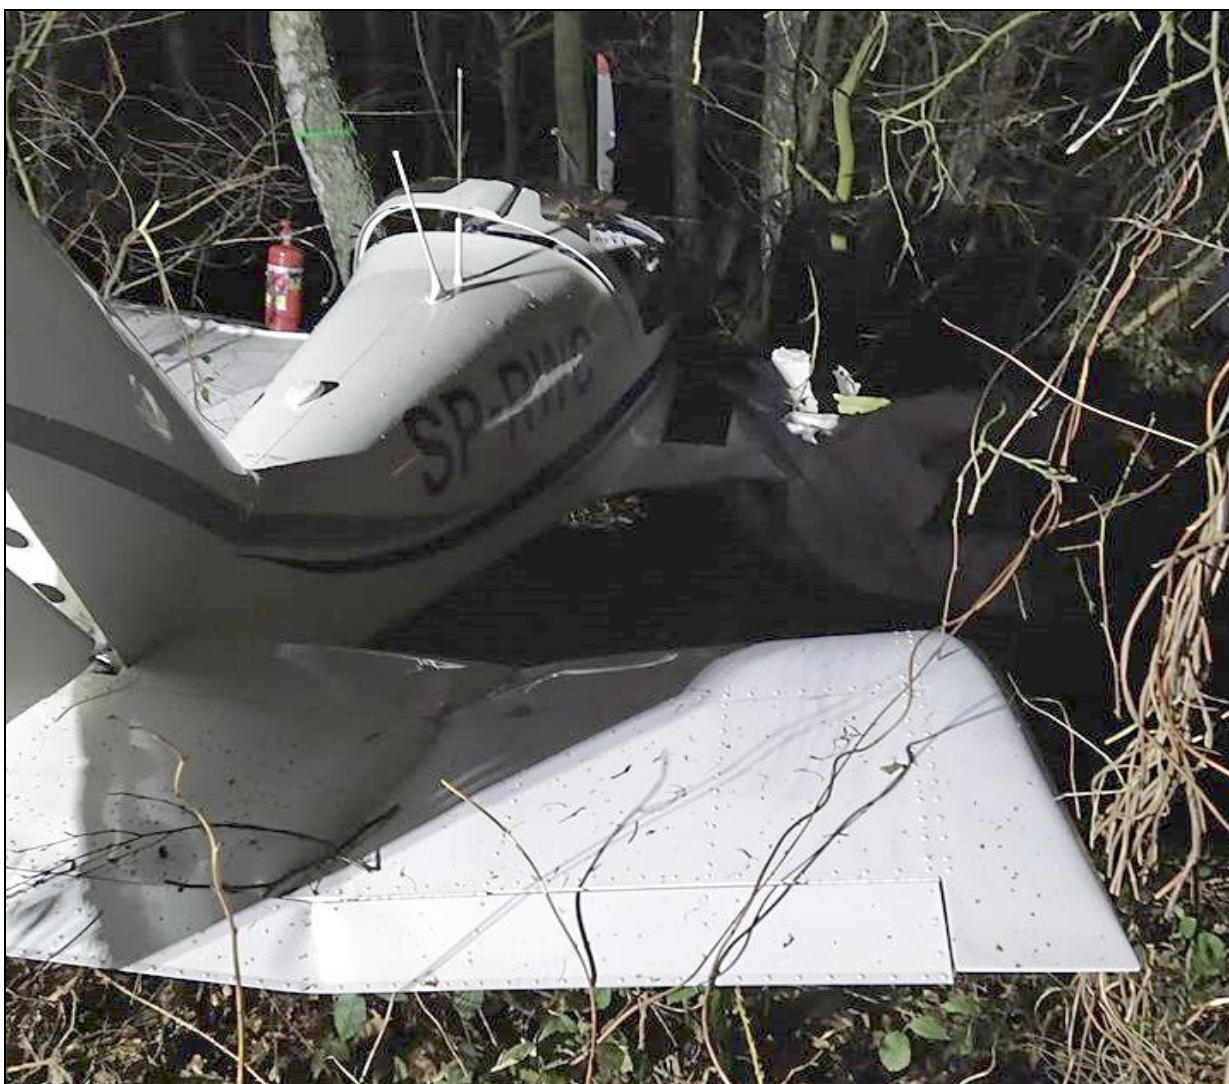
Rys.16 – Samolot na miejscu wypadku, prawa strona od tyłu. Widoczne złamanie prawej części płyty usterzenia poziomego oraz strefa oderwania prawego skrzydła i zniszczone oszklenie [foto: OSP Kobyłka].

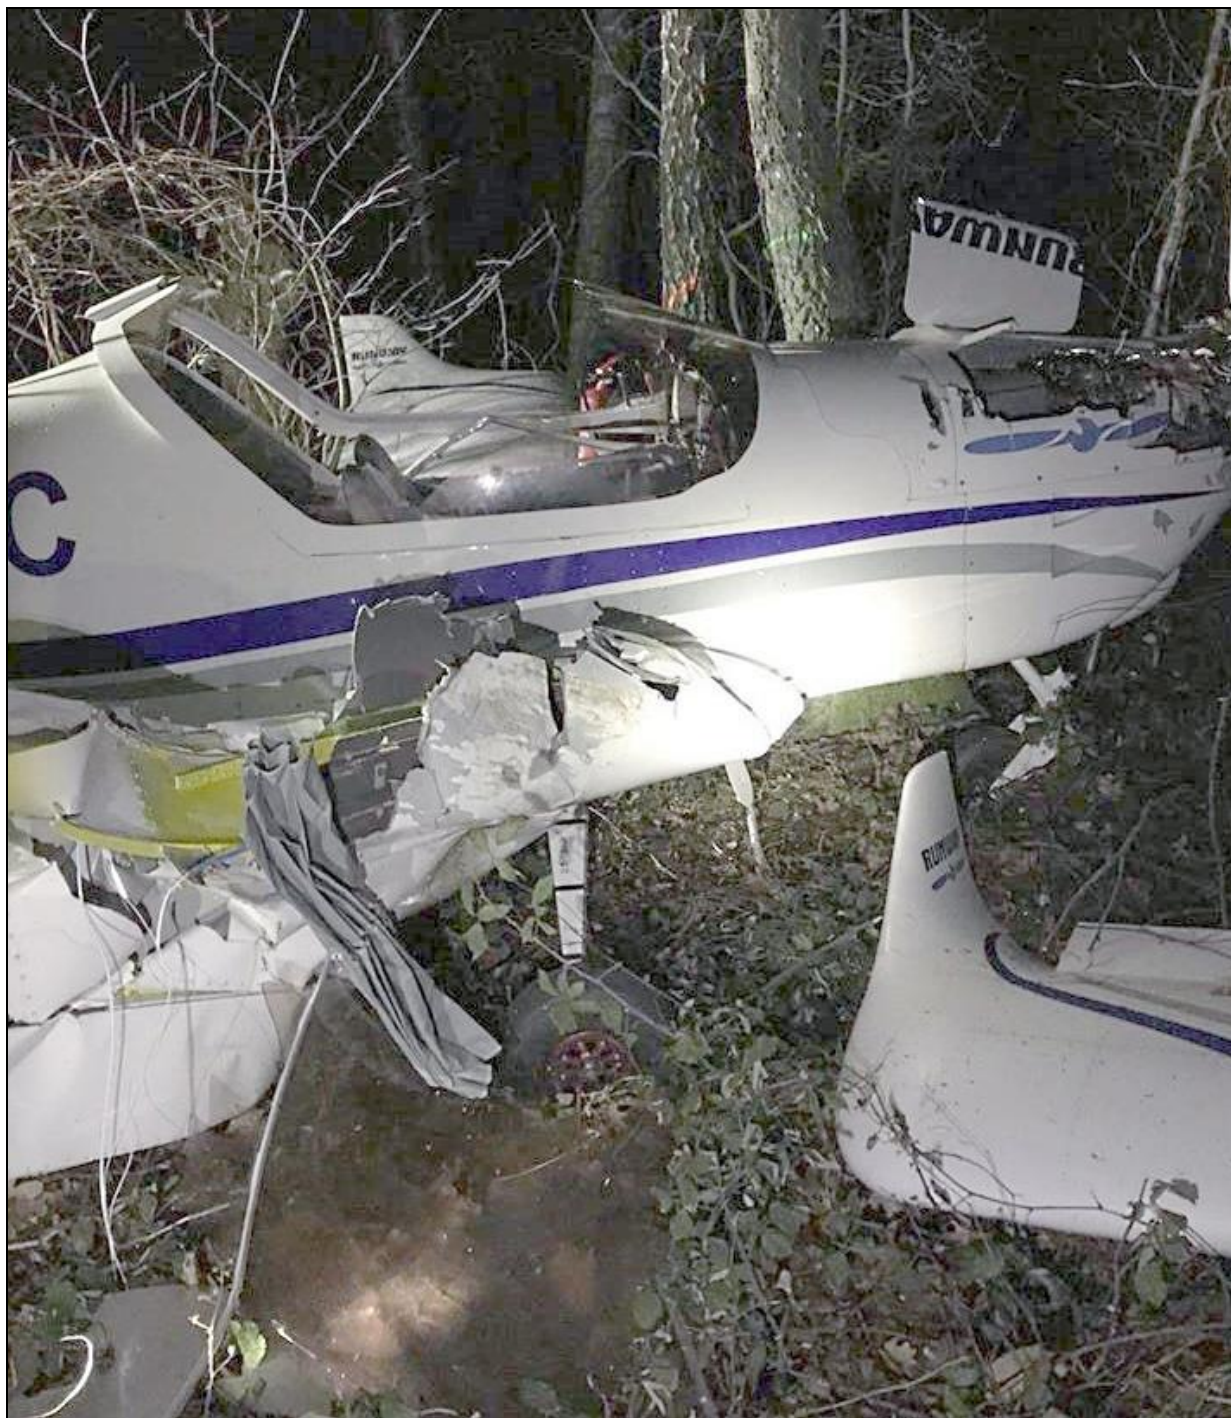
**Rys.17 – Przednia część kadłuba z prawej strony. Widoczne uszkodzenia górnej osłony silnika i strefa zniszczenia prawego skrzydła przy kadłubie w wyniku oderwania oraz zniszczone oszklenie osłony kabiny i owiewka koła przedniego podwozia. Obok widoczna końcówka oderwanego prawego skrzydła [foto: OSP Radzymin].**

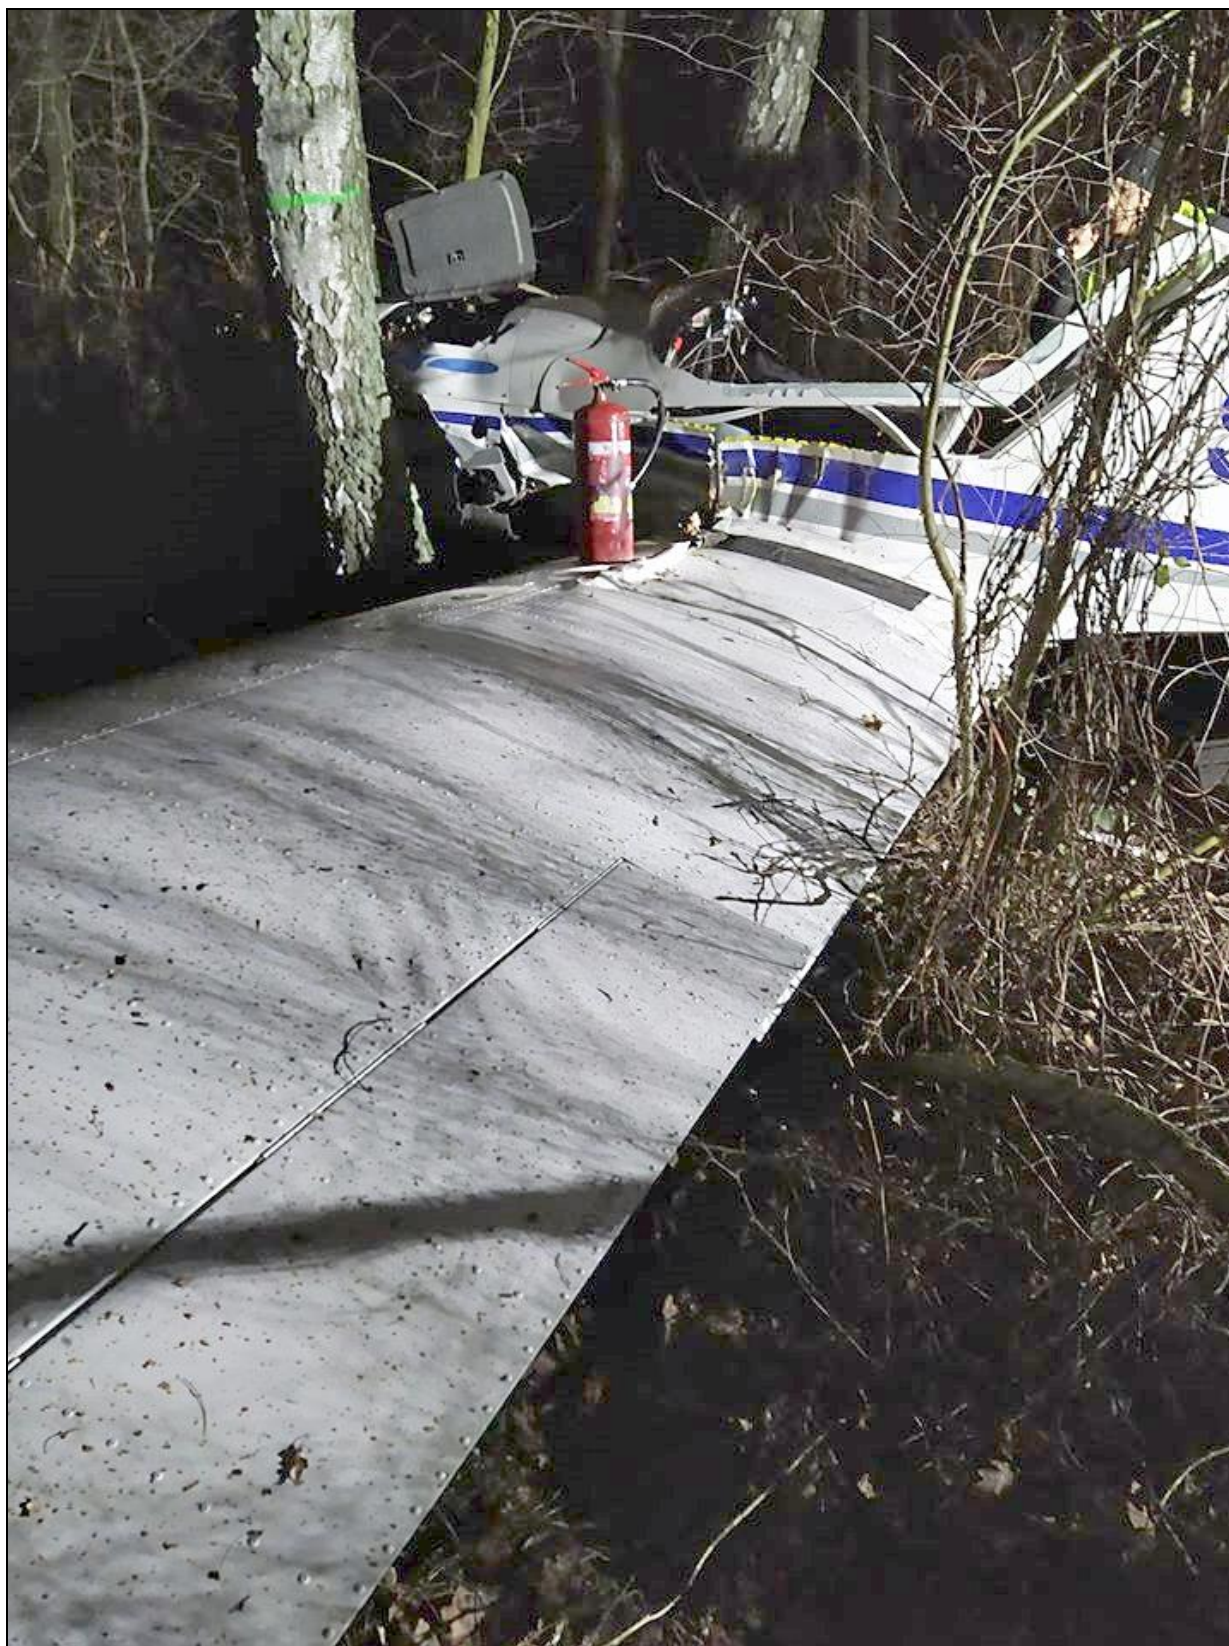
Rys.18 – Widok na uszkodzone przy kadłubie górne pokrycie lewego skrzydła i kabinowa część kadłuba z lewej strony. Zauważalne uszkodzenia i pofalowanie pokrycia lewej burty kadłuba w strefie kabiny – to odkształcenie spowodowało lekkie obrażenia lewej ręki ucznia-pilota [foto: OSP Kobyłka].

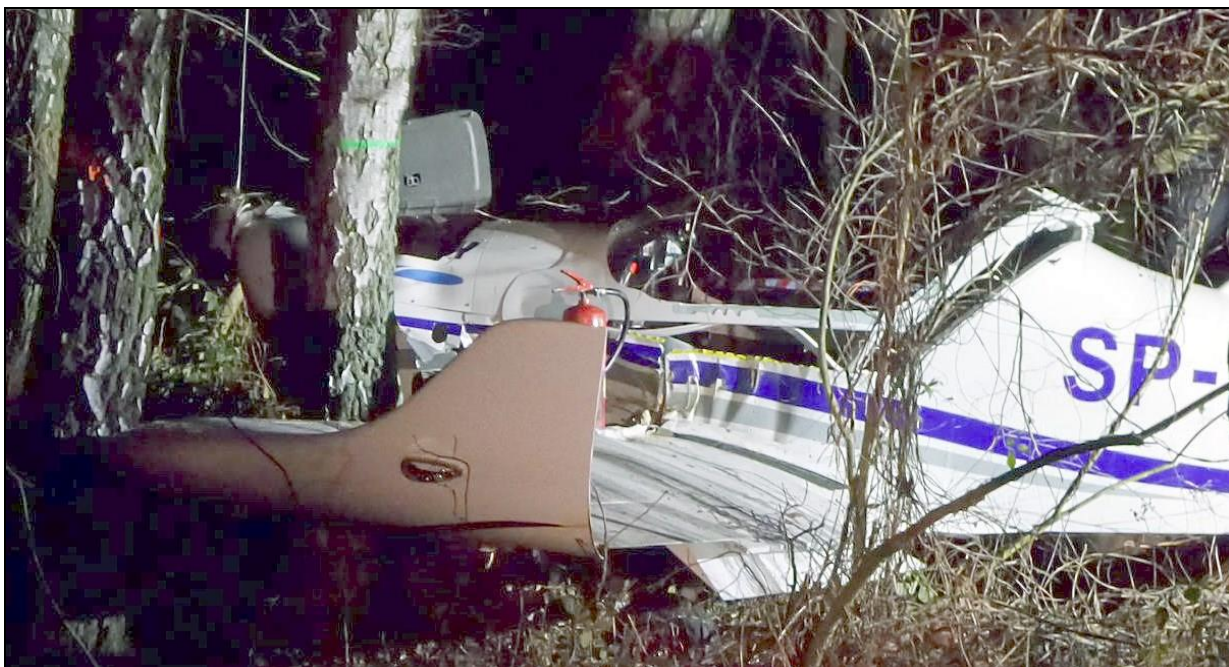
**Rys.19 – Lewa strona samolotu, widoczna wychylona kłapa skrzydłowa i zniszczone oszklenie osłony kabiny. Zauważalne uszkodzenia i pofalowanie pokrycia lewej burty kadłuba w strefie kabiny – to odkształcenie spowodowało lekkie obrażenia lewej ręki ucznia-pilota [foto: TVN24].**

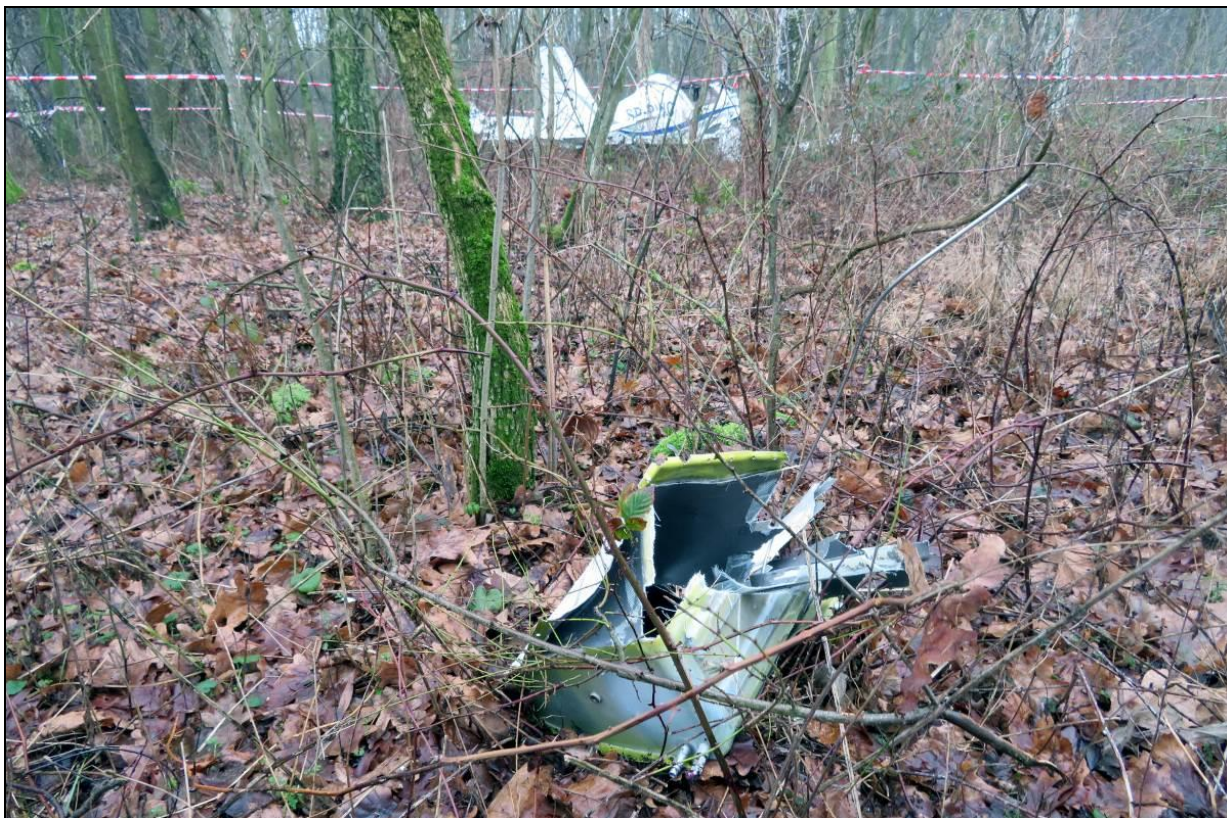
**Rys.21 – Wyrwany z prawego skrzydła, zniszczony zbiornik paliwa. W tle samolot na miejscu wypadku.**

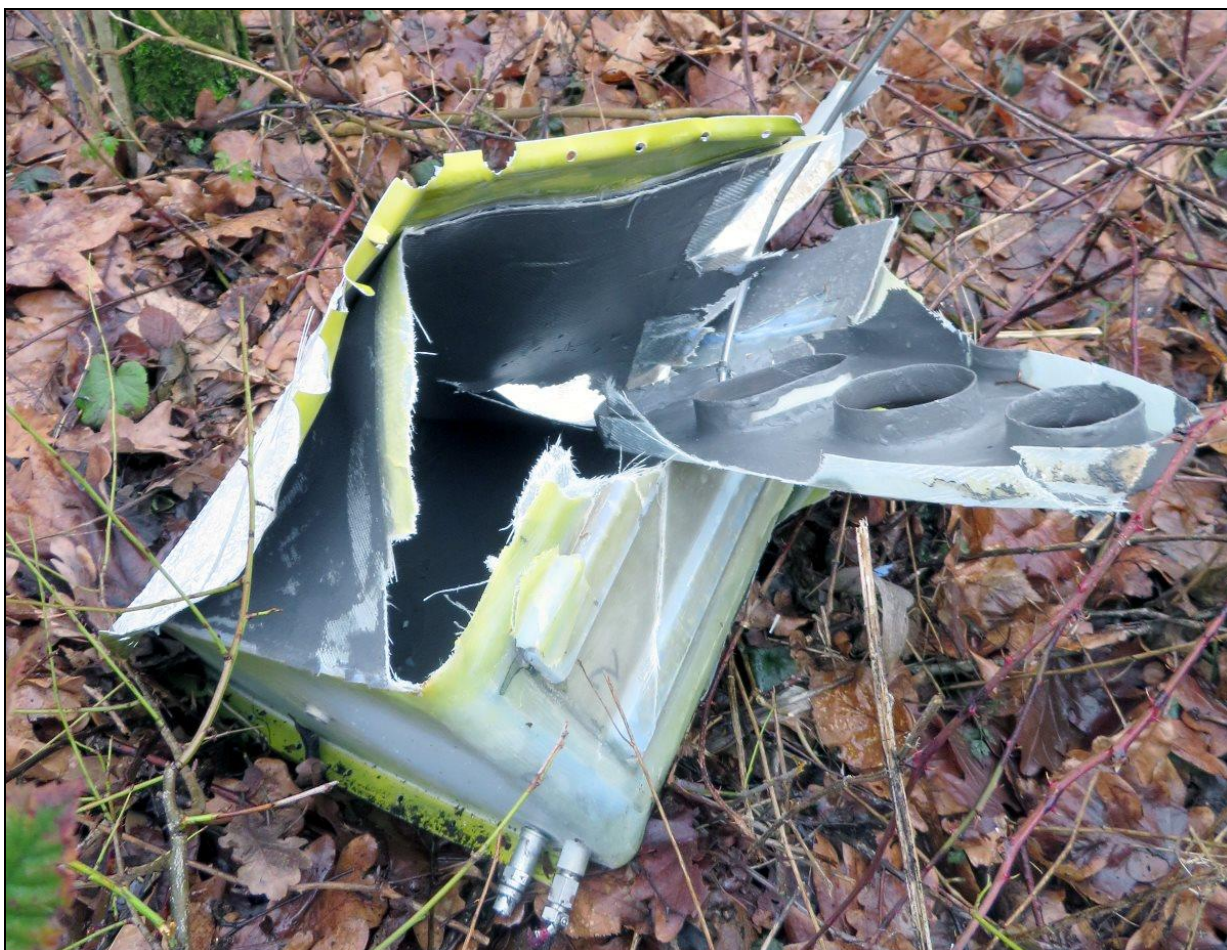
**Rys.22 – Wyrwany z prawego skrzydła, zniszczony zbiornik paliwa.**

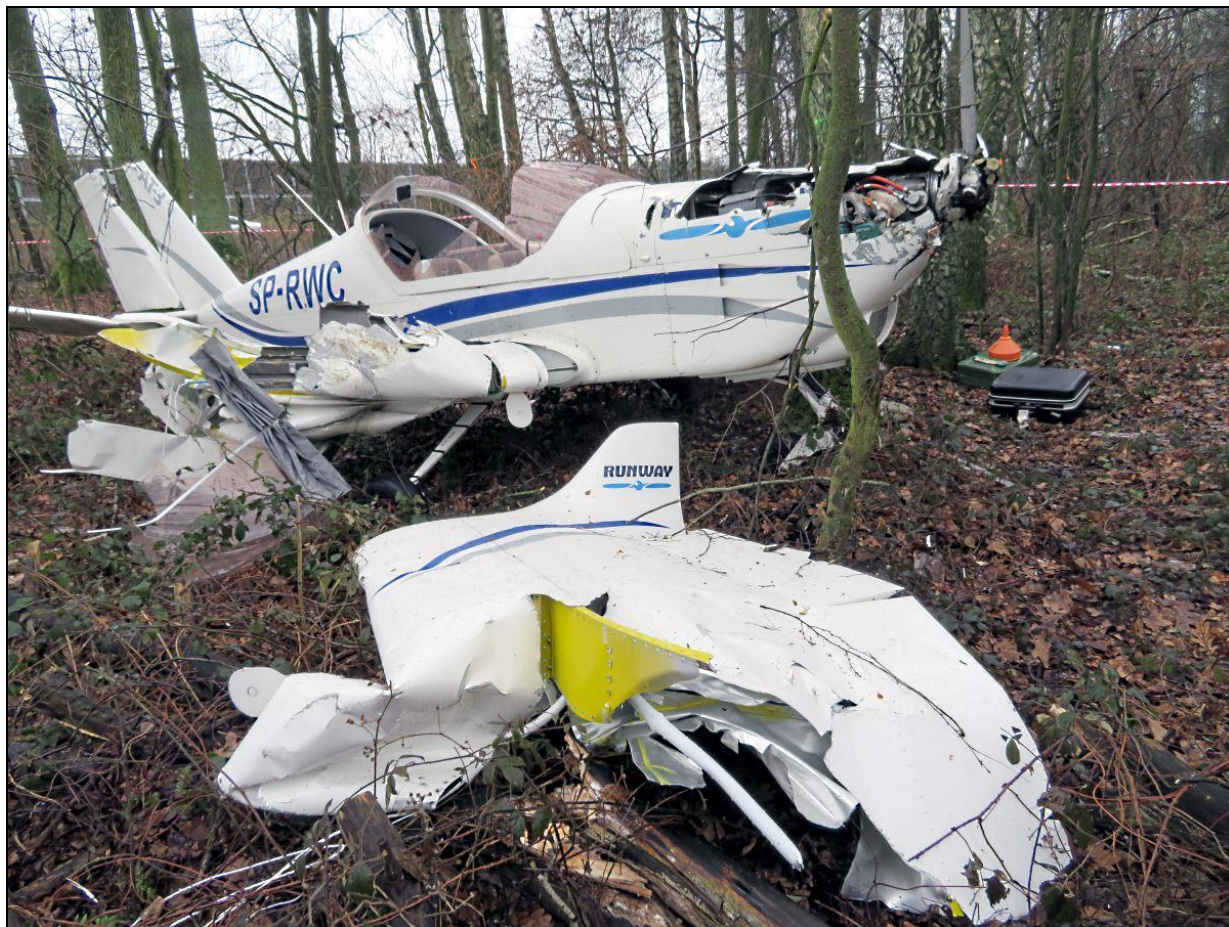
Rys.26 – kadłub samolotu z prawej strony od przodu oraz leżąca przed nim oderwana część prawego skrzydła z końcówką, lotką i fragmentem klapy. Widoczny popychacz sterowania lotką i zerwany dźwigar główny.

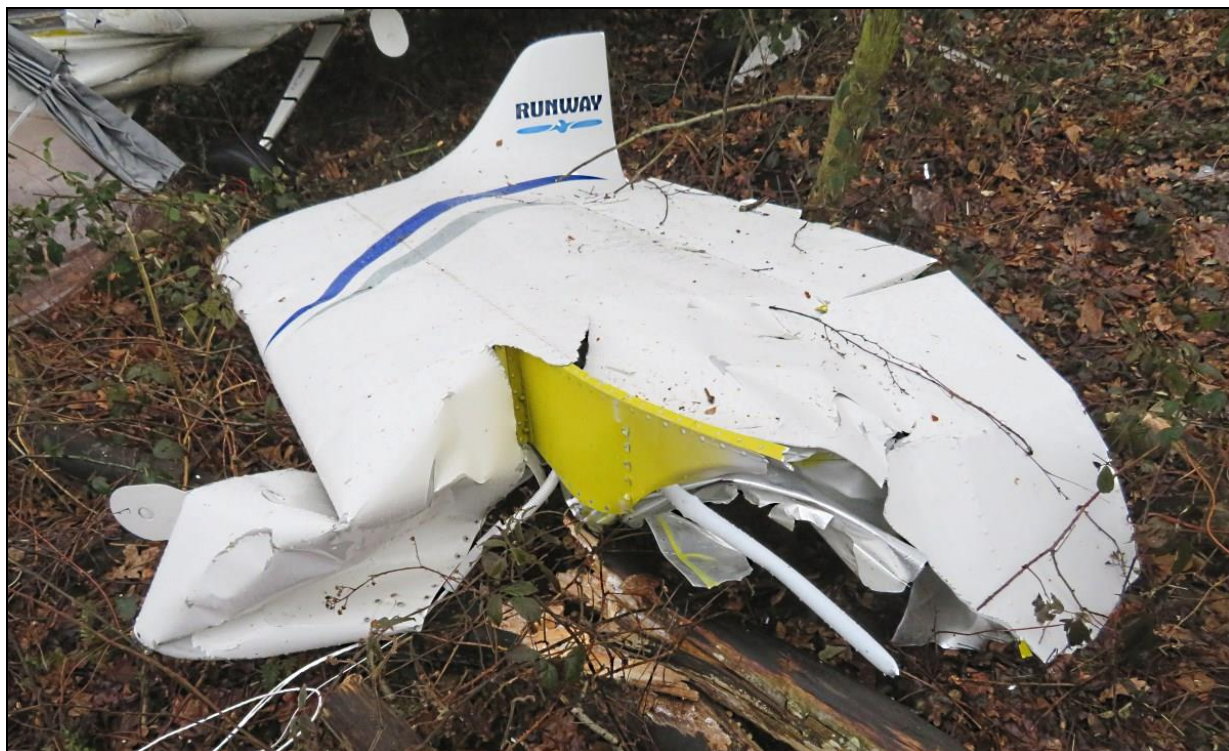
Rys.27 – Oderwana część prawego skrzydła z końcówką, lotką i fragmentem klapy. Widoczny popychacz sterowania lotką i zerwany dźwigar główny.

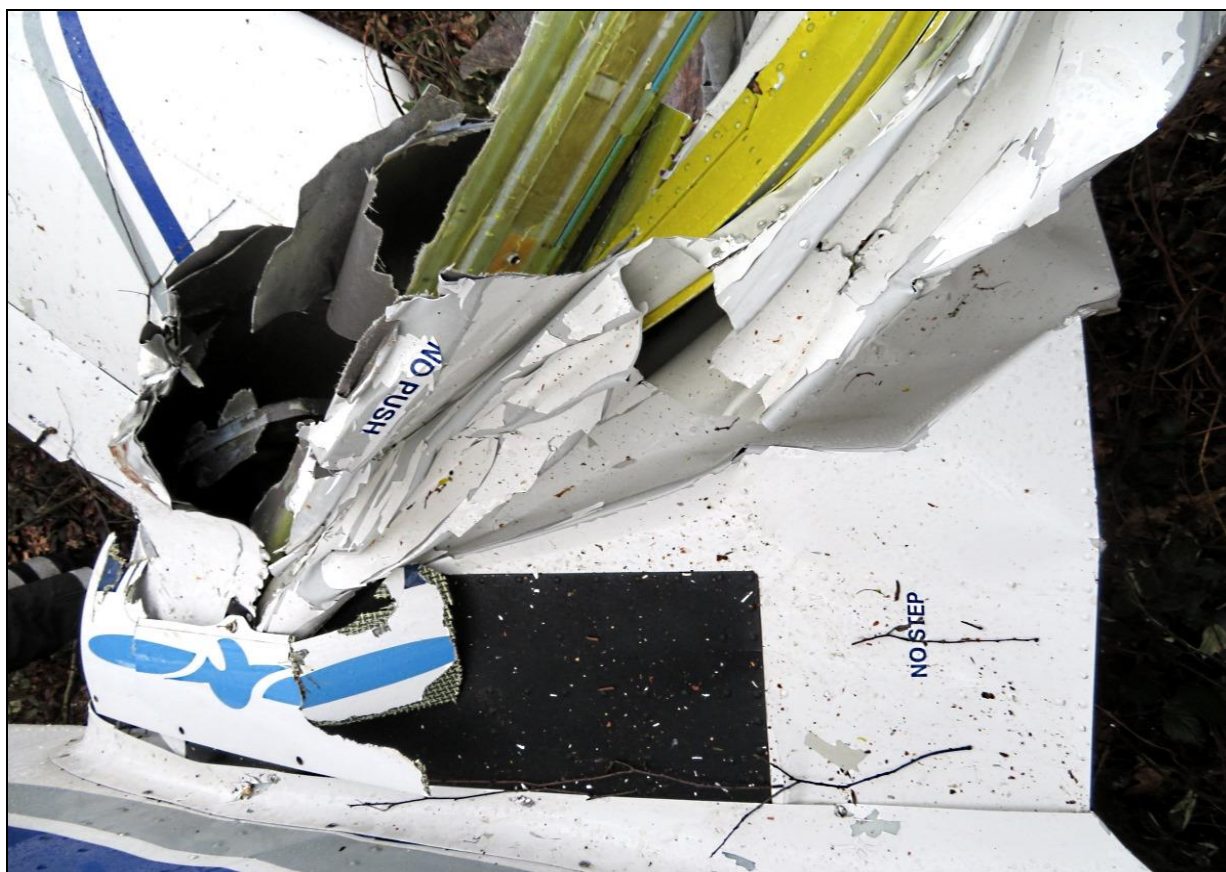
Rys.28 – Resztką struktury prawego skrzydła pozostała przy kadłubie. Wyraźnie widoczne miejsce zderzenia z drzewem „A”.

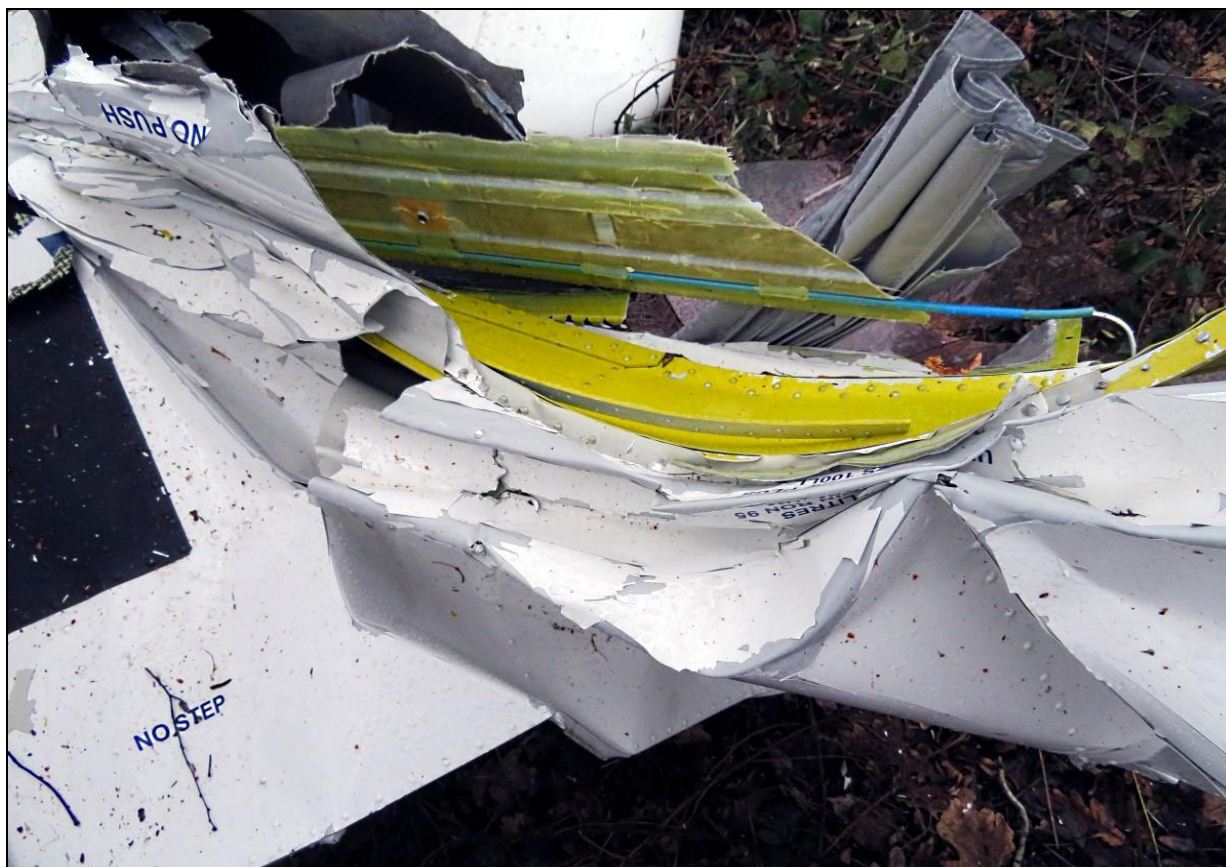
Rys.29 – Resztką struktury prawego skrzydła pozostała przy kadłubie. Wyraźnie widoczne miejsce zderzenia z drzewem „A”.

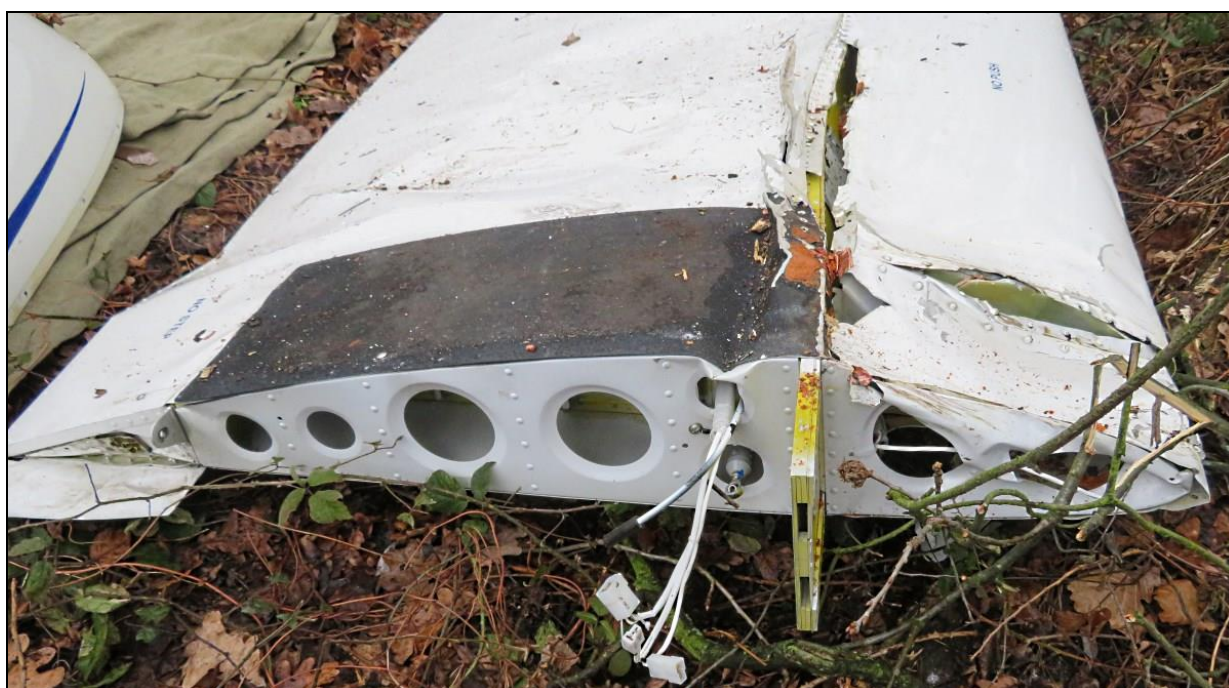
Rys.31 – Zniszczenia lewego skrzydła u nasady w rejonie noska, skrzydło zdemontowane z samolotu.

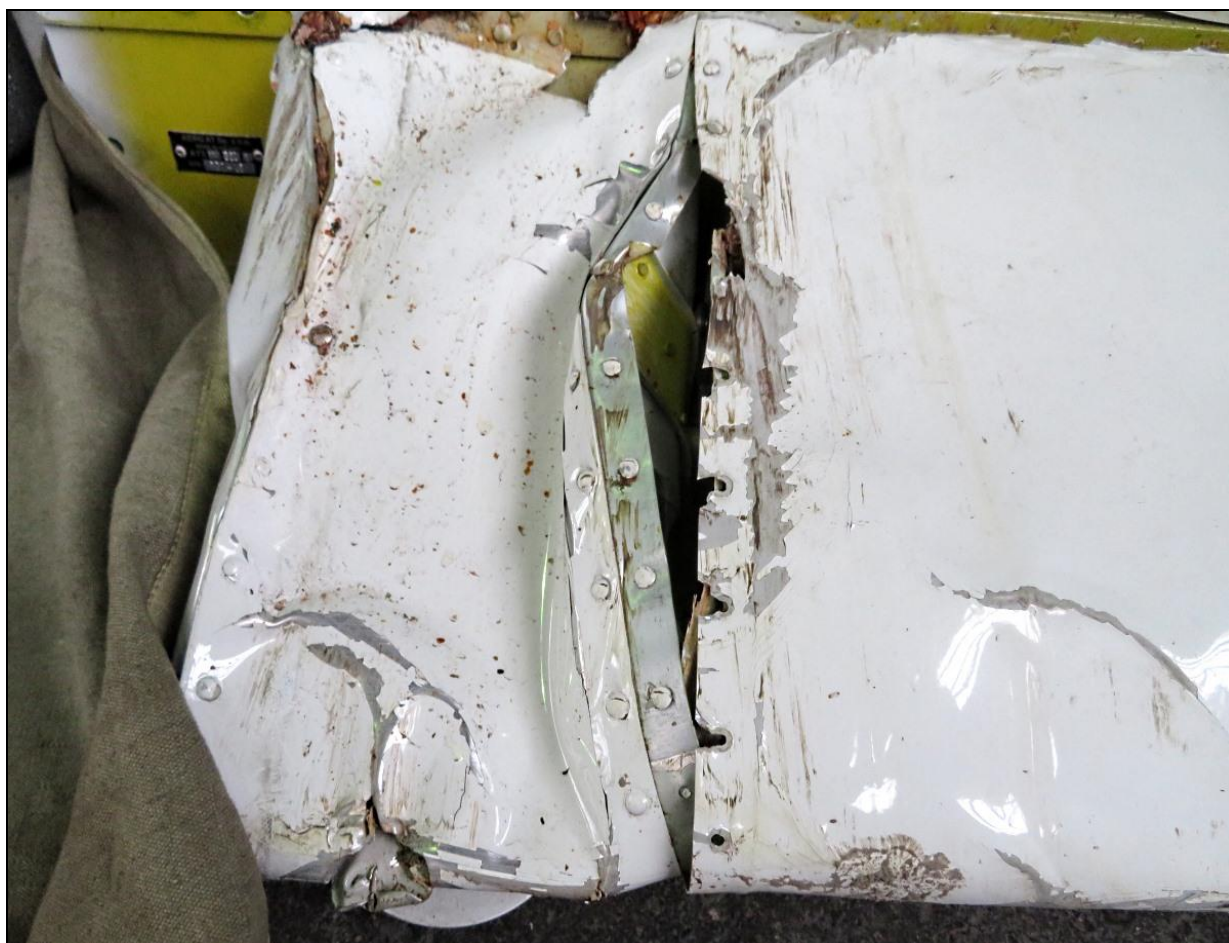
Rys.32 – Zniszczenia lewego skrzydła u nasady w rejonie noska – zbliżenie od strony noska.

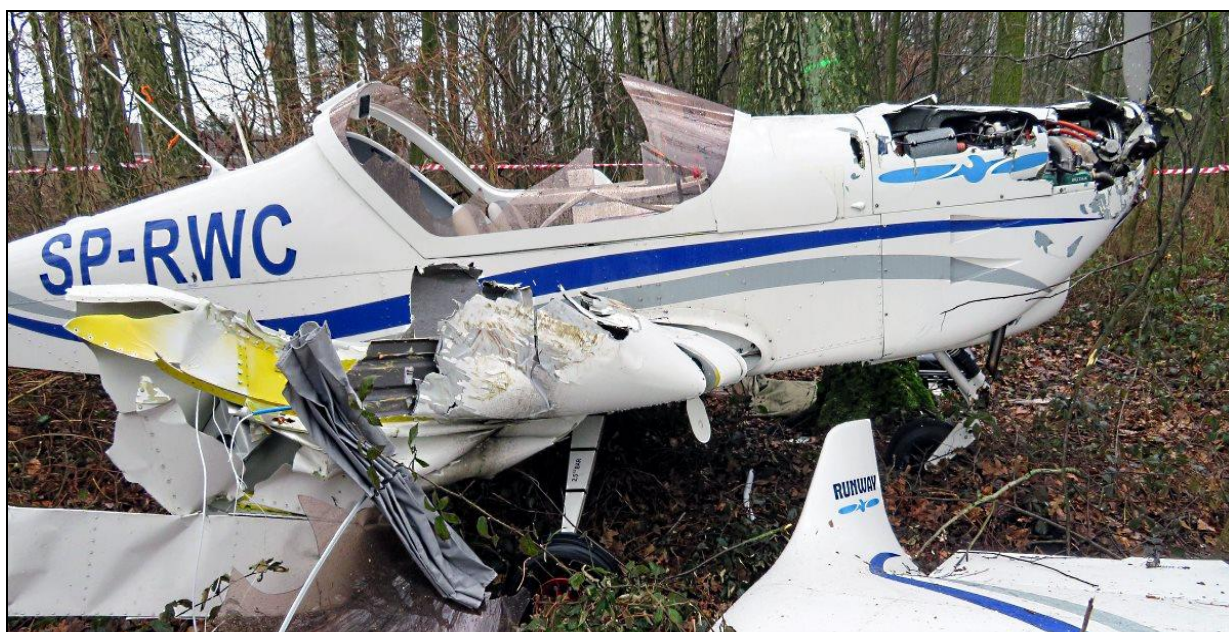
Rys.33 – Przednia część kadłuba z prawej strony. Widoczne zniszczenia u nasady prawego skrzydła, rozbite oszklenie i zniszczona górna osłona silnika. Na ziemi oderwany fragment prawego skrzydła.
