**ALBUM ILUSTRACJI**  
**z wypadku samolotu Aero AT-3R100 SP-RWC**  
**21 stycznia 2020 r., Marki k/Warszawy**

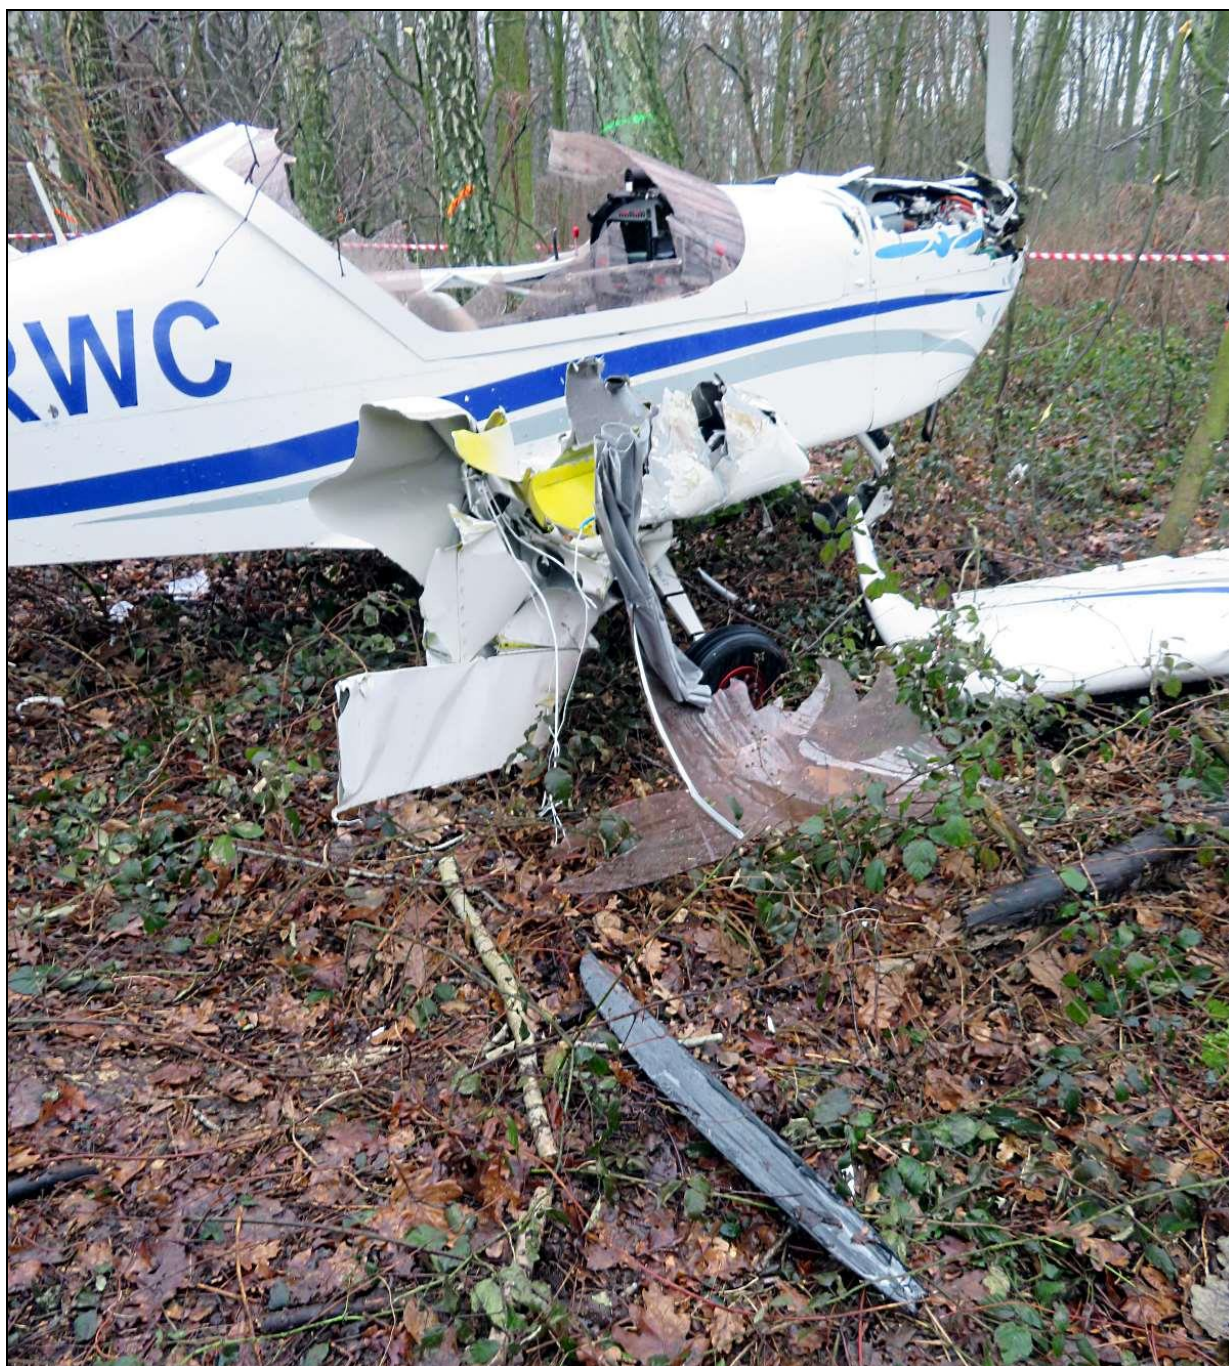
Rys.34 – Przednia część kadłuba z prawej strony. Widoczne zniszczenia u nasady prawego skrzydła, rozbite oszklenie i zniszczona górna osłona silnika. Na ziemi odłamana łopata śmigła i oderwany fragment prawego skrzydła.

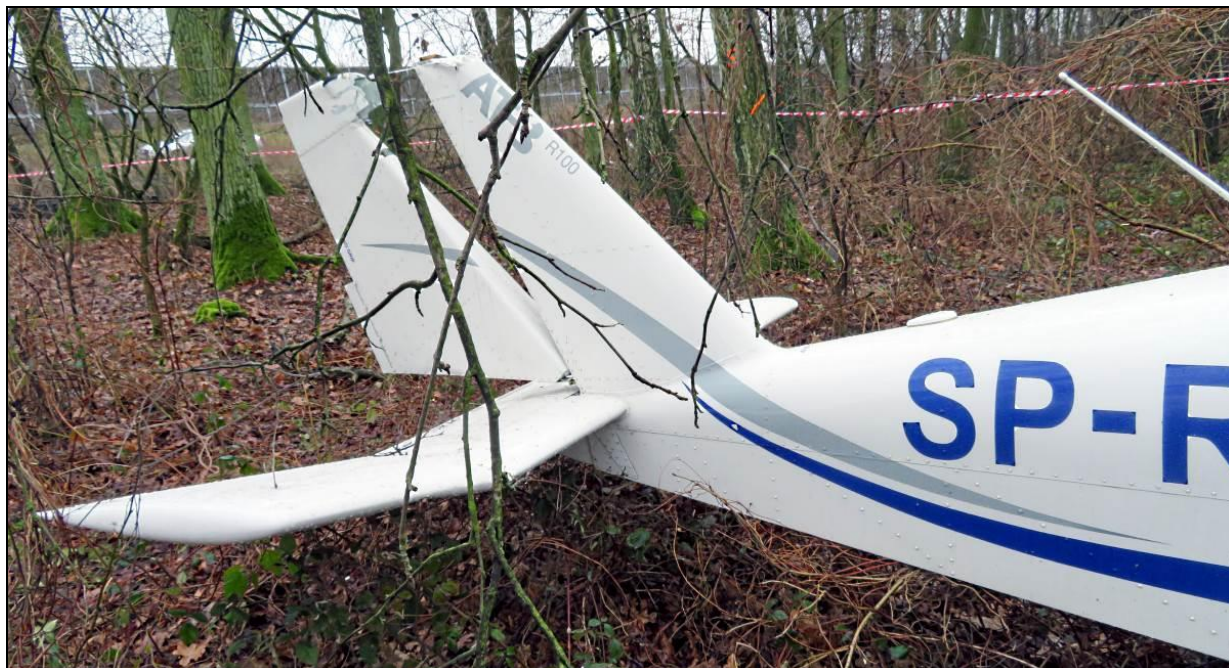
**Rys.35 – Usterzenie pokazane z prawej strony. Widoczne rozdzielenie górnego zawiasu steru kierunku i statecznika pionowego oraz zniszczona końcówka steru. Zwraca uwagę złamanie prawej części płyty usterzenia poziomego**

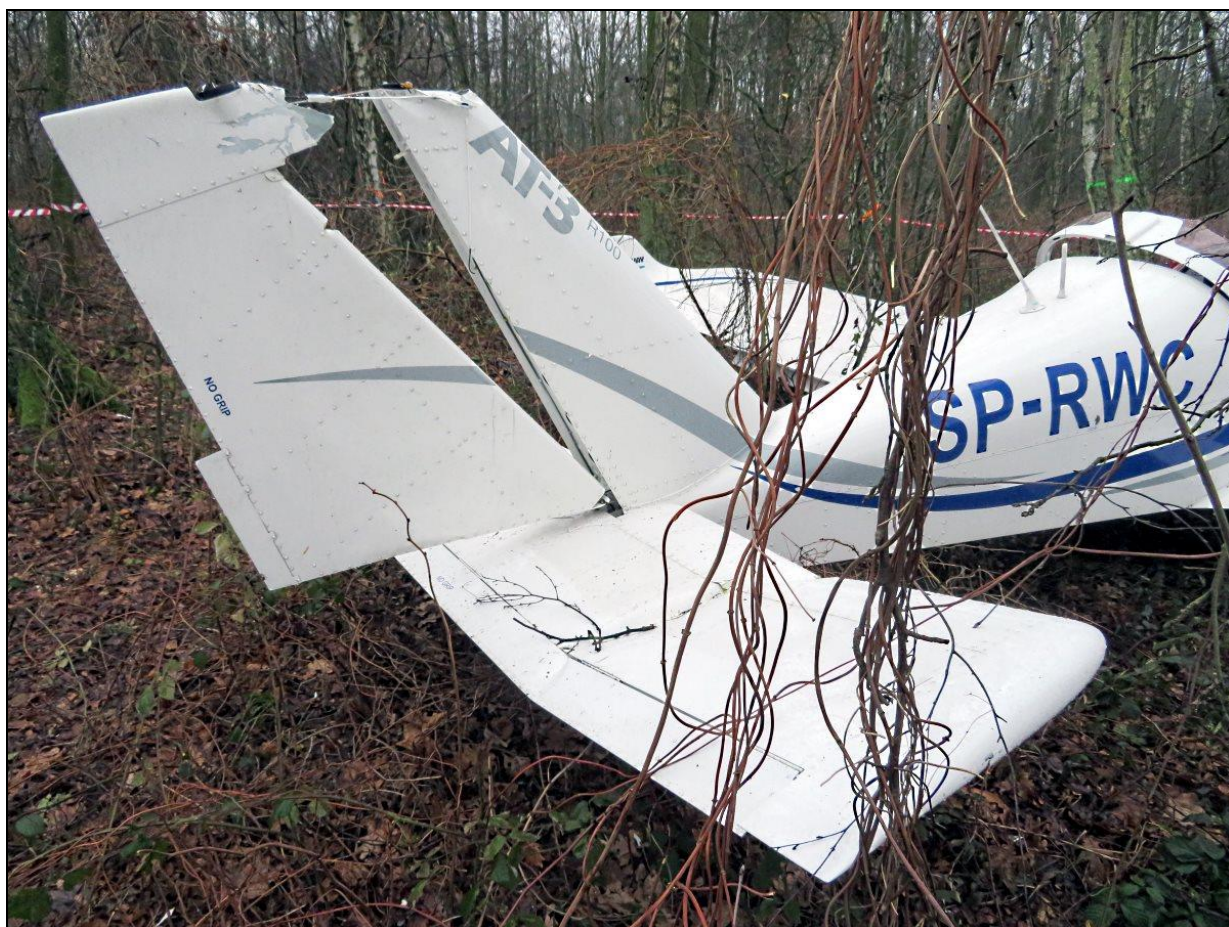
**Rys.36 – Usterzenie pokazane z prawej strony od tyłu. Widoczne rozdzielenie górnego zawiasu steru kierunku i statecznika pionowego oraz zniszczona końcówka steru. Zwraca uwagę złamanie prawej części płyty usterzenia poziomego**

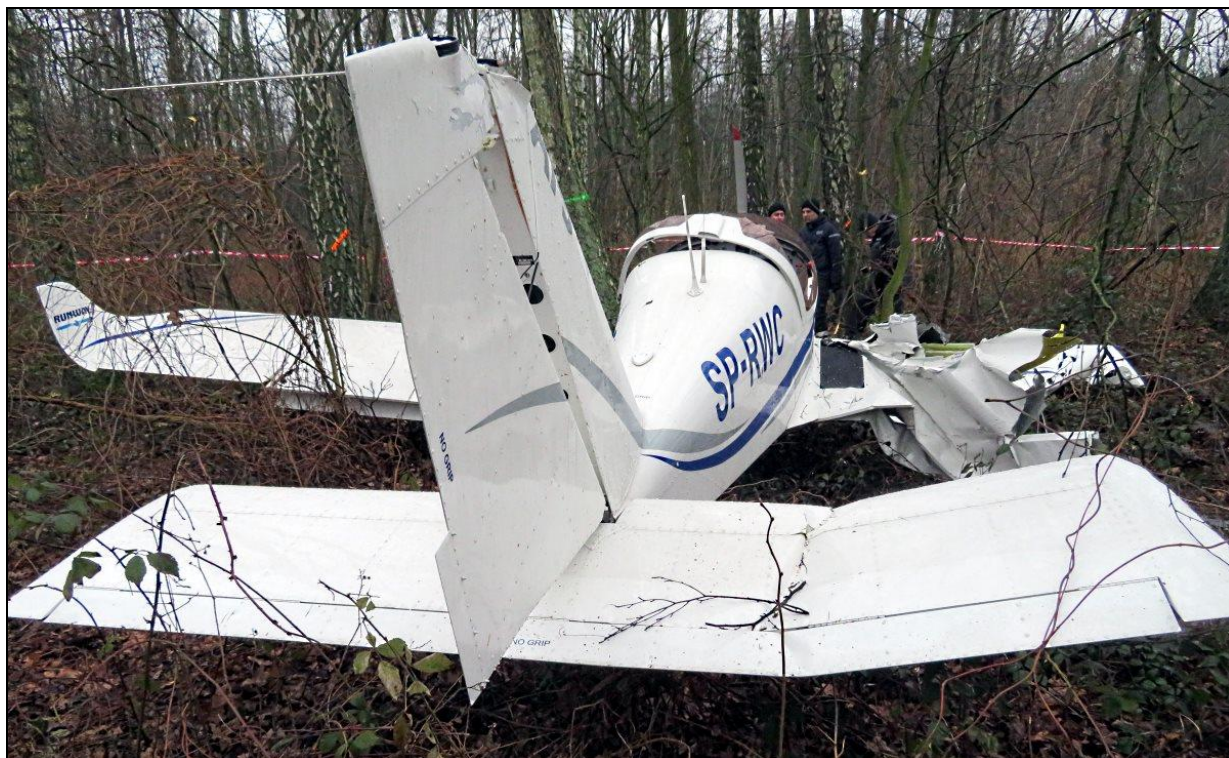
Rys.37 – Usterzenie pokazane od tyłu. Widoczne rozdzielenie górnego zawiasu steru kierunku i statecznika pionowego oraz zniszczona końcówka steru. Zwraca uwagę złamanie prawej części płyty usterzenia poziomego.

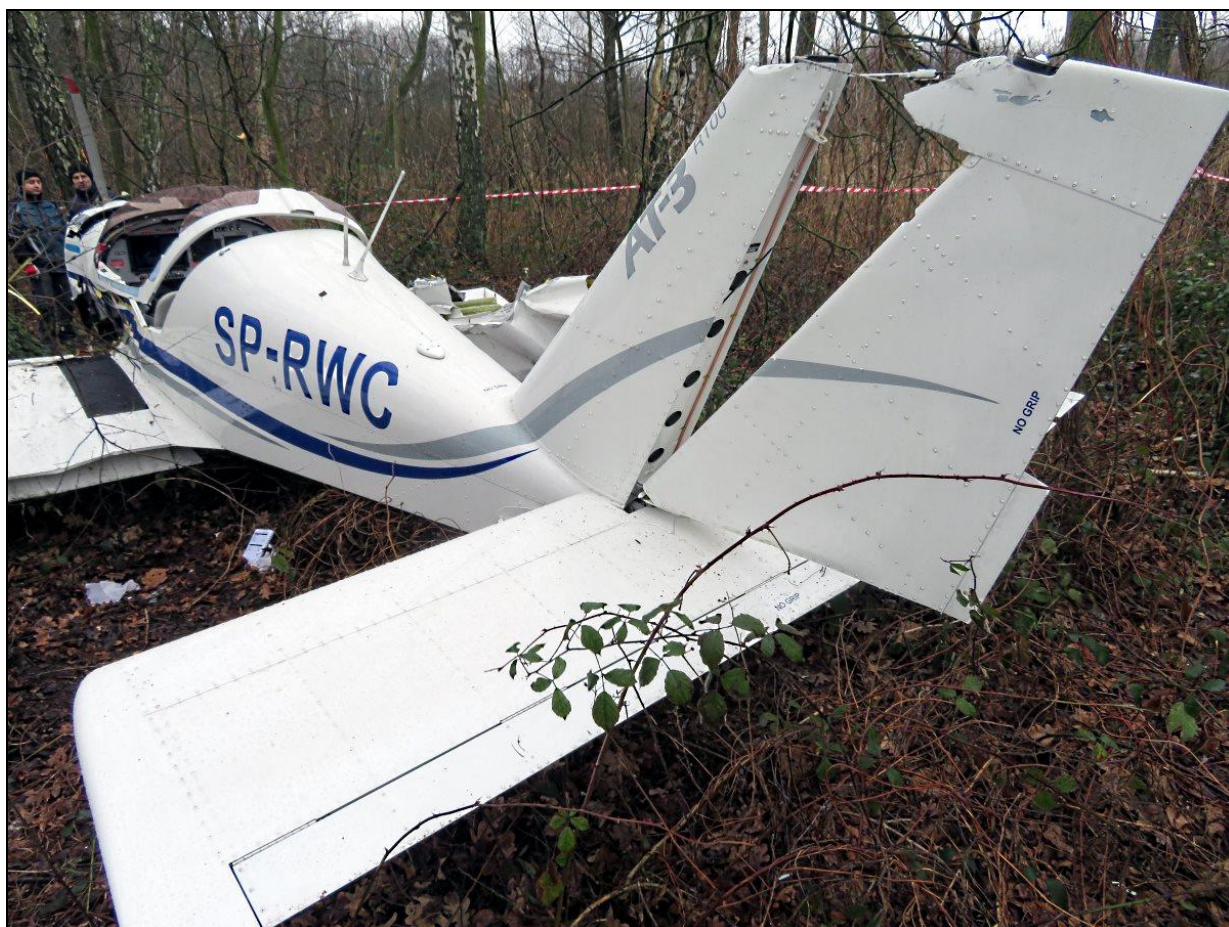
Rys.38 – Usterzenie z lewej strony od tyłu. Widoczne rozdzielenie górnego zawiasu steru kierunku i statecznika pionowego oraz zniszczona końcówka steru kierunku.

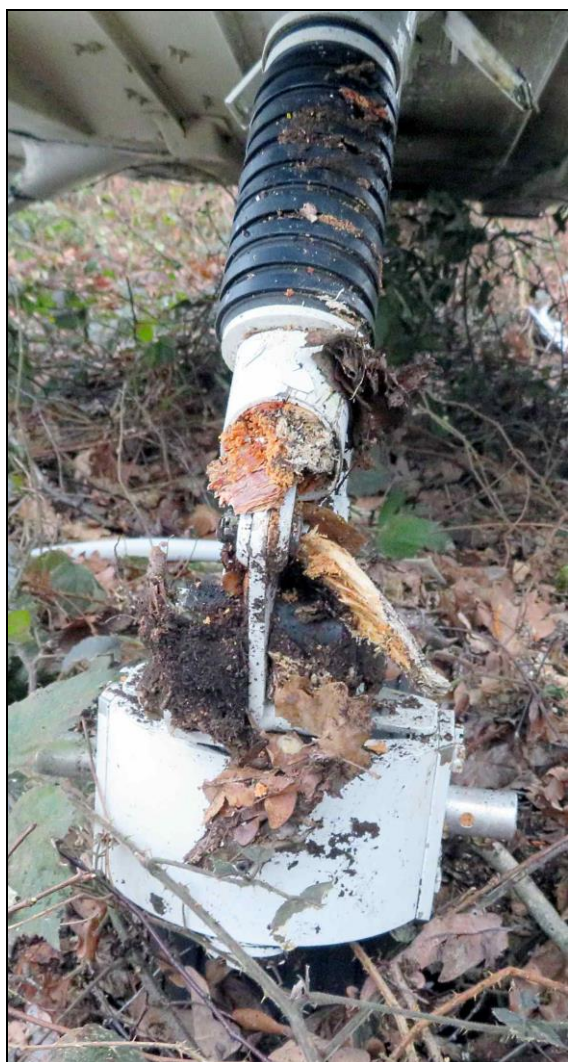
Rys.39 – Pozbawione zniszczonych owiewek przednie podwozie z wyraźnymi śladami zderzenia z drzewem.

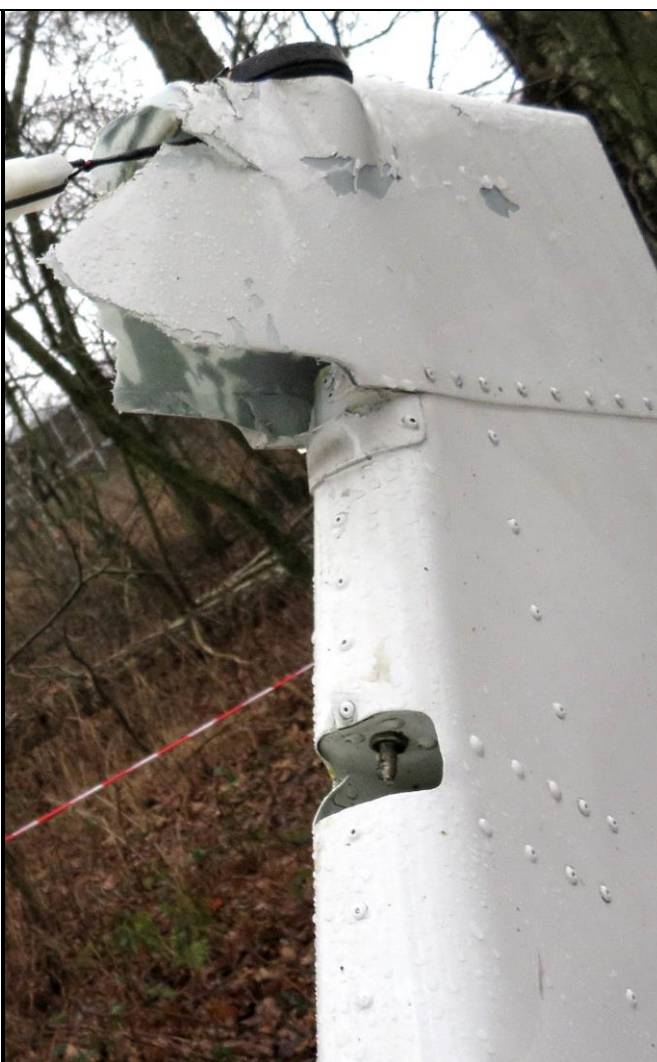
Rys.40 – Górny zawias steru kierunku, oddzielony od statecznika pionowego. Widoczna zniszczona końcówka steru kierunku.

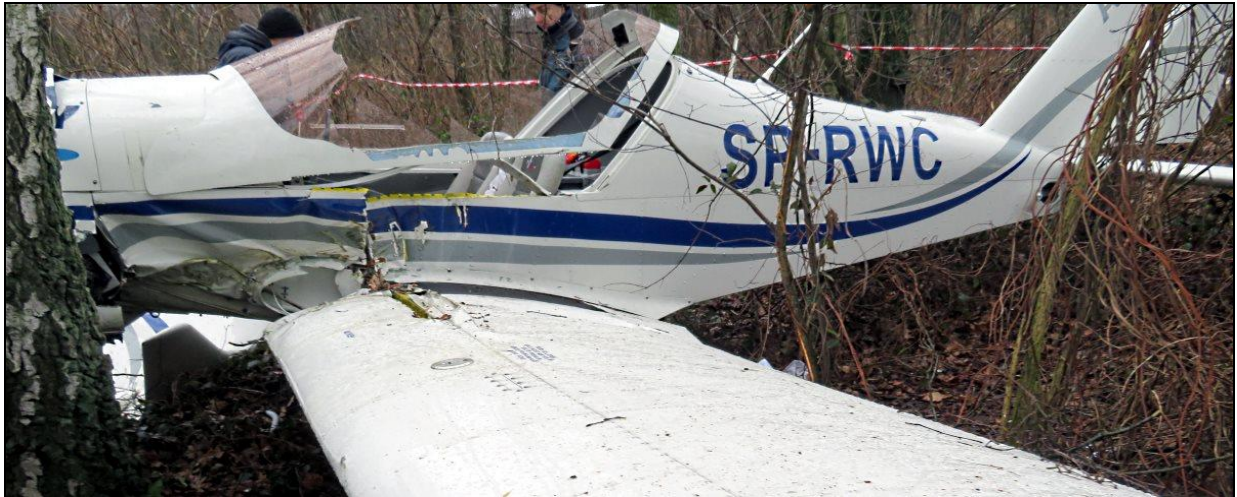
Rys.42 – Kadłub z lewej strony. Widoczne uszkodzenia lewej burty, nasady lewego skrzydła i brak oszklenia.

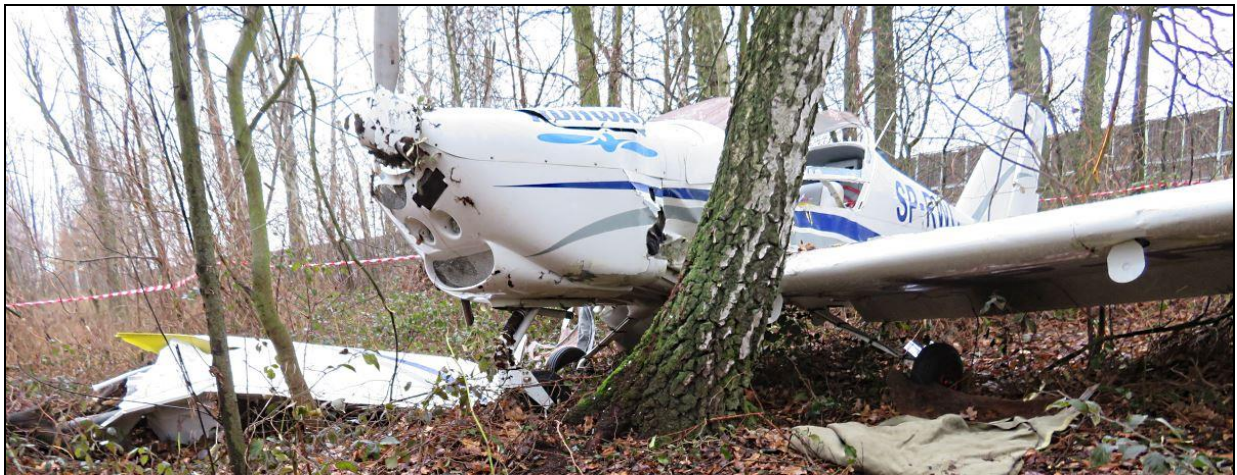
Rys.43 – Zbliżenie na przednią część kadłuba z lewej strony. Widoczne uszkodzenia nasady lewego skrzydła, lewej burty kadłuba i osłon silnika, zniszczony kołpak śmigła i brak oszklenia. Samolot stoi na praktycznie nieuszkodzonym podwoziu.

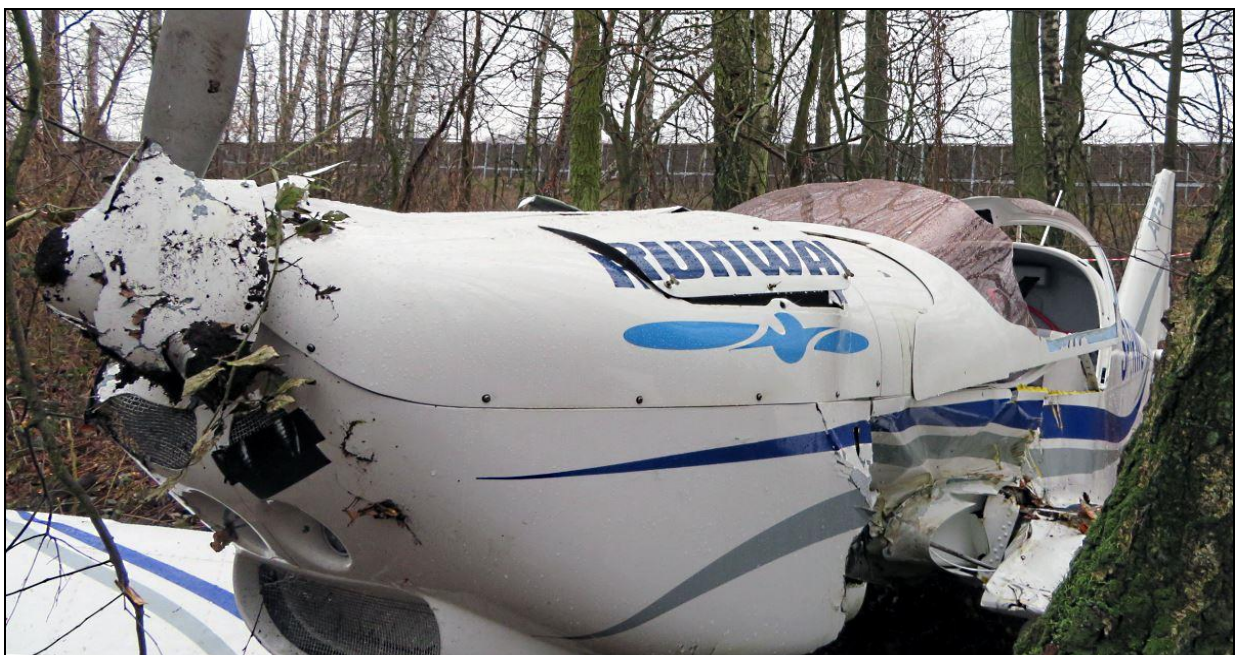
Rys.44 – Zbliżenie na przednią część kadłuba z lewej strony. Widoczne uszkodzenia nasady lewego skrzydła, lewej burty kadłuba i osłon silnika, zniszczony kołpak śmigła i brak oszklenia.

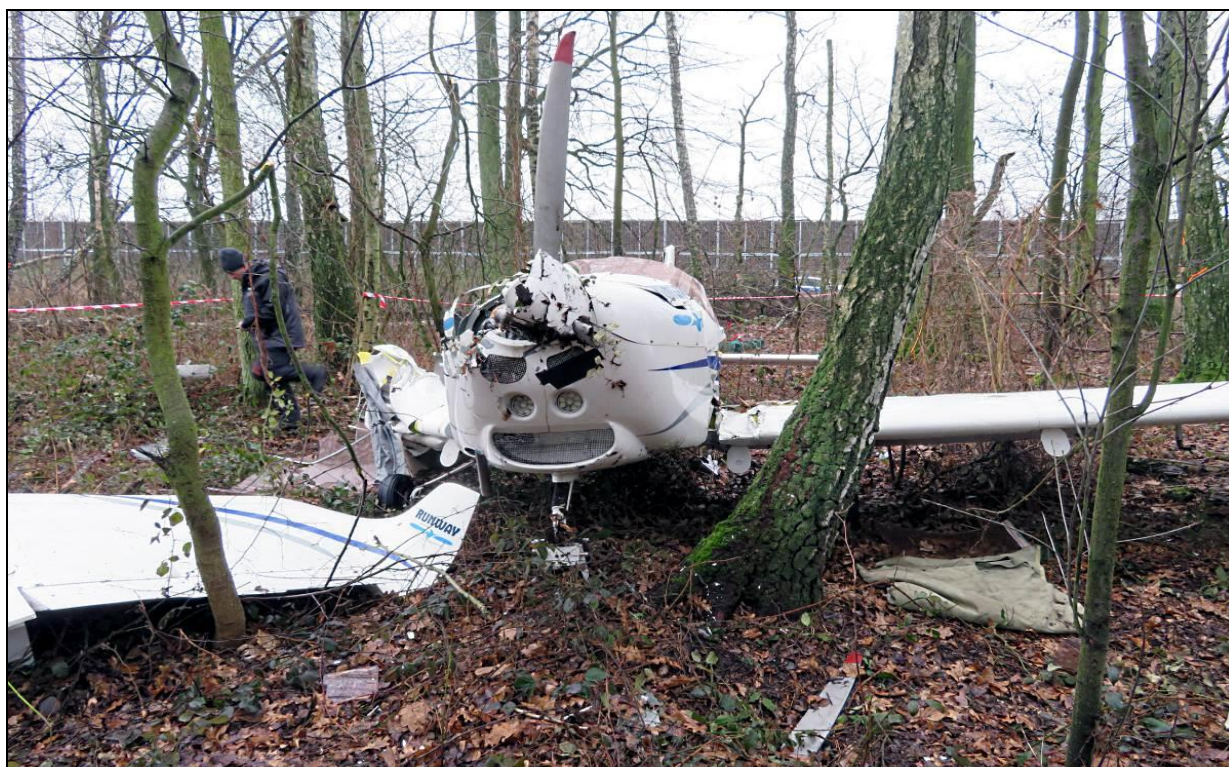
Rys.45 – Widok samolotu od przodu. Widoczna łopata śmigła pozostająca przy piaście, oderwane prawe skrzydło i odłamana łopata śmigła na ziemi.

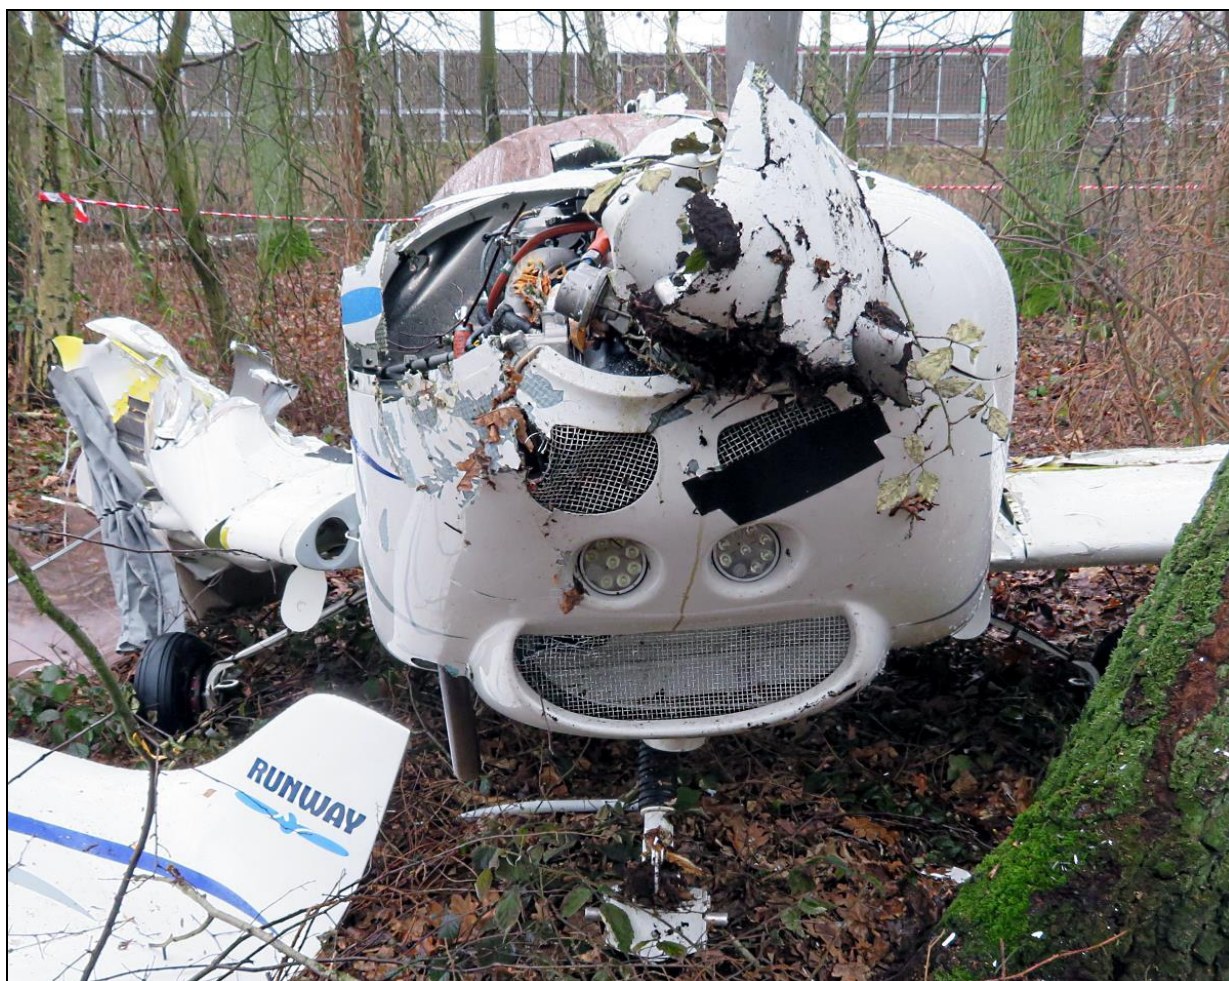
Rys.46 – Widok samolotu od przodu – zbliżenie. Dobrze widoczne zniszczenia osłon silnika i kołpaka śmigła.

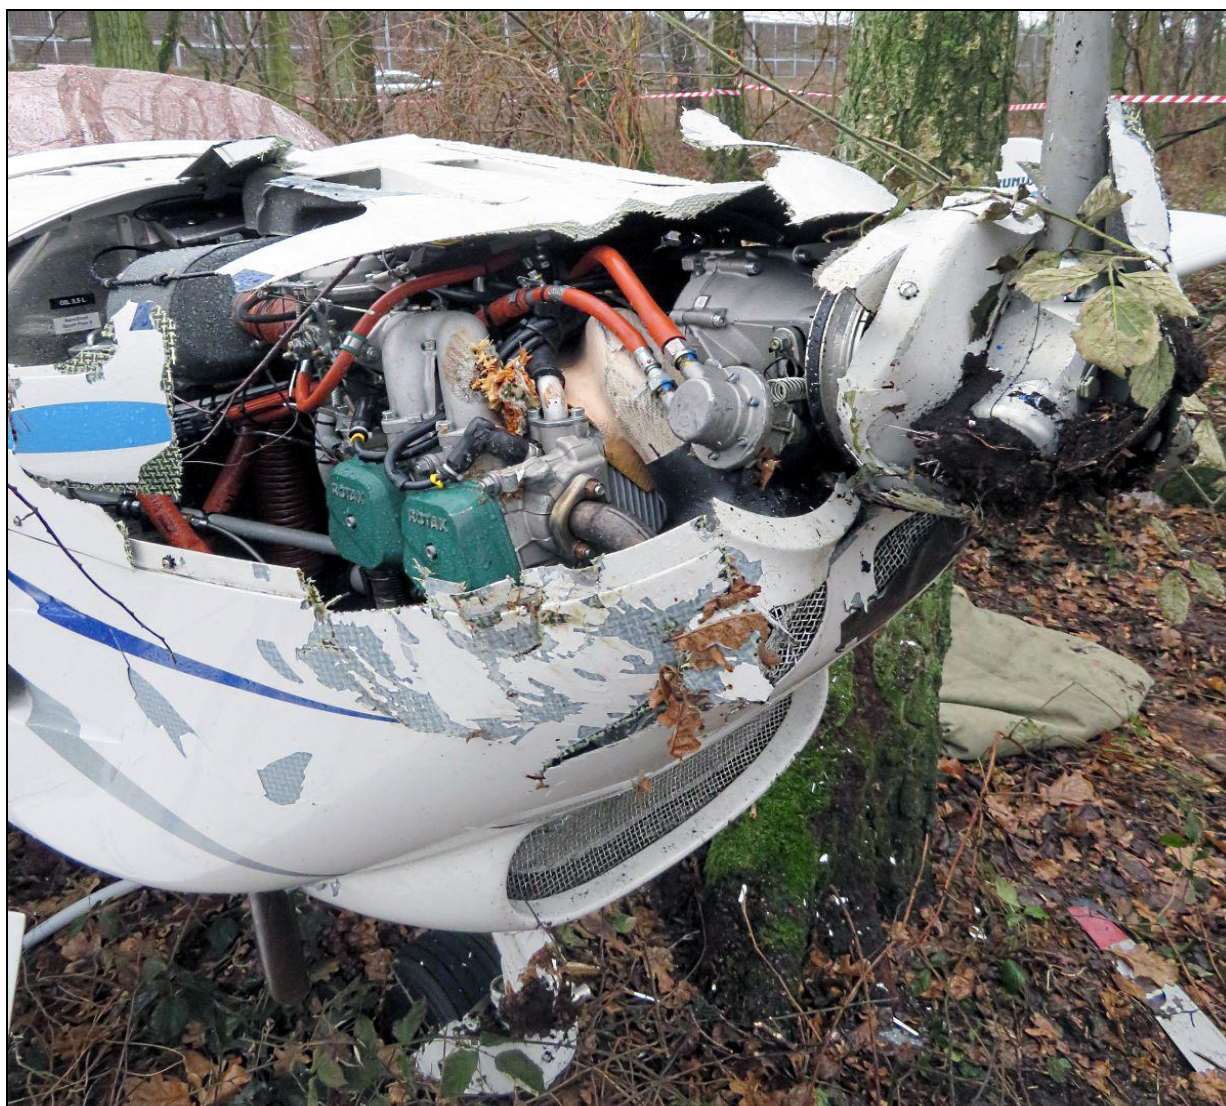
Rys.47 – Zbliżenie na silnik z prawej strony. Dobrze widoczne ślady po zderzeniu z drzewem „B”(resztki drzewa wbite w silnik) i zniszczone śmigło oraz jego kołpak. Na ziemi widoczna odłamana łopata śmigła.

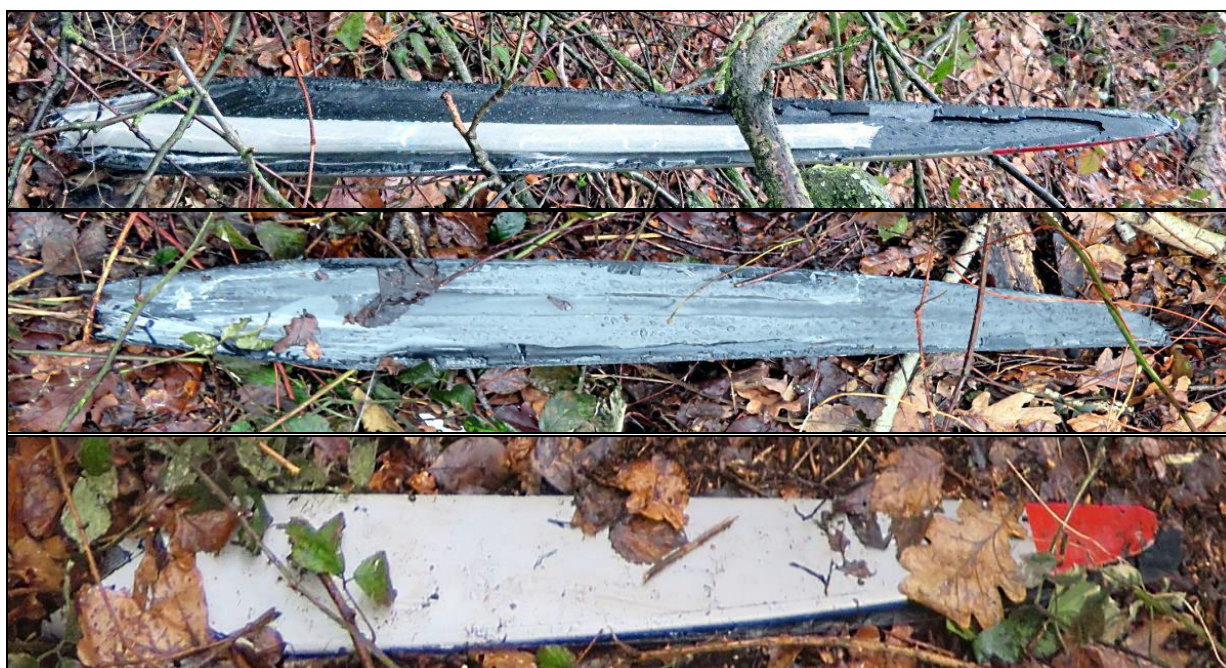
Rys.48, 49, 50 – Odłamane i rozszczerzone łopaty śmigła.

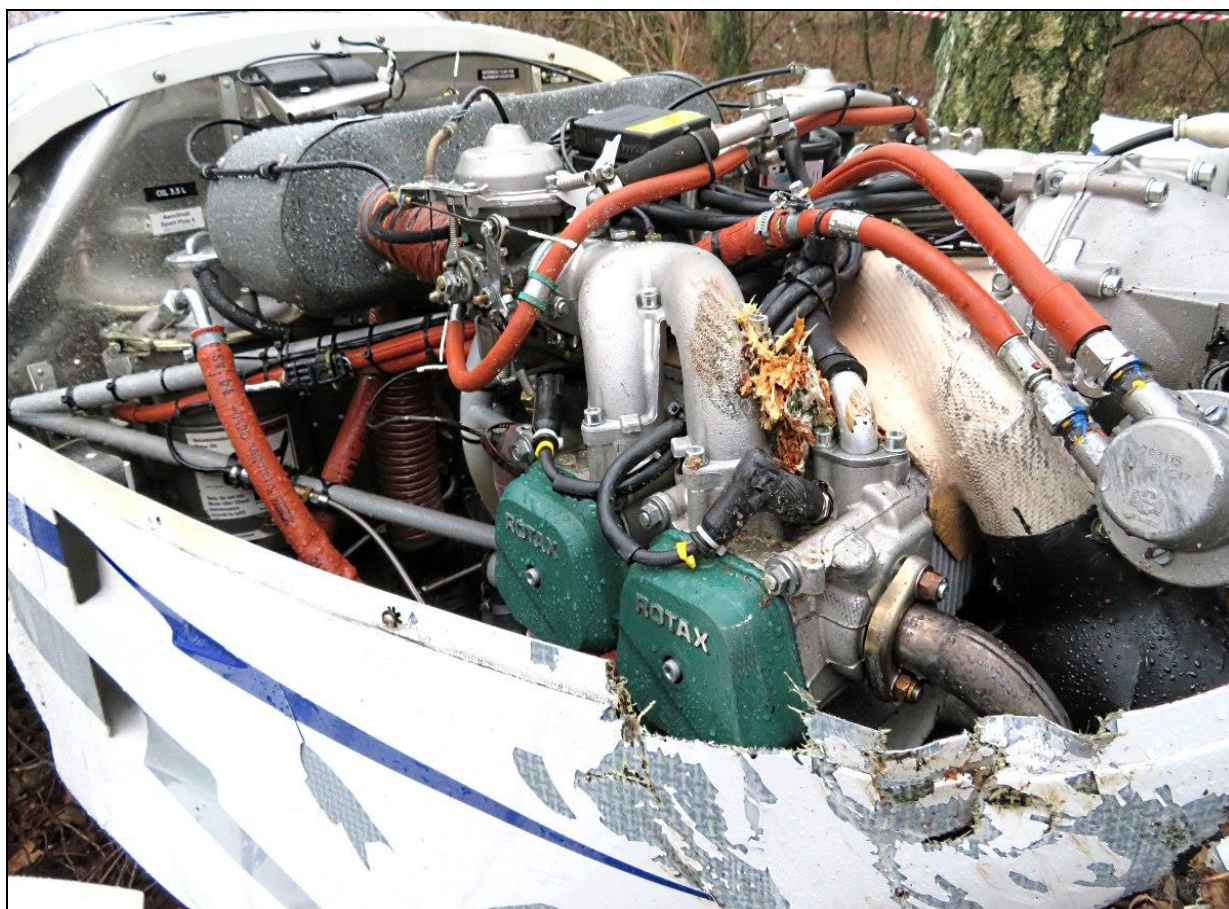
Rys.51 – Zbliżenie na silnik z prawej strony, górna osłona silnika zdjęta. Dobrze widoczne ślady po zderzeniu z drzewem „B” (resztki drzewa wbite w silnik).

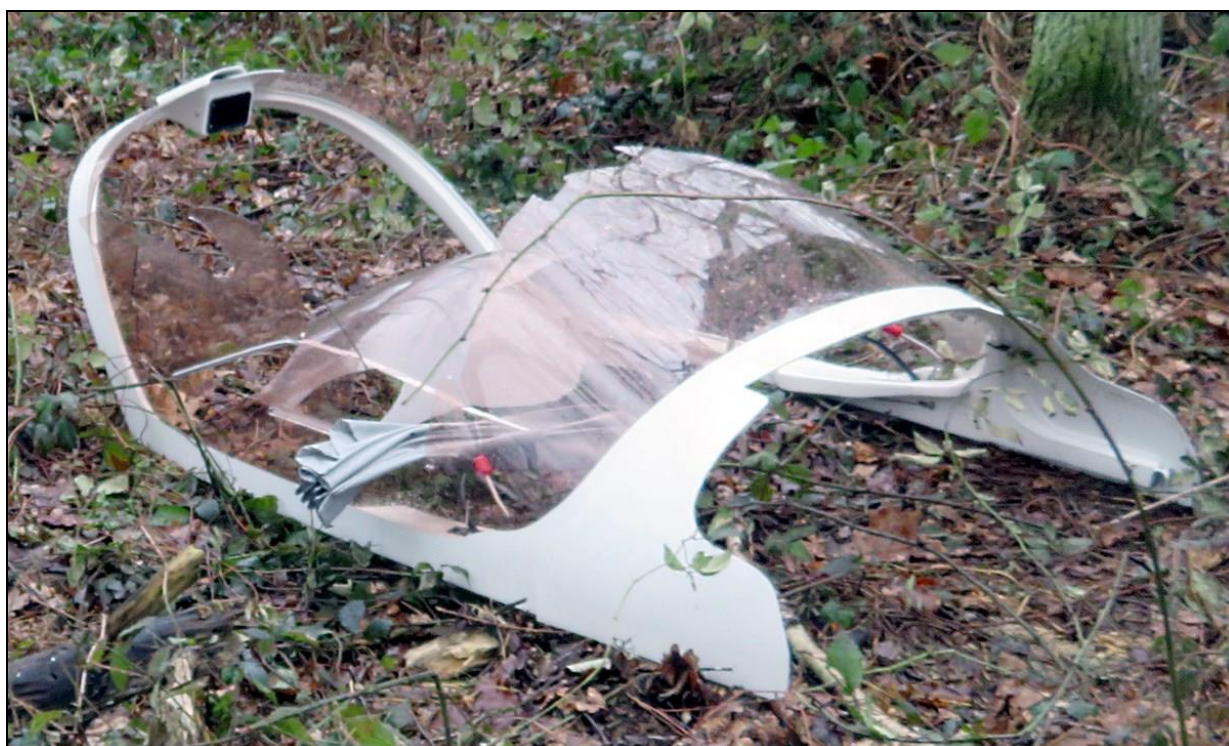
Rys.52 – Rama osłony kabiny ze zniszczonym oszkleniem.

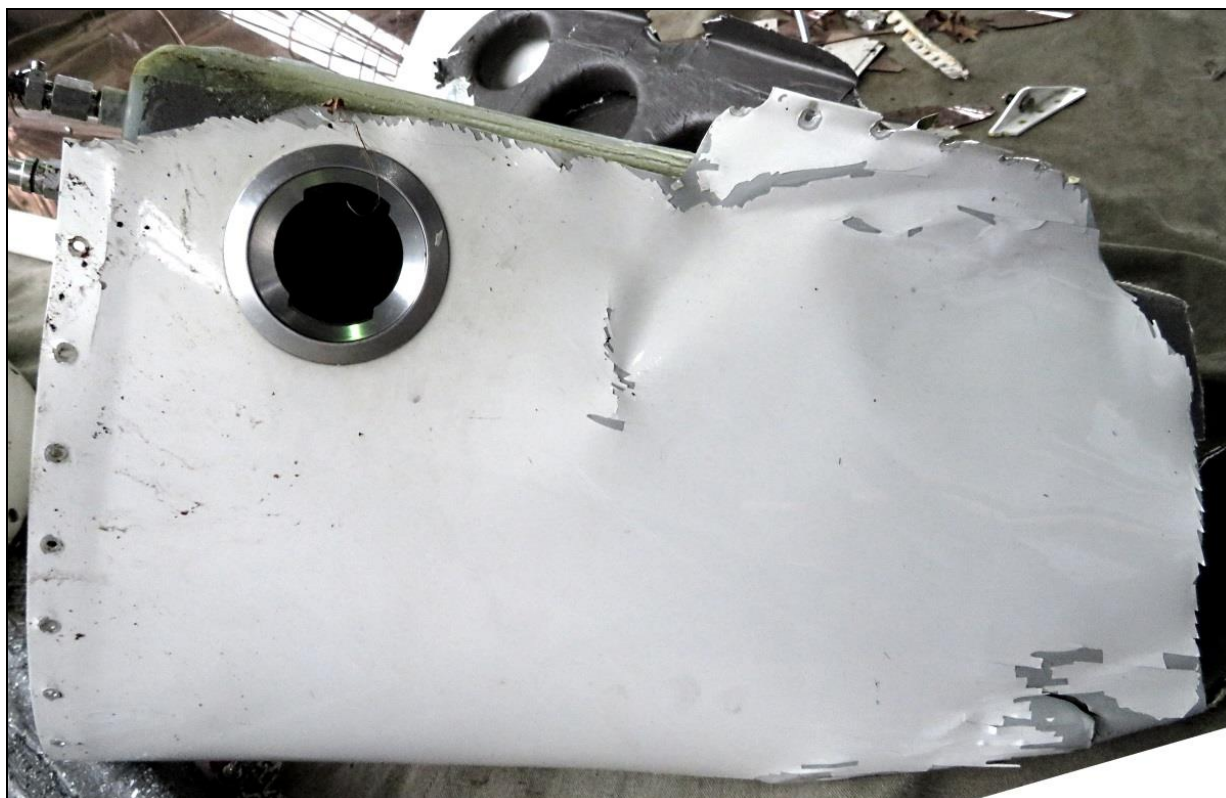
Rys.53 – Widoczny od strony wlewu prawy zbiornik paliwa, wyrwany ze skrzydła podczas zderzenia z drzewami.

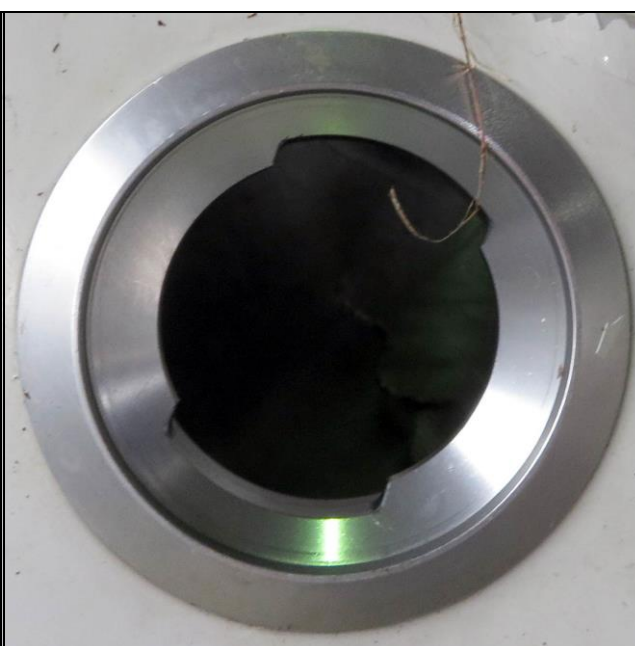
Rys.55 – Wlew prawego zbiornika paliwa. Wypadnięcie (wyssanie) korka tego wlewu wskutek jego niedomknięcia to zasadnicza przyczyna wypadku.

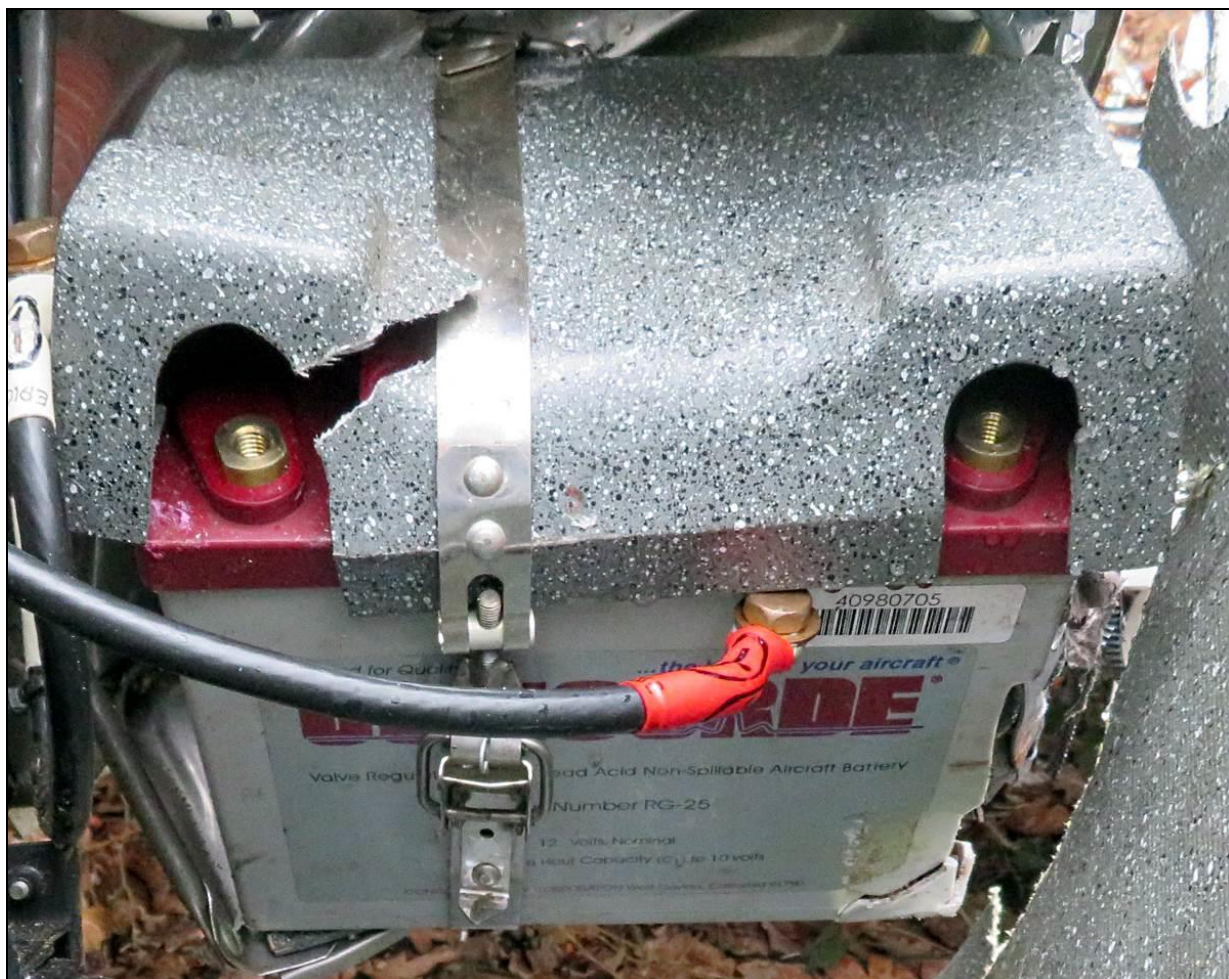
Rys.56 – Zniszczona obudowa akumulatora.

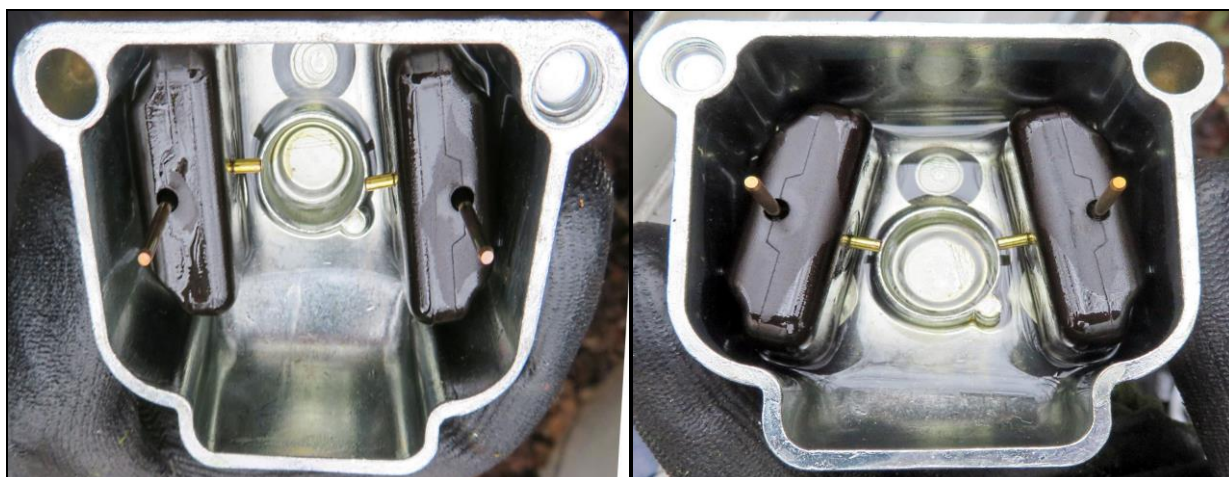
Rys.57, 58 – Wnętrza gaźników – widoczne minimalne ilości paliwa.

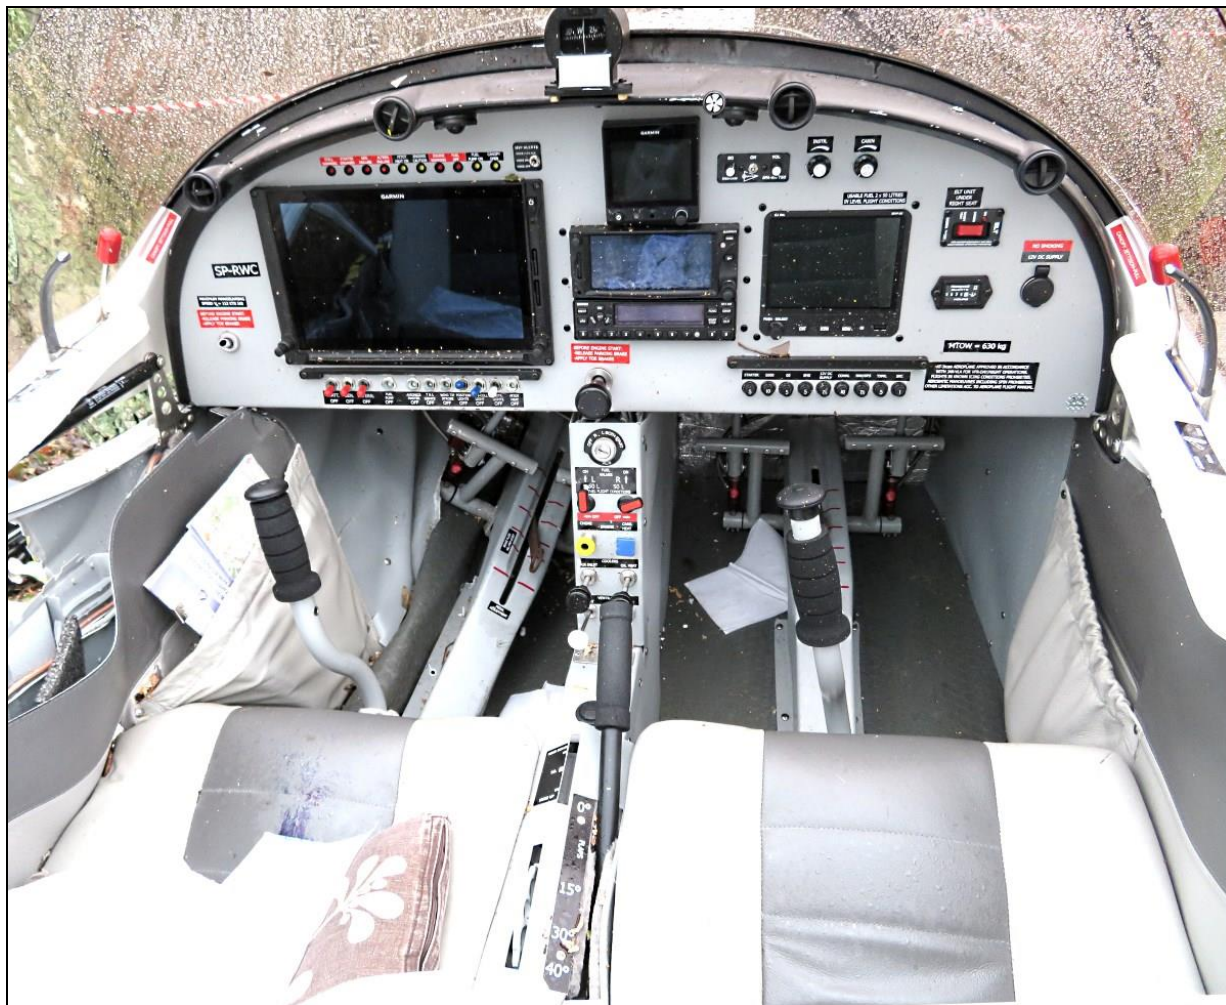
Rys.59 – Wnętrze kabiny. Widoczna wyrwana z zamocowań lewa sterownica nożna i zniszczenia lewej burty kadłuba. Brak widocznych uszkodzeń awioniki.

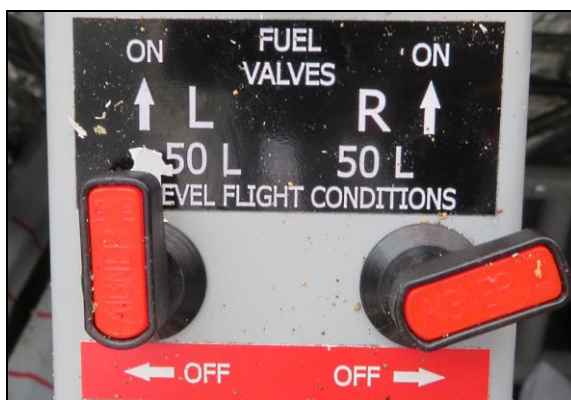
Rys.60 – Zawory instalacji paliwowej. Lewy zawór wskutek odkształceń kadłuba samolotu nie dawał się zamknąć.
