**ALBUM ILUSTRACJI**  
**z wypadku śmigłowca**  
**McDonnell-Douglas MD-500E (Hughes Model 369E); N60EP**  
**07 kwietnia 2016 r., Suwałki**

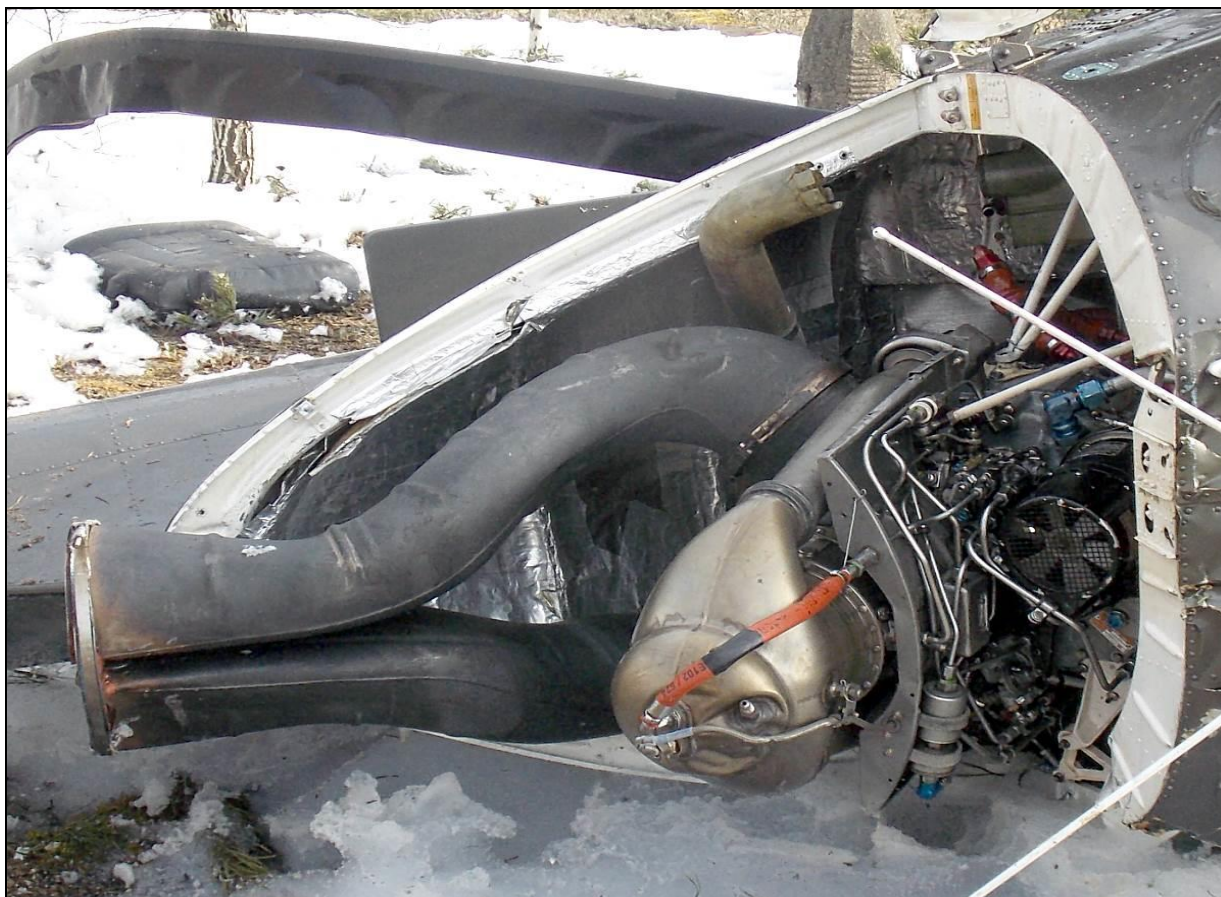
16 – Wnętrze przedziału silnika, widoczny przewód paliwowy zerwany przy upadku śmigłowca.

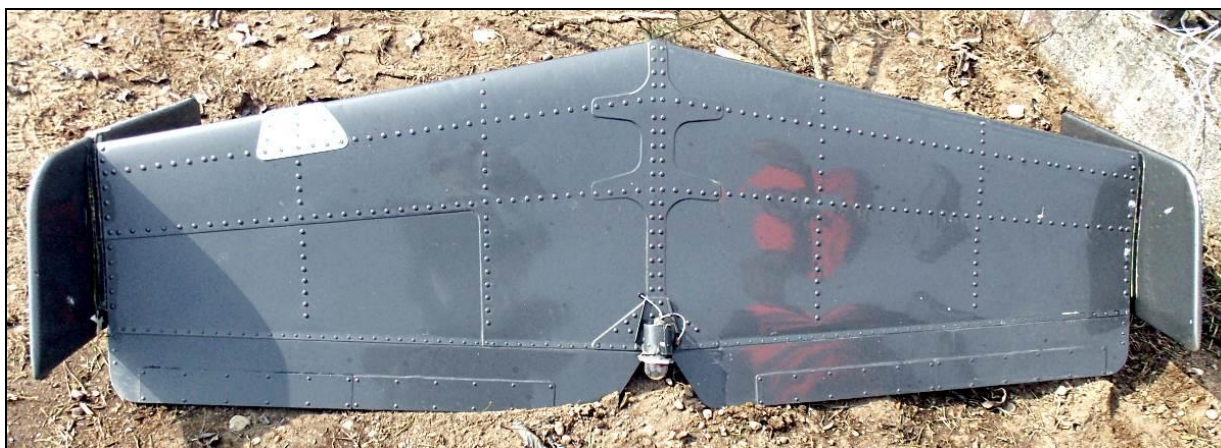
32 – Oderwany statecznik poziomy na dachu zbiornika wody.

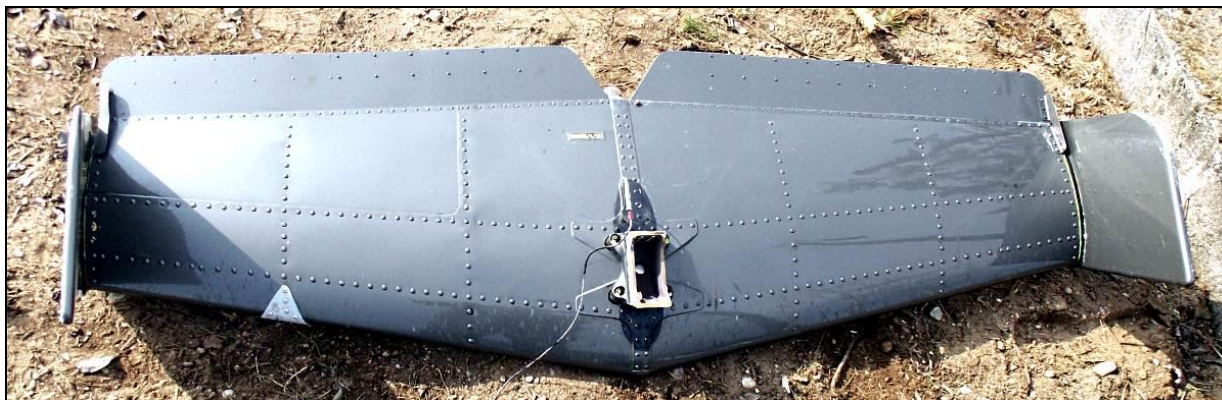
33 – Statecznik poziomy – widok od góry. Widoczna łąta na nosku po lewej stronie.

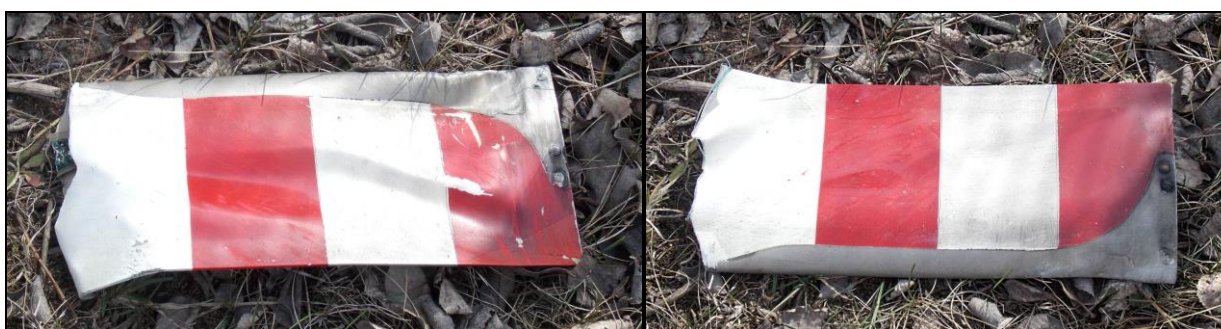
39, 40 – Odłamana łopata śmigielka ogonowego, pokazana z obu stron.

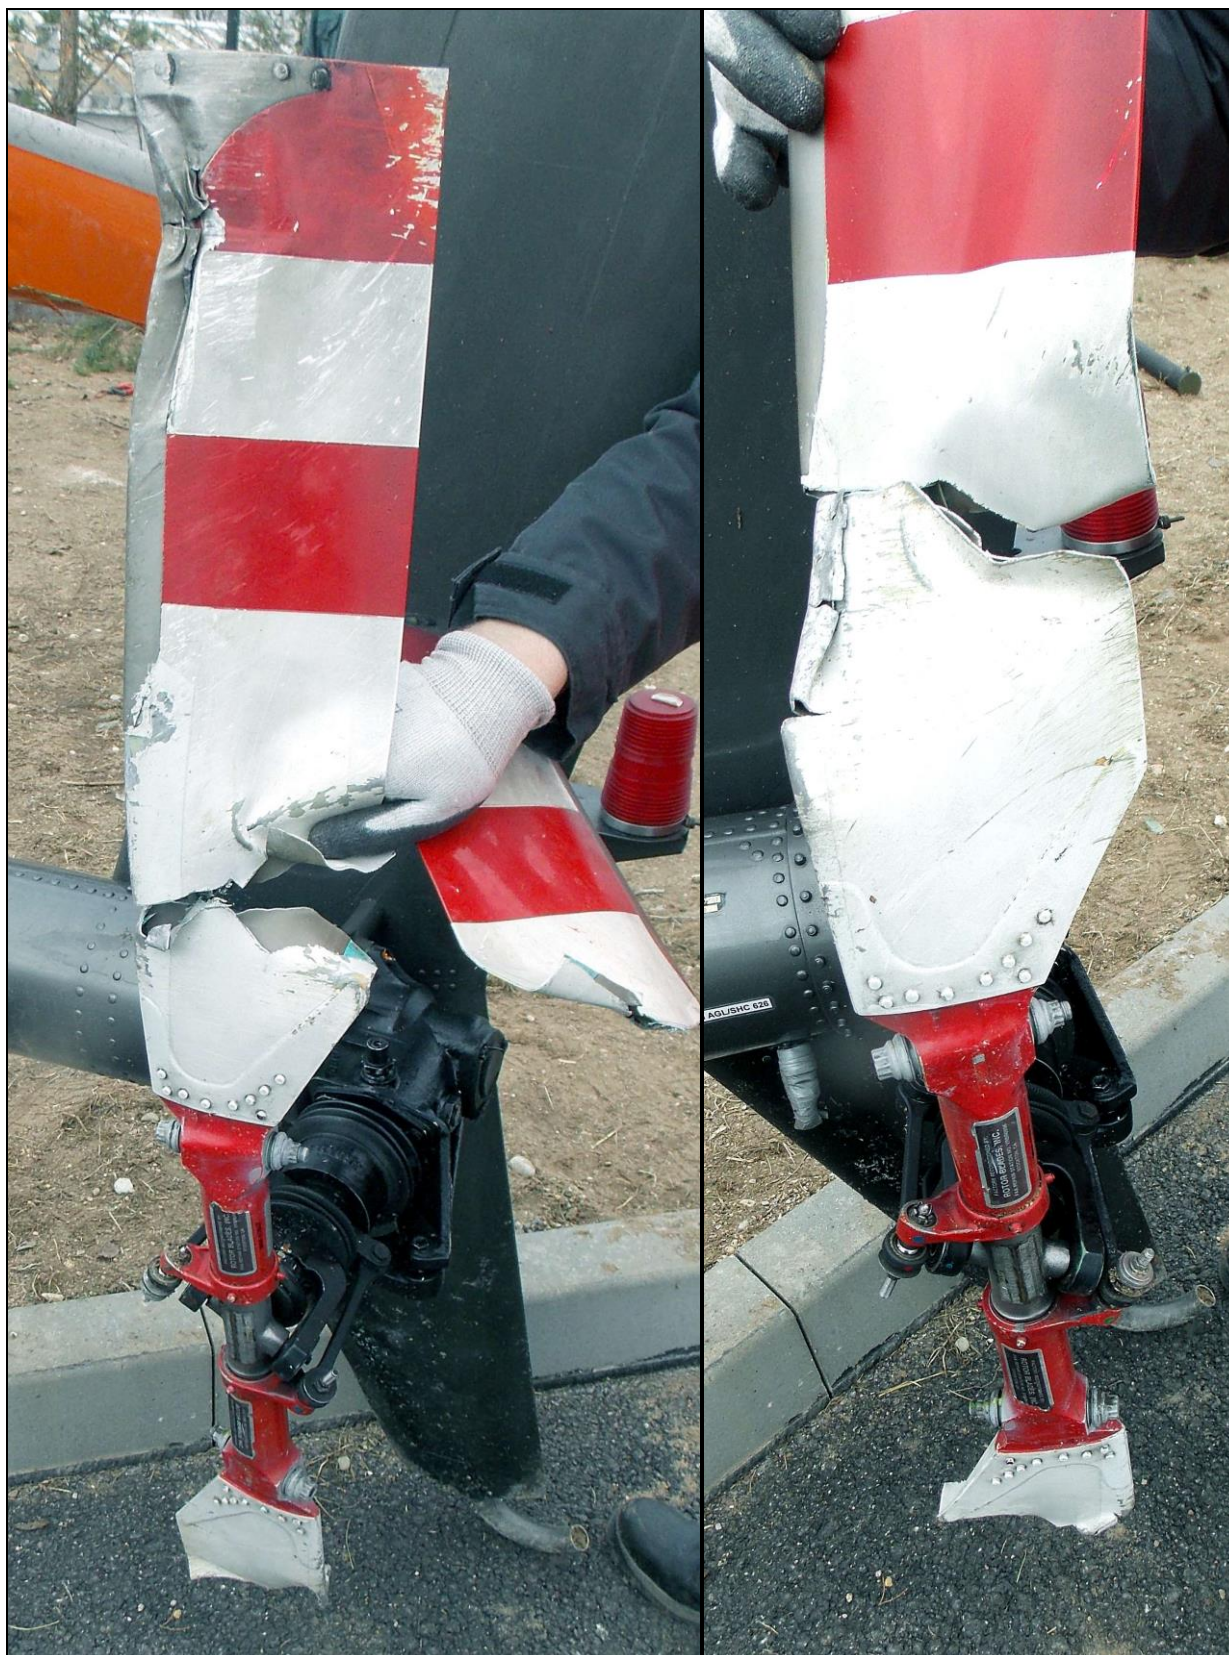
43 – Śmigielko ogonowe z odłamanymi zewnętrznymi częściami łopat.

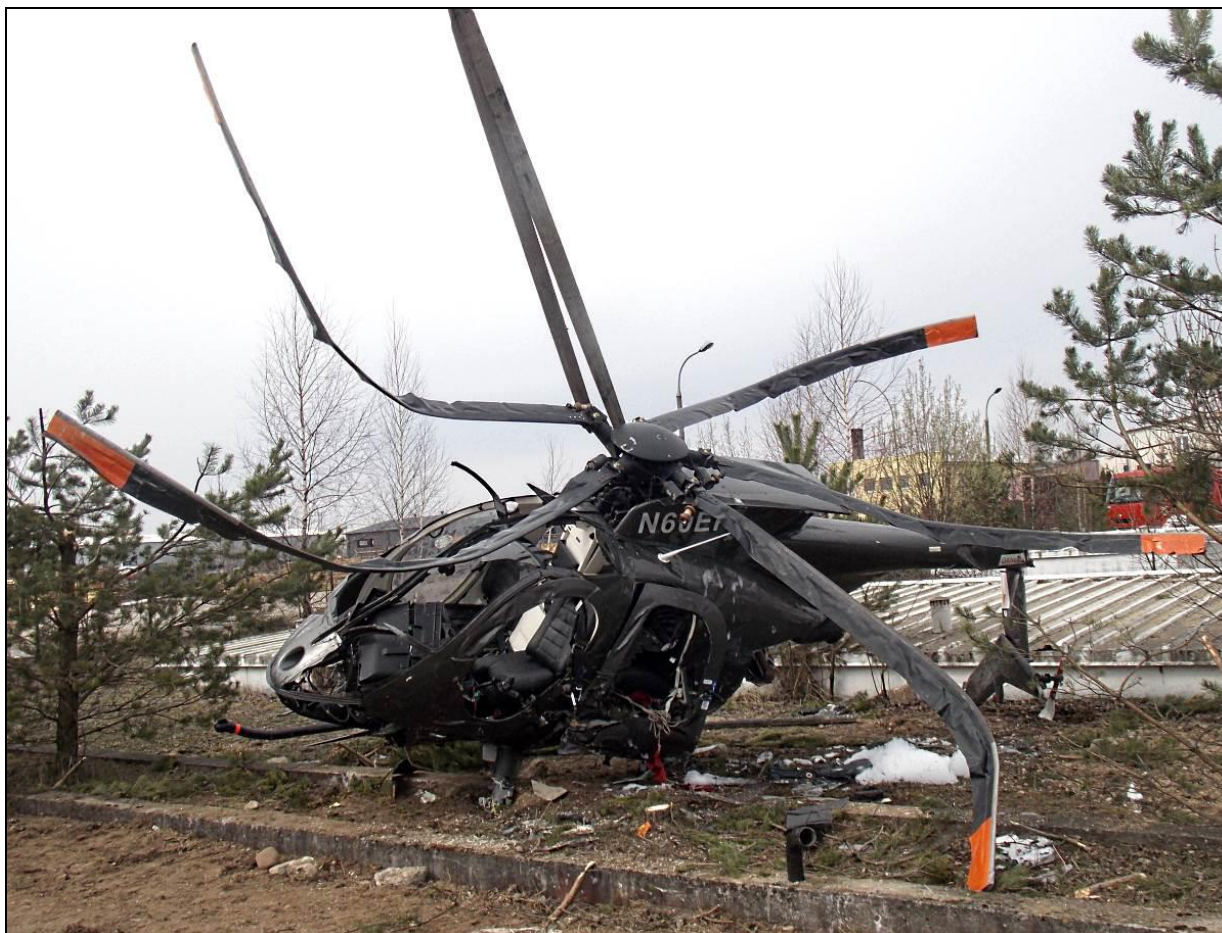
51 – Oderwana lewa płoza podwozia.

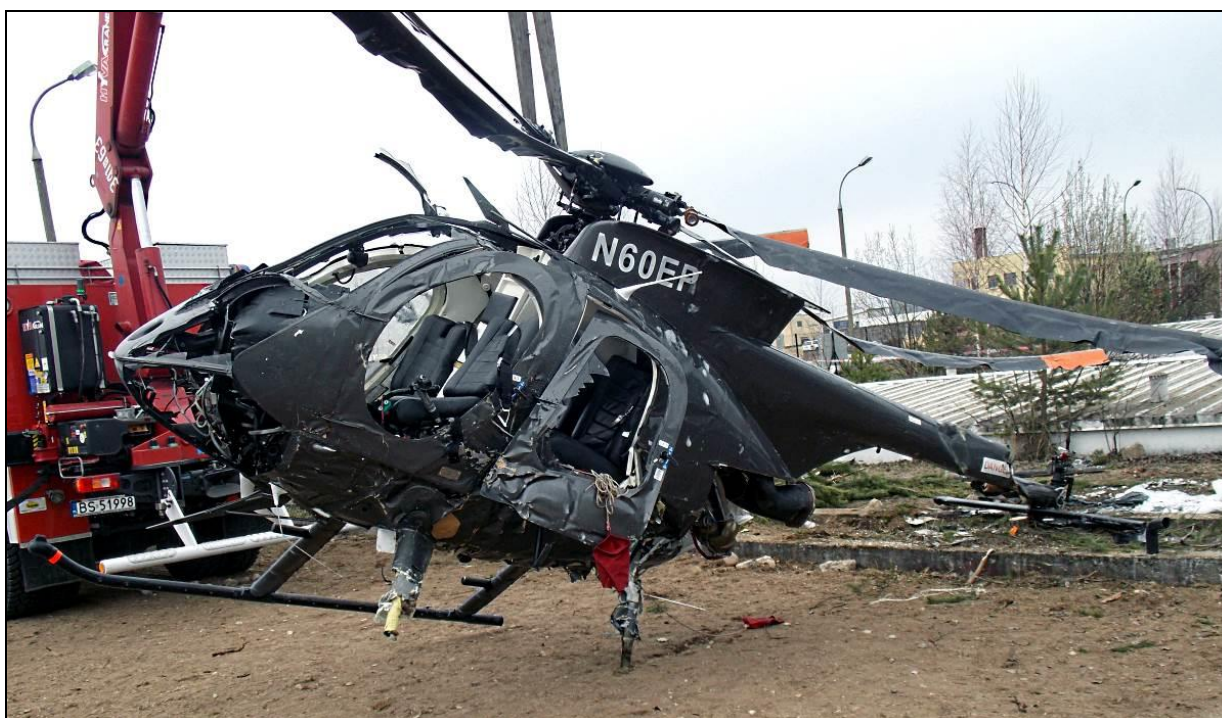
52 – Wrak śmigłowca unoszony dźwigiem, widoczne uszkodzenia lewej strony kadłuba.

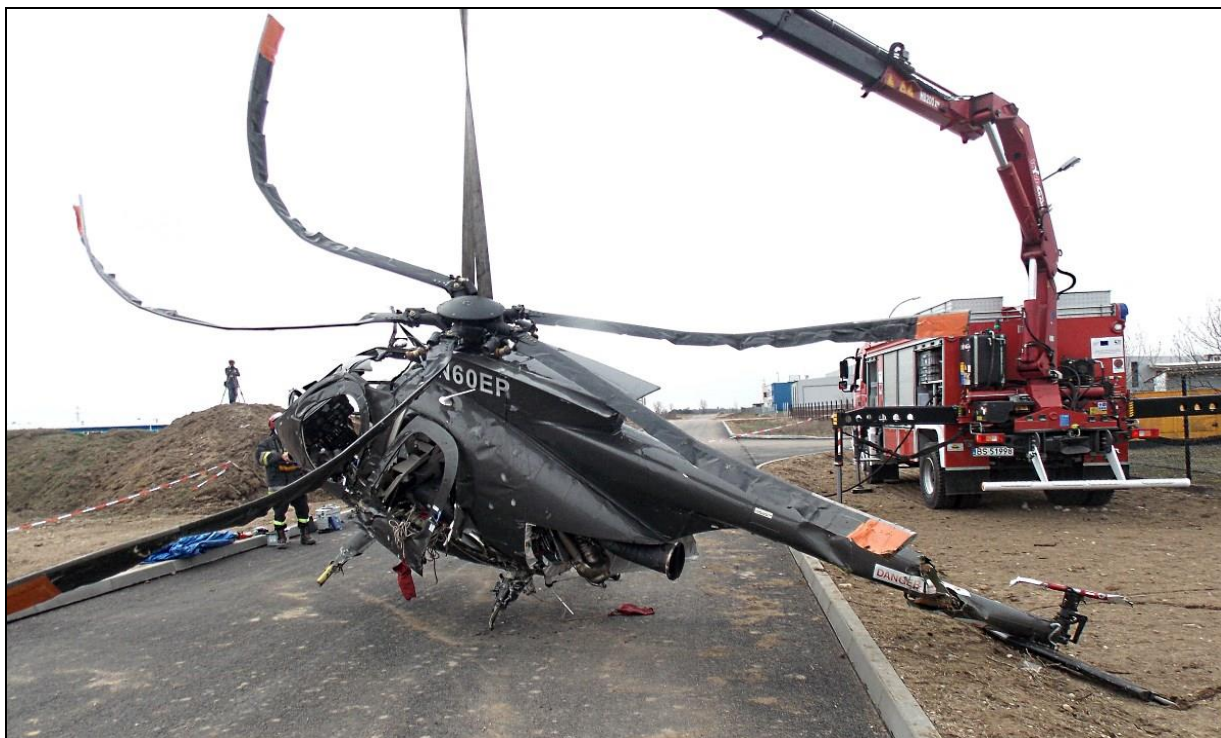
53 – Wrak śmigłowca unoszony dźwigiem, widoczne uszkodzenia lewej strony kadłuba.

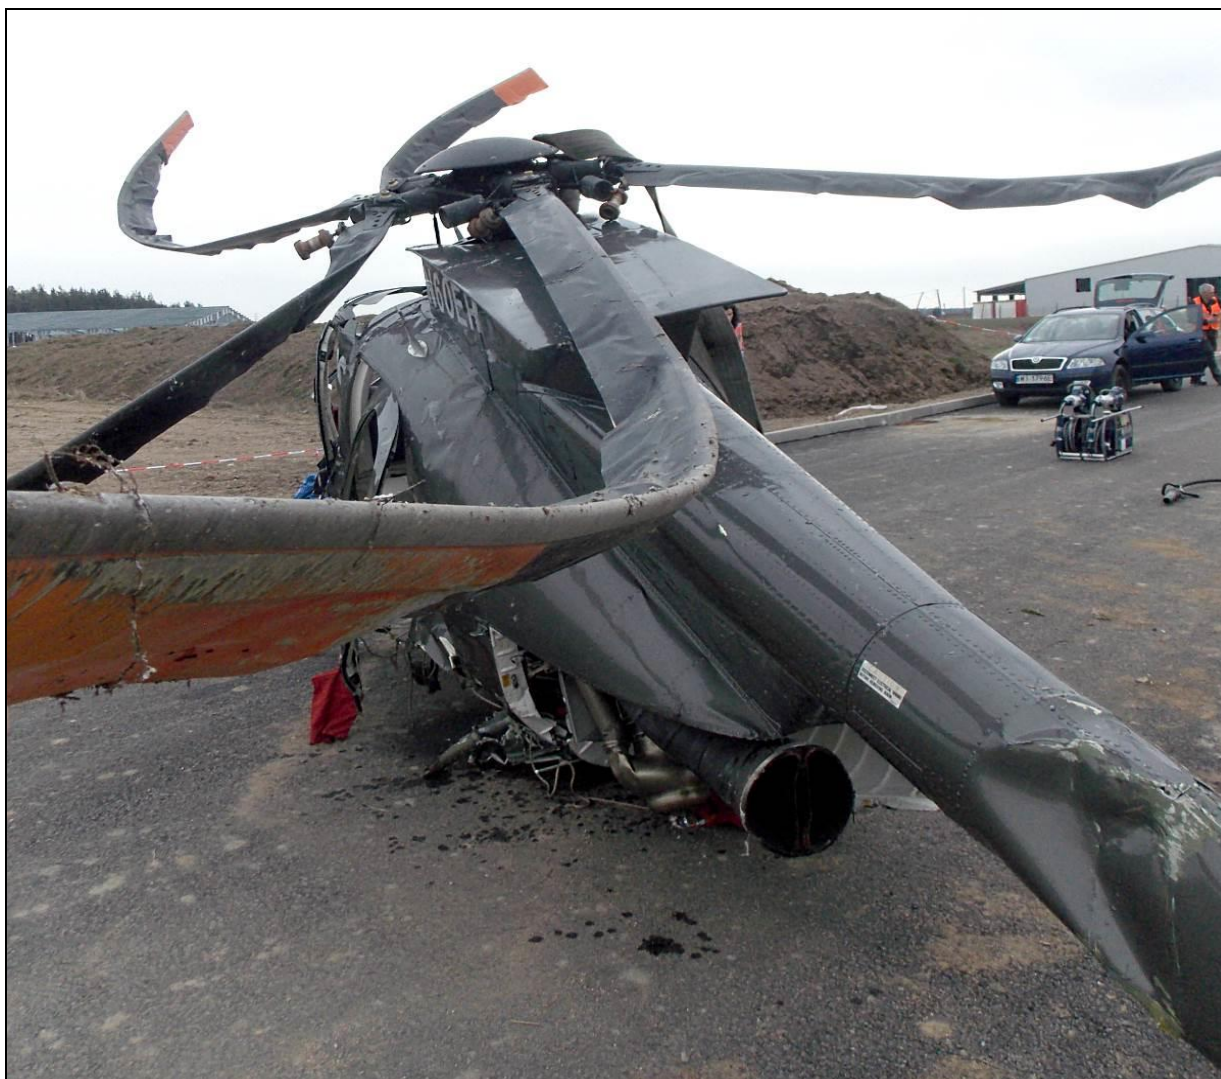
54 – Wrak śmigłowca unoszony dźwigiem, widoczne uszkodzenia lewej strony kadłuba i wirnika głównego.

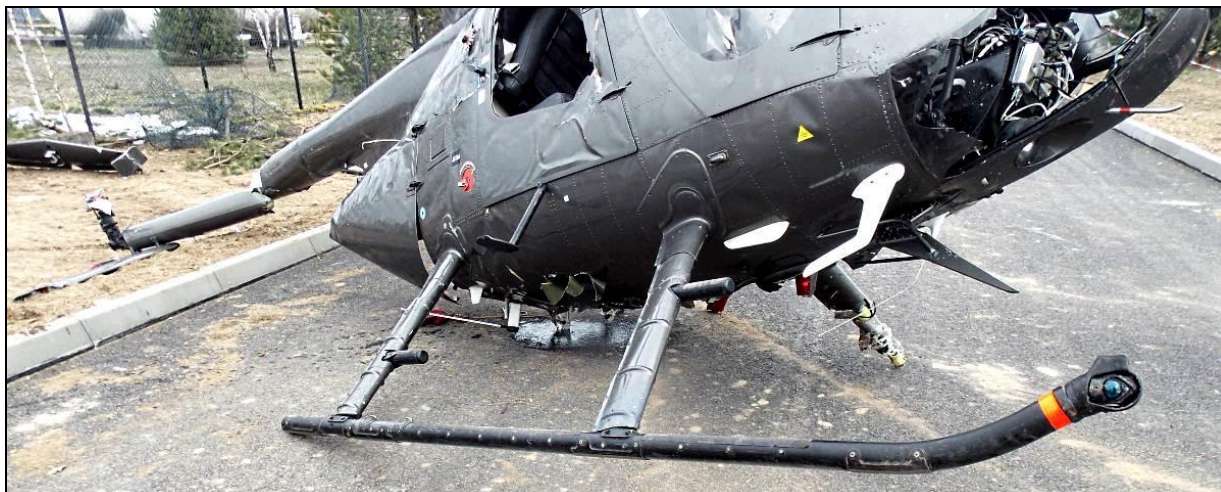
55 – Wrak śmigłowca unoszony dźwigiem, widoczne uszkodzenia lewej strony kadłuba i wirnika głównego.

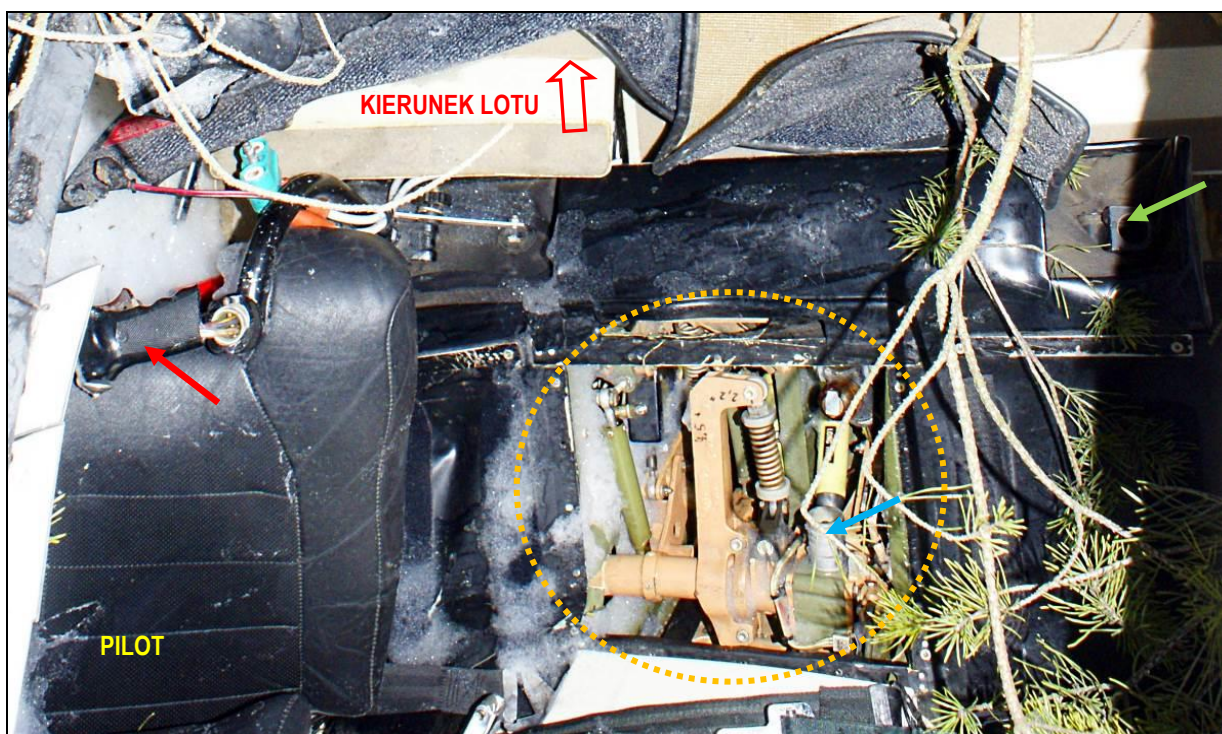
63 – Fotel pilota i fotel pasażera. Zaznaczona złamana rękojeść drążka sterowego pilota (czerwona strzałka). Po stronie pasażera widoczna obsada zdemontowanego drążka sterowego (strzałka zielona) oraz zdemontowanej dźwigni skoku i mocy (strzałka niebieska). Zwraca uwagę zespół sterowania w kabinie, odsłonięty po odpadnięciu niezamocowanego siedziska środkowego fotela.

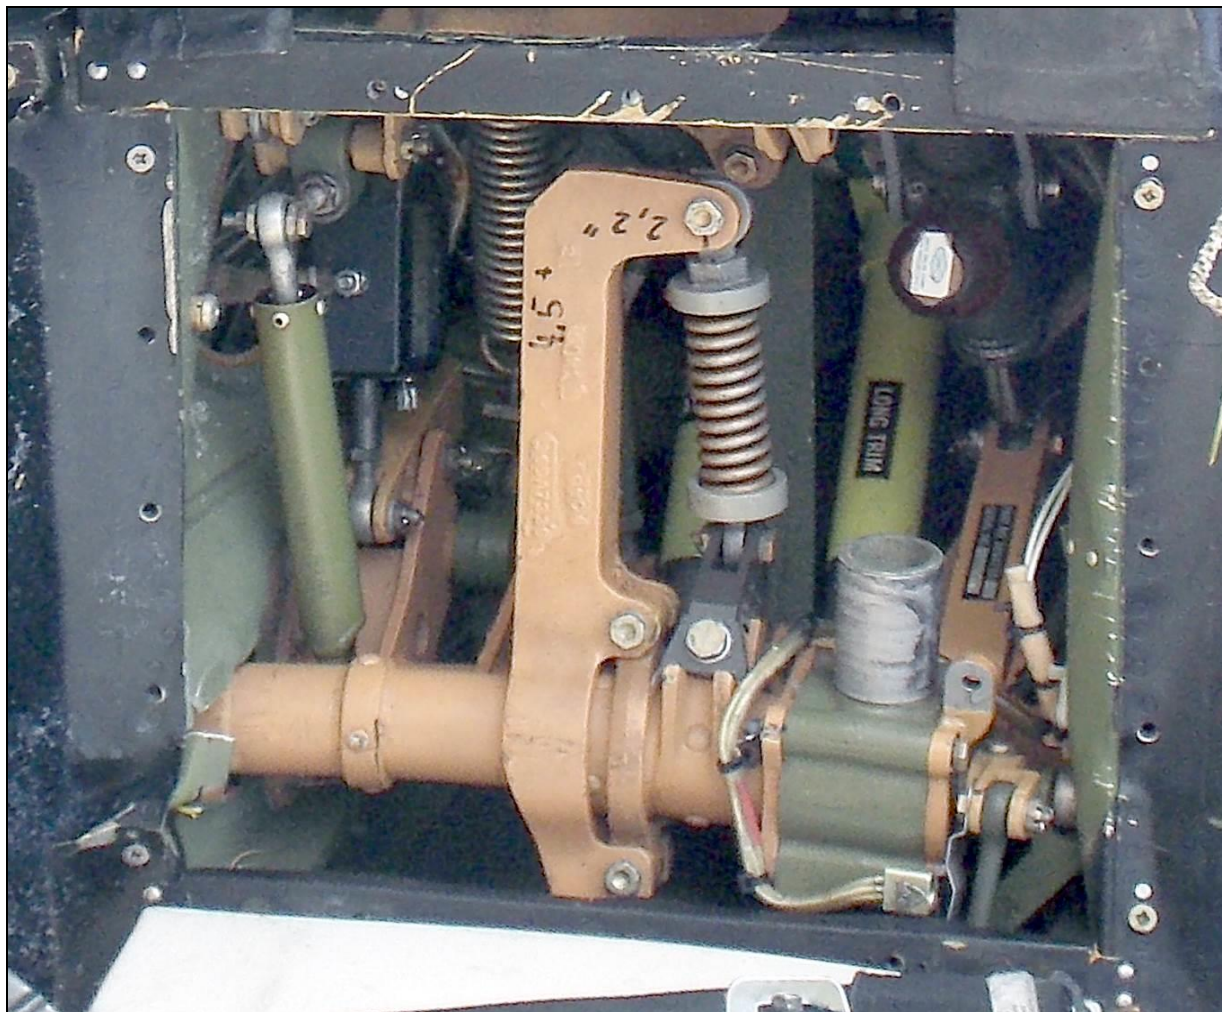
64 – Zespół sterowania w kabinie, odsłonięty po odpadnięciu niezamocowanego siedziska środkowego fotela (oznaczenia strzałkami jak wyżej) [foto: KMP Suwałki].
