## PAŃSTWOWA KOMISJA BADANIA WYPADKÓW LOTNICZYCH

### Informacja o zdarzeniu [raport]

Numer ewidencyjny zdarzenia:	<b>1050/18</b>			
Rodzaj zdarzenia:	<i>Incydent</i>			
Data zdarzenia:	<i>1 maja 2018 r.</i>			
Miejsce zdarzenia:	<i>Weremień</i>			
Rodzaj, typ statku powietrznego:	<i>Szybowiec SZD-9 Bis Bocian 1E</i>			
Dowódca SP:	<i>Instruktor - pilot szybowcowy</i>			
Liczba ofiar / rodzaj obrażeń:	<i>Śmiertelne</i>	<i>Poważne</i>	<i>Lekkie</i>	<i>Bez obrażeń</i>
	-	-	-	2
Nadzorujący badanie:	<i>Jacek Bogatko</i>			
Podmiot badający:	<i>PKBWL</i>			
Skład zespołu badawczego:	<i>nie wyznaczano</i>			
Forma dokumentu zawierającego wyniki:	<i>Raport Końcowy</i>			
Zalecenia:	<i>Nie</i>			
Adresat zaleceń:	<i>Nie Dotyczy</i>			
Data zakończenia badania:	<i>28 maja 2019 r.</i>

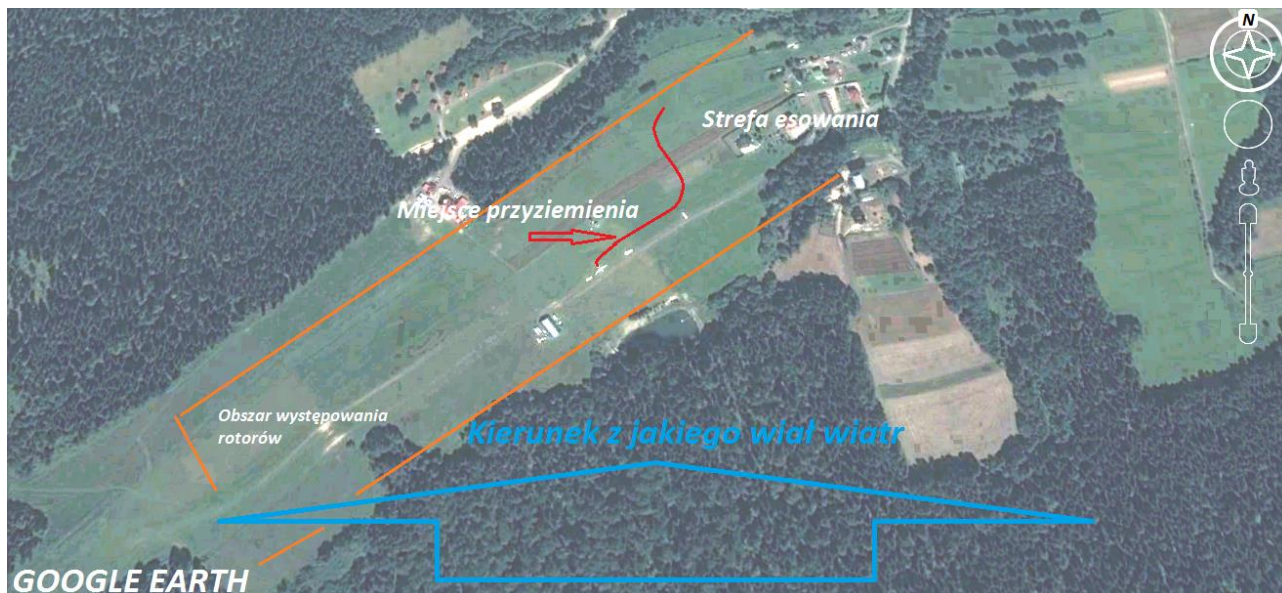
**Rys. 1. Szkic sytuacyjny zdarzenia.**

W dniu 1 maja 2018 r. na lądowisku w Weremieniu o godzinie 11:47 do trzeciego lotu tego dnia po starcie za wyciągarką wystartował szybowiec SZD-9 Bis Bocian 1E. Po wyczepieniu pilot próbował nawiązać kontakt z termiką. Po kilku minutach lotu wykonał podejście do lądowania na pasie 23 ze strefy esowania. W trakcie esowania szybowiec wleciał w obszar silnej turbulencji na zawietrznej od wzniesienia i lasu znajdującego się po południowej stronie lądowiska (rys 1).

Na odprawie po locie omówiono zdarzenie. Zwrócono uwagę na to, że w zaistniałych warunkach pogodowych pilot powinien lądować „wyżej” aby ominąć obszar turbulencji (rotorów).

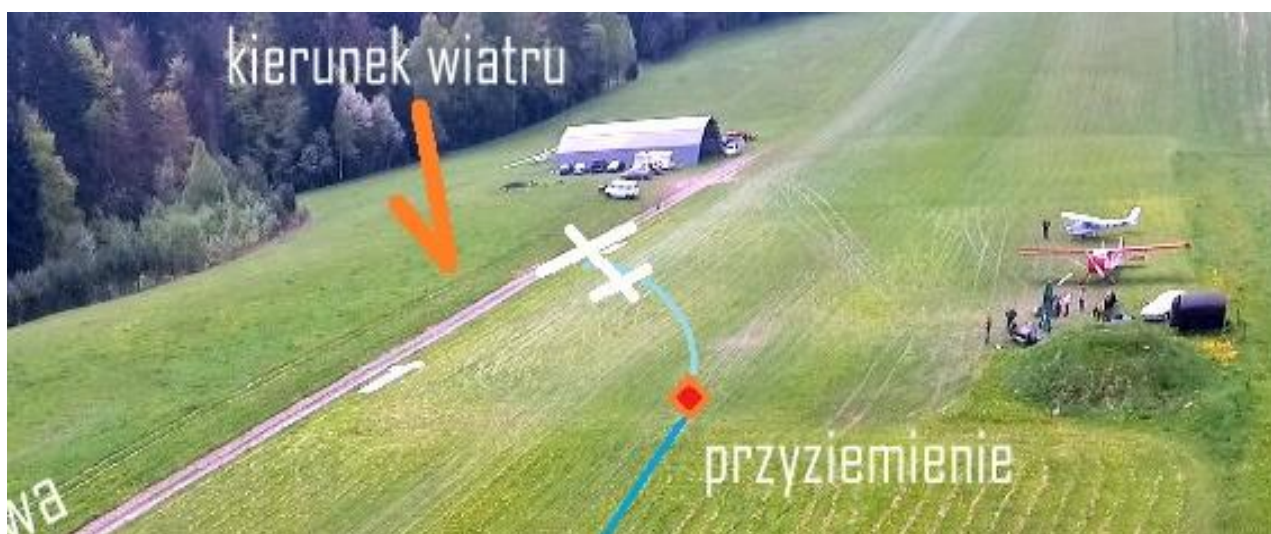
**Rys. 2. Szkic końcowej fazy dobiegu.**

O godzinie 11:52 szybowiec przyziemił z dużą prędkością pionową. Pilot nie zdołał utrzymać kierunku na dobiegu i szybowiec wytoczył się z pasa startowego w kierunku polnej drogi przebiegającej wzdłuż lądowiska (rys. 2).

W wyniku zdarzenia uszkodzone zostało podwozie głównego szybowca i jego przednia płoza. Żadna z osób znajdujących się na pokładzie nie odniosła obrażeń ciała.
