PAŃSTWOWA KOMISJA BADANIA WYPADKÓW LOTNICZYCH

Informacja o zdarzeniu [raport]

Numer ewidencyjny zdarzenia:	1200/18			
Rodzaj zdarzenia:	INCYDENT			
Data zdarzenia:	15 maja 2018 r.			
Miejsce zdarzenia:	Wrocław-Szymanów (EPWS)			
Rodzaj, typ statku powietrznego:	Szybowiec SZD-50-3 Puchacz			
Dowódca SP:	Instruktor-pilot szybowcowy			
Liczba ofiar / rodzaj obrażeń:	<i>Śmiertelne</i>	<i>Poważne</i>	<i>Lekkie</i>	<i>Bez obrażeń</i>
	-	-	-	2
Nadzorujący badanie:	Patrycja Pacak			
Podmiot badający:	Użytkownik			
Skład zespołu badawczego:	Nie wyznaczono			
Forma dokumentu zawierającego wyniki:	Informacja o zdarzeniu (raport)			
Zalecenia:	NIE			
Adresat zaleceń:	NIE DOTYCZY			
Data zakończenia badania:	29 stycznia 2019 r.

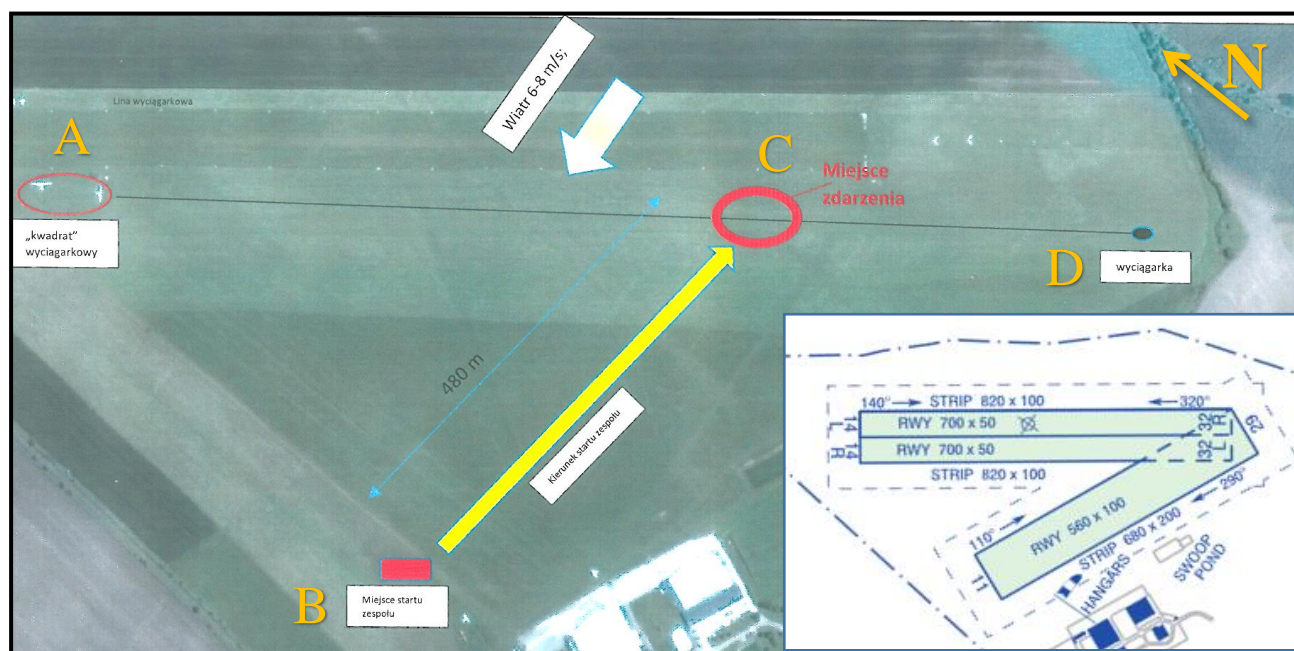
wykonane na kierunku pasa 11. Rzeczywisty kierunek startu zespołu przedstawia schemat (Rys. 1 – strzałka żółta).

Rys. 1. Schemat zdarzenia z zaznaczeniem: A – kwadrat wyciągarkowy, B – miejsce startu zespołu, strzałka żółta – kierunek startu zespołu, C – miejsce zdarzenia, D – wyciągarka szybowcowa, strzałka biała – kierunek wiatru [źródło: użytkownik, PKBWL]

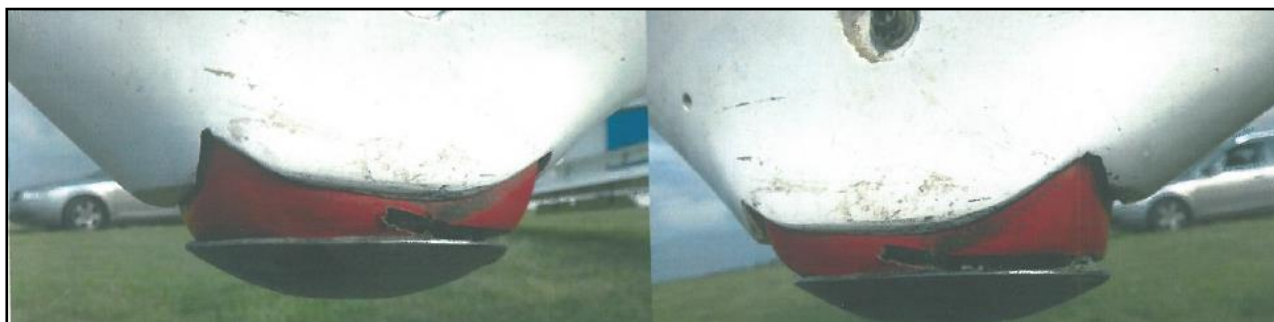
Rys. 2. Uszkodzenie płoży ogonowej szybowca SZD-50-3 Puchacz [źródło: użytkownik]

Szybowiec po krótkim dobiegu zatrzymał się na skraju pasa 14. Załoga opuściła szybowiec i dokonała jego oględzin. Stwierdzono przecięcie laminatu w okolicach płozy ogonowej tuż powyżej stalowego okucia (Rys. 2). Szybowiec został wstrzymany od lotów.
