PAŃSTWOWA KOMISJA BADANIA WYPADKÓW LOTNICZYCH

Informacja o zdarzeniu [raport]

Numer ewidencyjny zdarzenia:	1551/19			
Rodzaj zdarzenia:	<i>Wypadek</i>			
Data zdarzenia:	<i>10 maja 2019 roku</i>			
Miejsce zdarzenia:	<i>Sokołów Podlaski</i>			
Rodzaj, typ statku powietrznego:	<i>Śmigłowiec ultralekki AK1-3</i>			
Dowódca SP:	<i>Pilot śmigłowca ultralekkiego</i>			
Liczba ofiar / rodzaj obrażeń:	<i>Śmiertelne</i>	<i>Poważne</i>	<i>Lekkie</i>	<i>Bez obrażeń</i>
			2	
Nadzorujący badanie:	<i>Mieczysław Wyszogrodzki</i>			
Podmiot badający:	<i>PKBWL</i>			
Skład zespołu badawczego:	<i>Piotr Richter Krzysztof Błasiak</i>			
Zalecenia:	<i>Nie</i>			
Adresat zaleceń:	<i>Nie dotyczy</i>			
Data zakończenia badania:	<i>29 maja 2019 r.</i>

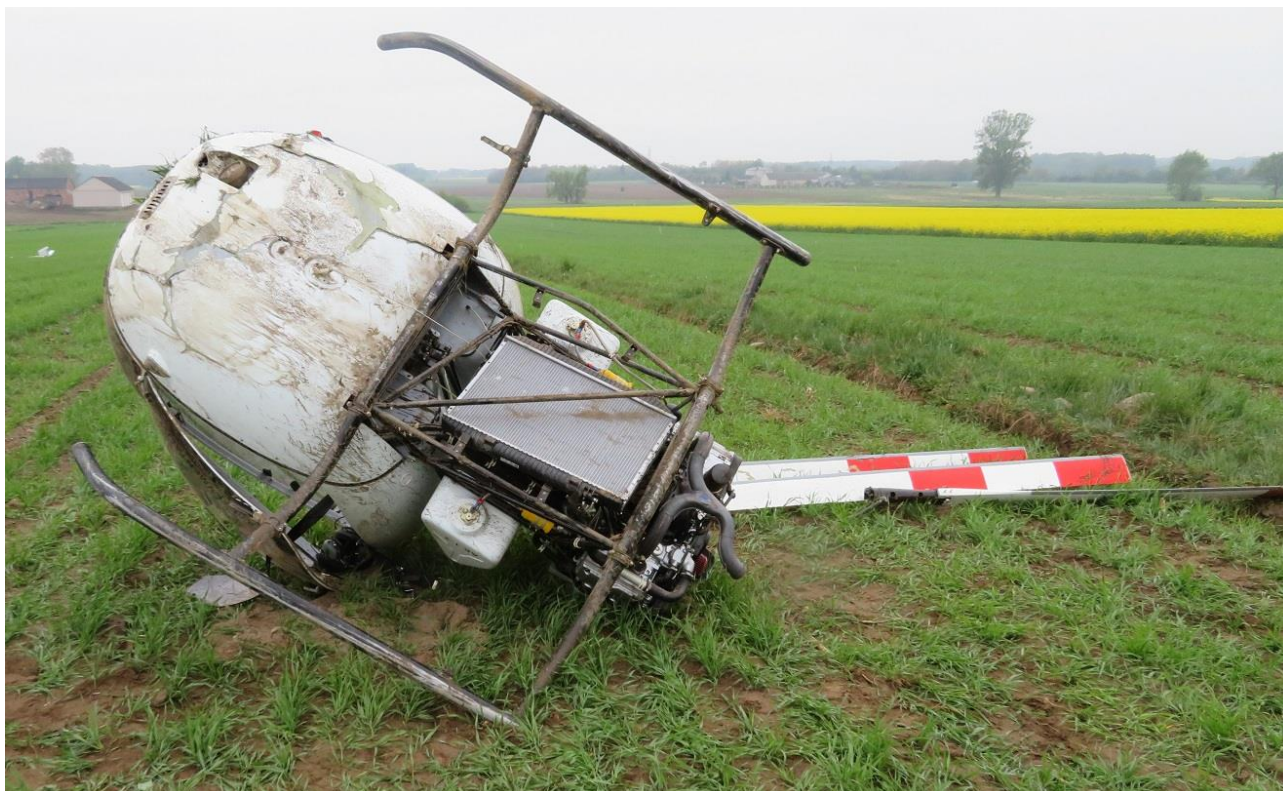
Zdjęcie 1. Wrak śmigłowca AK1-3 na miejscu zdarzenia [źródło: PKBWL]

Silnik śmigłowca wyłączył się samoczynnie po zderzeniu. Pilot przed opuszczeniem kabiny wyłączył zasilanie elektryczne, wydostał się z kabiny śmigłowca po czym pomógł wydostać się pasażerowi. W wyniku awaryjnego lądowania doszło do deformacji podwozia płożowego śmigłowca, uszkodzenia trzech łopat wirnika głównego, oderwania i destrukcji belki ogonowej wraz z dwoma łopatami śmigła ogonowego. Zbiornik paliwa nie uległ rozszczelnieniu, nie doszło do pożaru. Pilot i pasażer odnieśli lekkie obrażenia ciała. Warunki atmosferyczne nie miały wpływu na zaistnienie i przebieg zdarzenia.
