PAŃSTWOWA KOMISJA BADANIA WYPADKÓW LOTNICZYCH

Informacja o zdarzeniu [raport]

Numer ewidencyjny zdarzenia:	1739/18			
Rodzaj zdarzenia:	<i>INCYDENT</i>			
Data zdarzenia:	<i>22 czerwca 2018 r.</i>			
Miejsce zdarzenia:	<i>Lotnisko Rzeszów-Jasionka (EPRZ)</i>			
Rodzaj, typ statku powietrznego:	<i>Samolot, Tecnam P2008</i>			
Dowódca SP:	<i>Uczeń-pilot samolotowy</i>			
Liczba ofiar / rodzaj obrażeń:	<i>Śmiertelne</i>	<i>Poważne</i>	<i>Lekkie</i>	<i>Bez obrażeń</i>
	-	-	-	<i>1</i>
Nadzorujący badanie:	<i>Ireneusz Boczkowski</i>			
Podmiot badający:	<i>Użytkownik</i>			
Skład zespołu badawczego:	<i>Komisja użytkownika</i>			
Forma dokumentu zawierającego wyniki:	<i>Informacja o zdarzeniu [raport]</i>			
Zalecenia:	<i>Nie sformulowano</i>			
Adresat zaleceń:	<i>Nie dotyczy</i>			
Data zakończenia badania:	<i>20 marca 2019 r.</i>

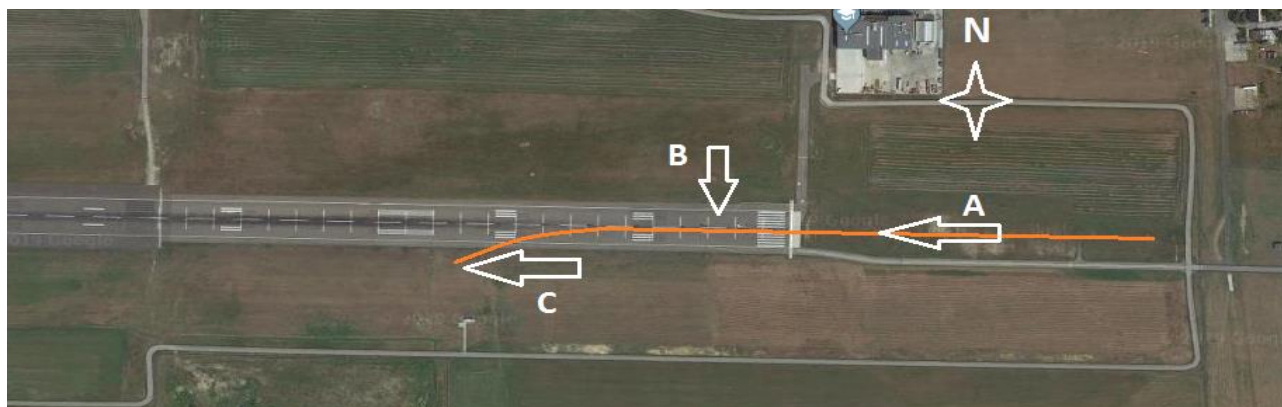
W trakcie pierwszego lotu kiedy samolot znalazł się na prostej do pasa 27 uczeń został poinformowany przez kontrolera TWR o kierunku i prędkości wiatru ($270^{\circ}/6$ m/s) i uzyskał zgodę na lądowanie. W końcowej fazie wytrzymania, nastąpił silny podmuch wiatru, skutkujący naborem wysokości „wypuchnięciem” i spadkiem prędkości lotu samolotu. Instruktor nadzorujący lot wydał przez radio komendę: „na drugi krąg, na drugi krąg”, lecz uczeń zareagował z opóźnieniem. Ponieważ za mało zwiększył moc silnika, doszło do przeciągnięcia samolotu, uderzenia o pas startowy końcówką lewego skrzydła, a po chwili przednim podwoziem. Uszkodzeniu uległa goleń przedniego podwozia, a samolot wypadł z pasa startowego na nawierzchnię trawiastą lotniska (Rys.1).

Rys. 1 Szkic podejścia do lądowania samolotu, A- kierunek podejścia, B-miejsce kontaktu samolotu z nawierzchnią pasa startowego, C-miejsce zatrzymania samolotu [źródło: google maps / PKBWL].

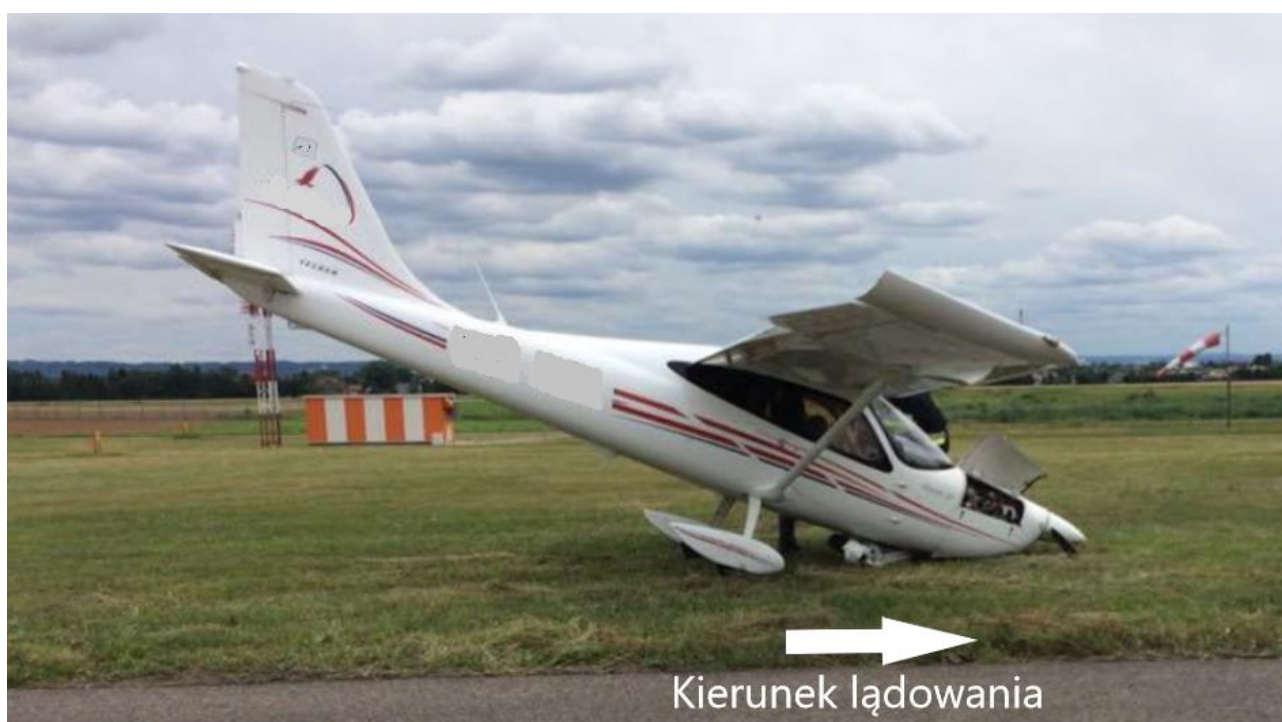
Ponieważ w końcowej fazie dobiegu przednia goleń podwozia złamała się, uszkodzeniu uległo śmigło, a lewe skrzydło ponownie uderzyło w ziemię (Rys. 2).

Rys. 2 Miejsce zatrzymania samolotu po zdarzeniu [źródło: użytkownik].

Błąd w technice pilotażu polegający na nieprawidłowej reakcji ucznia na silny podmuch wiatru w końcowej fazie wytrzymania tuż przed przyziemieniem.

Zdarzenie omówiono z załogami wykonującymi loty w Ośrodku Szkolenia Lotniczego. W lotach szkolnych z instruktorem zwracać uwagę na poprawne wykonywanie procedury odejścia na drugi krąg w różnych fazach podejścia do lądowania. Zwiększyć liczbę wykonywanych procedur odejścia na drugi krąg w trakcie szkolenia.
