PAŃSTWOWA KOMISJA BADANIA WYPADKÓW LOTNICZYCH

Informacja o zdarzeniu [raport]

Numer ewidencyjny zdarzenia:	1985/19			
Rodzaj zdarzenia:	POWAŻNY INCYDENT			
Data zdarzenia:	5 czerwca 2019 r.			
Miejsce zdarzenia:	Lotnisko Gliwice (EPGL)			
Rodzaj, typ statku powietrznego:	Samolot, Jak-12M			
Dowódca SP:	Pilot samolotowy turystyczny PPL(A)			
Liczba ofiar / rodzaj obrażeń:	<i>Śmiertelne</i>	<i>Poważne</i>	<i>Lekkie</i>	<i>Bez obrażeń</i>
	-	-	-	1
Nadzorujący badanie:	Ireneusz Boczkowski			
Podmiot badający:	Użytkownik			
Skład zespołu badawczego:	Nie wyznaczono			
Forma dokumentu zawierającego wyniki:	Informacja o zdarzeniu [raport]			
Zalecenia:	Nie wydano			
Adresat zaleceń:	Nie dotyczy			
Data zakończenia badania:	6 sierpnia 2019 r.

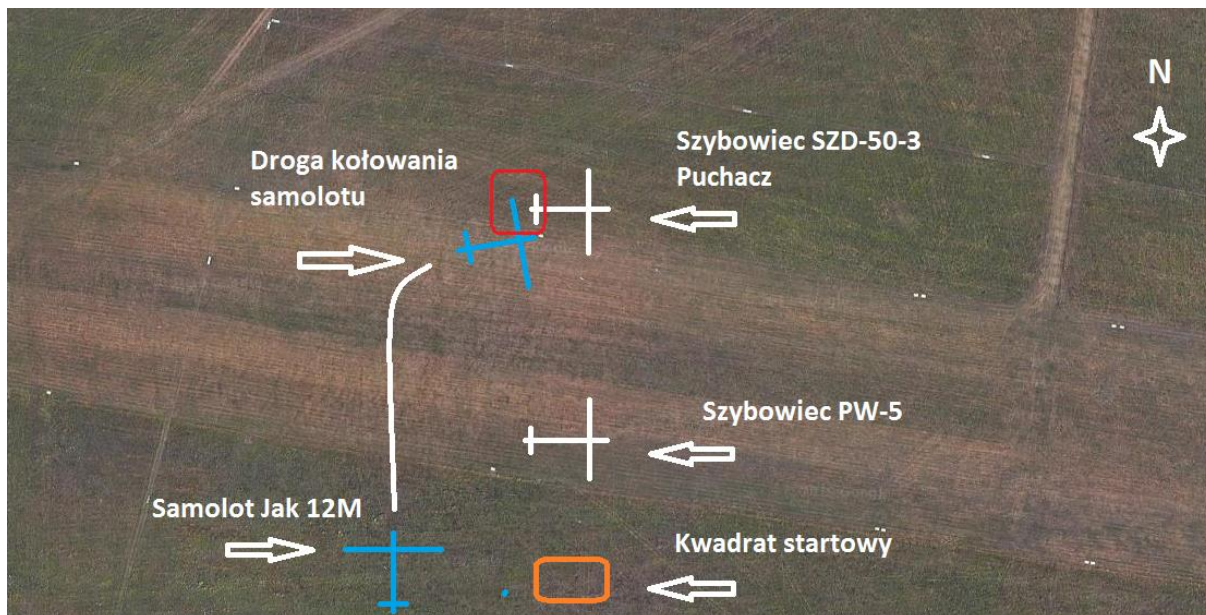
Pilotowi kołującemu samolotem maska silnika całkowicie zasłoniła stojący po lewej stronie szybowiec SZD-50-3 Puchacz.

W trakcie kołowania (Rys.1) doszło do uderzenia lewym skrzydłem samolotu w górną część steru kierunku szybowca Puchacz. Na skutek zderzenia uszkodzeniom uległy: górna części steru kierunku szybowca i fragment lewego slotu samolotu.

Rys. 1. Szkic miejsca zdarzenia i usytuowanie startu szybowcowego [źródło: użytkownik]

Błąd pilota samolotu polegający na nieprzestrzeganiu zasad kołowania samolotem z tylnym kołem.

- Rozpoczęcie kołowania bez zgody kierującego lotami.
- Ustawienie na pasie startowym dwóch szybowców obok siebie, zamiast jeden za drugim.

Omówiono zaistniałe zdarzenie na odprawie z personelem lotniczym i instruktorami w organizacji szkolenia lotniczego ATO.
