PAŃSTWOWA KOMISJA BADANIA WYPADKÓW LOTNICZYCH

Informacja o zdarzeniu [raport]

Numer ewidencyjny zdarzenia:	2049/19			
Rodzaj zdarzenia:	<i>INCYDENT</i>			
Data zdarzenia:	<i>7 czerwca 2019 r.</i>			
Miejsce zdarzenia:	<i>Raciborsko, k. Wieliczki woj. małopolskie</i>			
Rodzaj, typ statku powietrznego:	<i>Balon na ogrzane powietrze, Libert L 3000</i>			
Dowódca SP:	<i>Pilot balonowy BPL</i>			
Liczba ofiar / rodzaj obrażeń:	<i>Śmiertelne</i>	<i>Poważne</i>	<i>Lekkie</i>	<i>Bez obrażeń</i>
	-	-	-	4
Nadzorujący badanie:	<i>Ireneusz Boczkowski</i>			
Podmiot badający:	<i>PKBWL</i>			
Skład zespołu badawczego:	<i>Nie wyznaczano</i>			
Forma dokumentu zawierającego wyniki:	<i>Informacja o zdarzeniu [raport]</i>			
Zalecenia:	NIE			
Adresat zaleceń:	NIE DOTYCZY			
Data zakończenia badania:	<i>10 września 2019 r.</i>

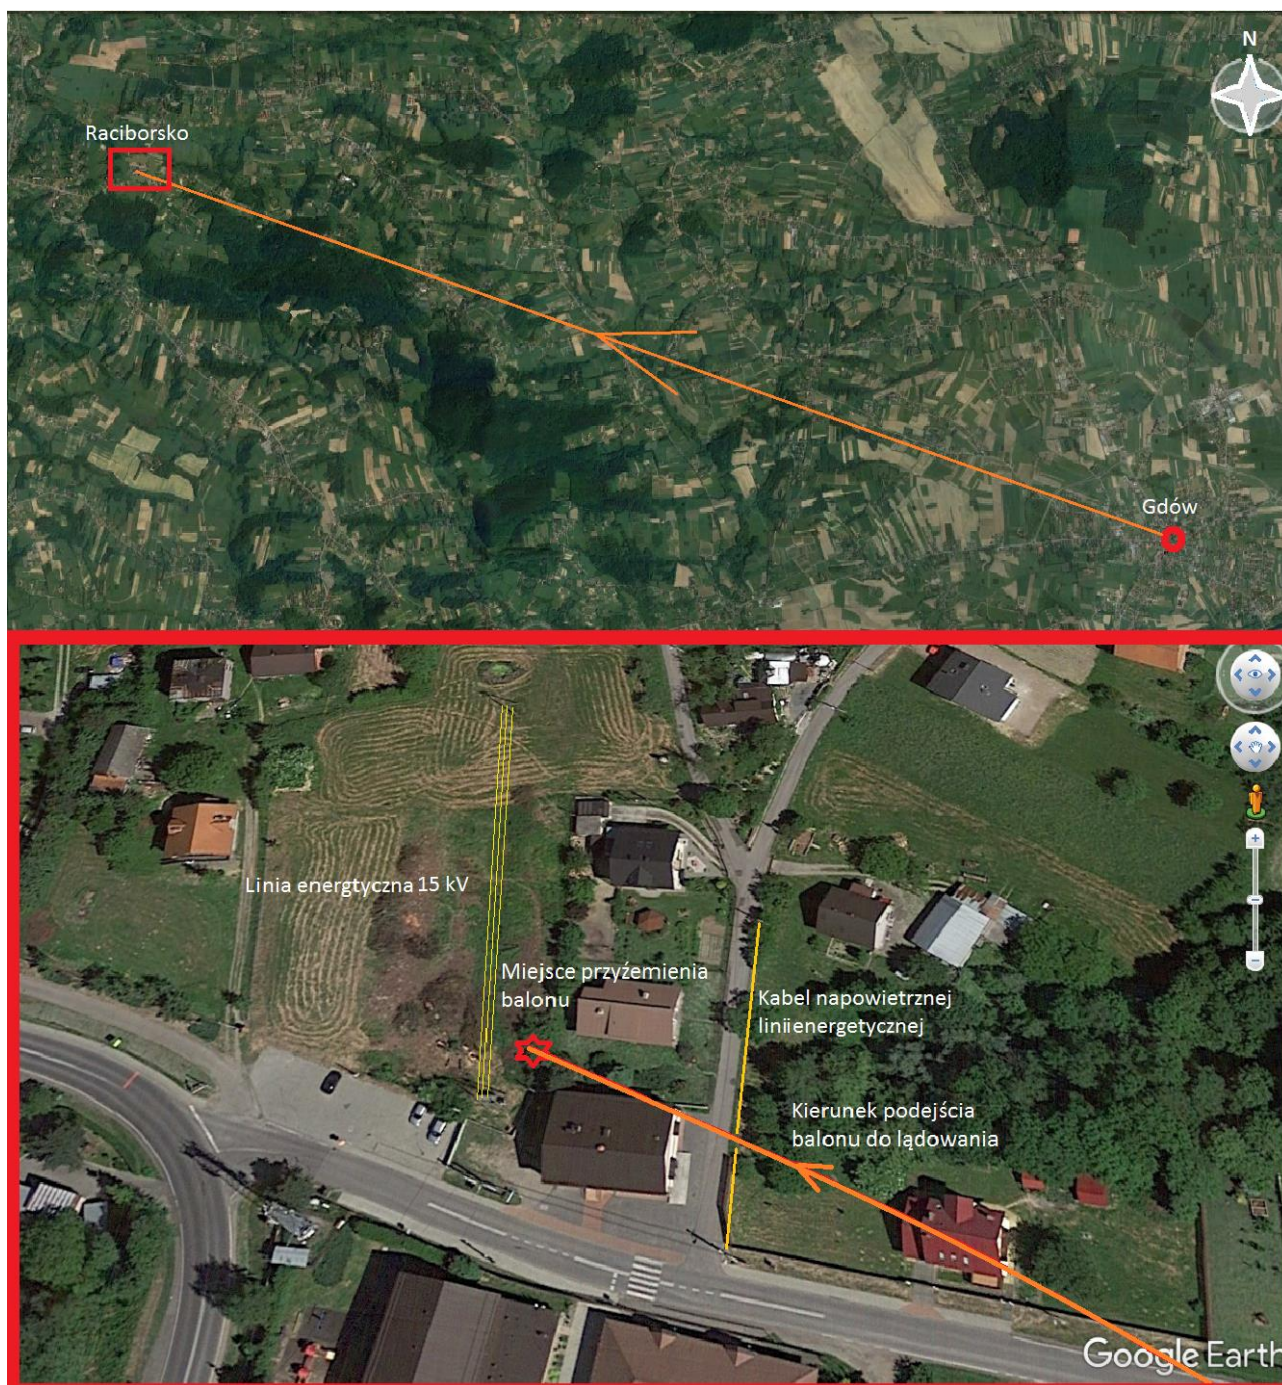
W trakcie przyziemienia na łące o wymiarach 60 x 80 m pilot zauważył przebiegającą nad wybranym polem następną linię energetyczną 15 kV (ilustracja nr 1).

Ilustracja nr 1. Powyżej - widok trasy przelotu, poniżej - miejsce lądowania balonu z zaznaczonymi liniami energetycznymi [źródło: Google Earth / użytkownik]

Po przyziemieniu pilot zerwał klapę spadochronową powłoki w celu wypuszczenia ciepłego powietrza i zmniejszenia nośności balonu. Powłoka balonu w trakcie wypuszczania ciepłego powietrza przemieściła się z wiatrem i opadła na druty linii energetycznej, powodując zerwanie górnego przewodu. Pilot oraz pasażerowie opuścili kosz balonu bez obrażeń. Świadek zdarzenia powiadomił pogotowie energetyczne. Po wyłączeniu zasilania zdjęto z drutów powłokę balonu,

Zdaniem Komisji wyboru i oceny miejsca do lądowania pilot dokonał ze zbyt małej wysokości w związku z tym nie zauważył linii energetycznej zasłoniętej przez wysokie drzewa i zabudowania znajdujące się na podejściu do lądowania.

Wybór miejsca przyziemienia z wysokości utrudniającej dostrzeżenie przeszkód znajdujących się na kierunku lądowania.
