# PAŃSTWOWA KOMISJA BADANIA WYPADKÓW LOTNICZYCH

## Informacja o zdarzeniu [raport]

| Numer ewidencyjny zdarzenia: | <b>2777/18</b> | | | |
| Rodzaj, typ statku powietrznego: | <b>Samolot Tecnam P2008 JC</b> | | | |

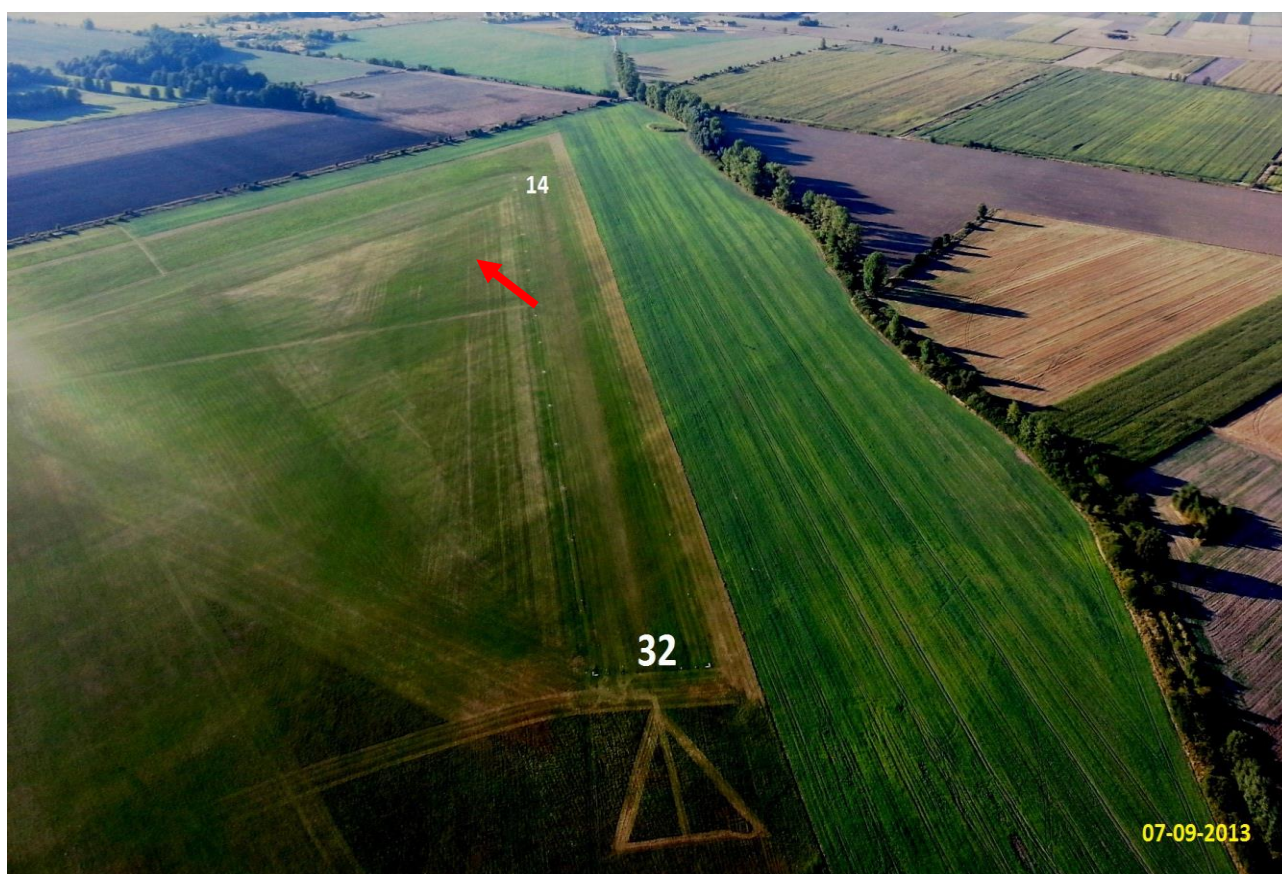
Fot. nr 1(PKBWL). Lotnisko EPWS-zaznaczono miejsce zatrzymania P2008 poza drogą startową.

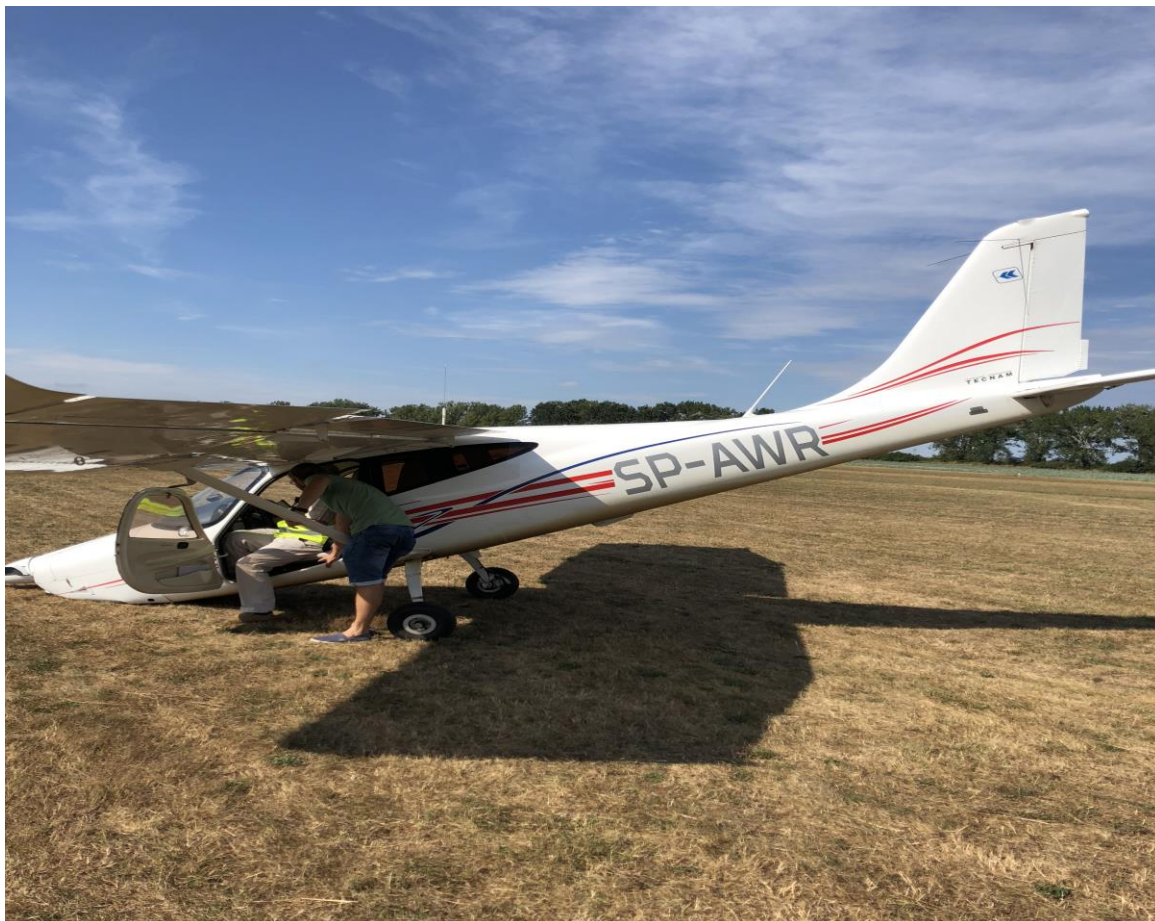
Fot.nr 2(PKBWL). Widok ogólny samolotu z miejsca zatrzymania po wyłamaniu gołeni podwozia przedniego.

1. Przyczyną zdarzenia lotniczego było nie utrzymanie przez ucznia-pilota kierunku startu do kolejnego kręgu wskutek spóźnionej reakcji sterami ucznia-pilota na szybkie wprowadzenie silnika do obrotów maksymalnych co przy małej prędkości doprowadziło do bocznego ślizgu samolotu i w kontakcie z podłożem spowodowało wyłamanie goleni podwozia przedniego.
3. Czynnikiem sprzyjającym powstania zdarzenia było małe doświadczenie ucznia-pilota w operacjach T&G.

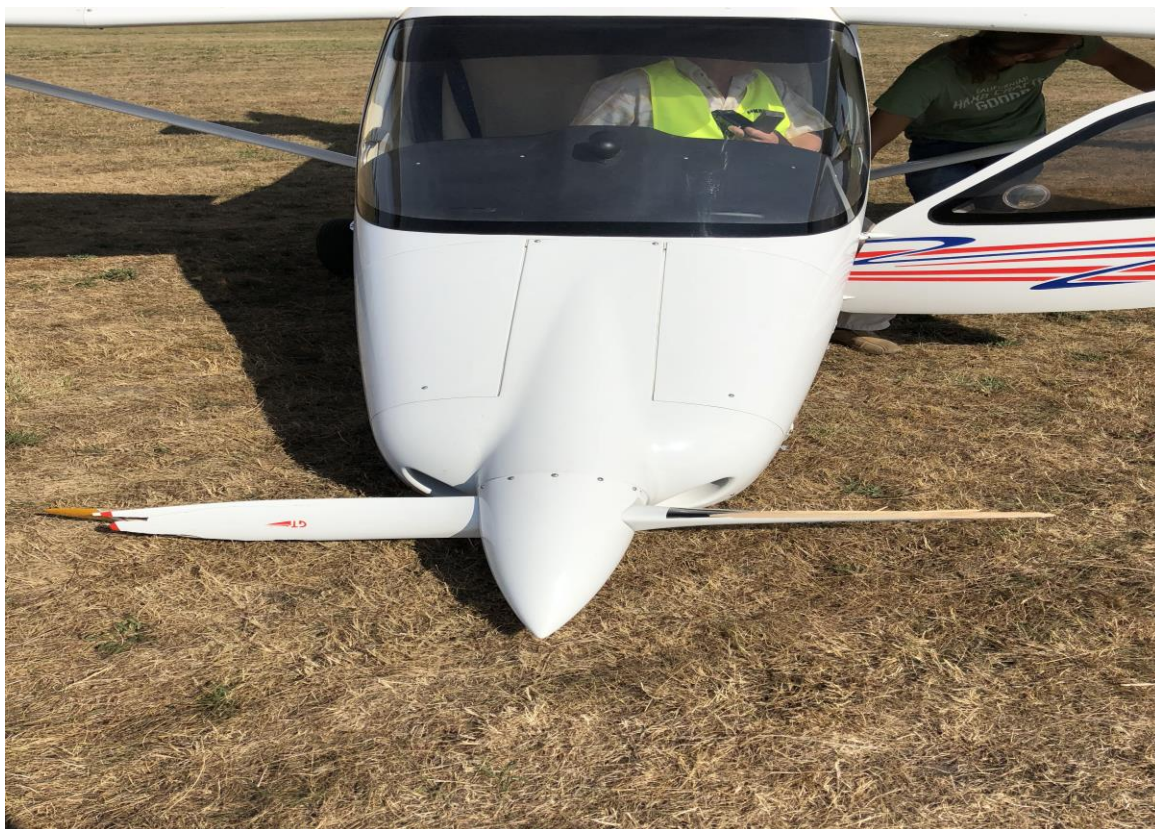
Fot.nr 3(PKBWL). Samolot oparty na masce silnika z uszkodzonym śmigłem.

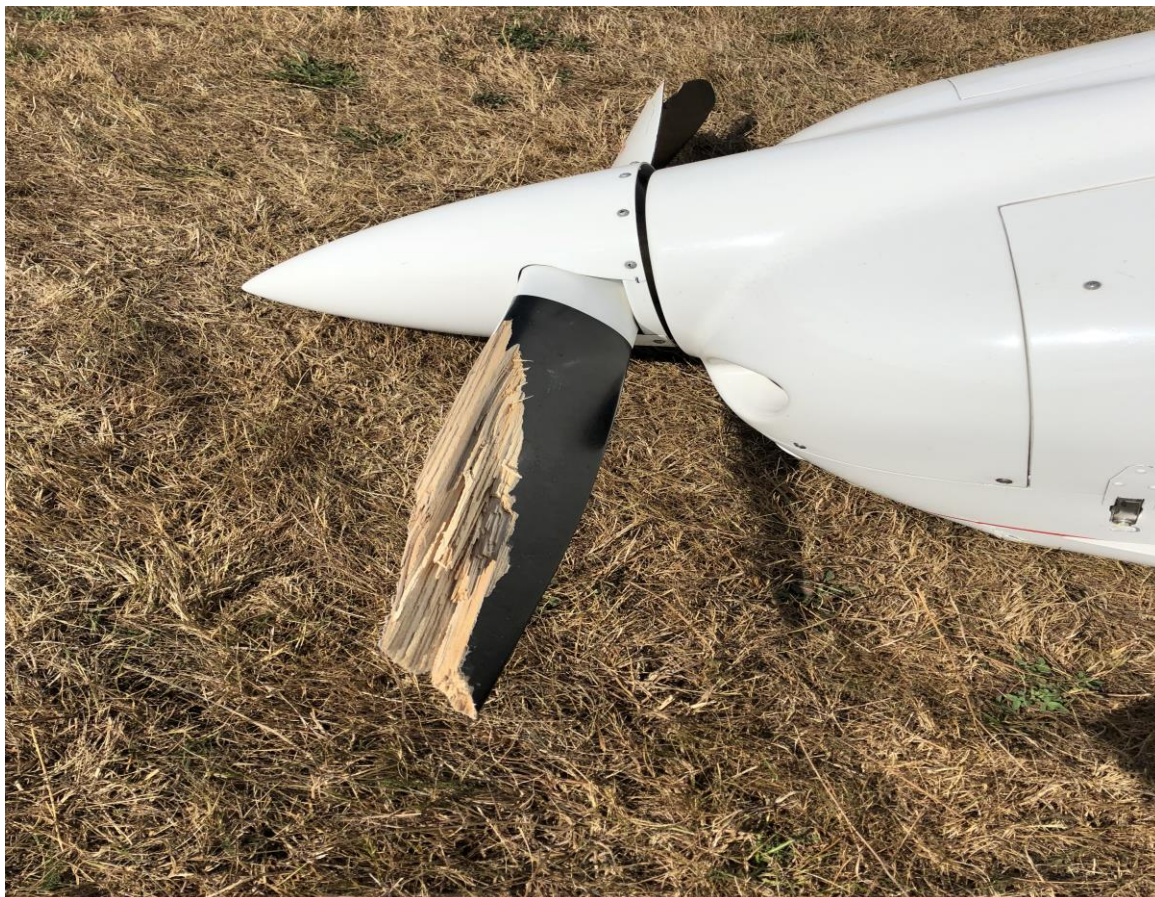
Fot nr 4 (PKBWL). Widoczny efekt uderzenia łopaty śmigła P2008 o płaszczyznę lotniska.

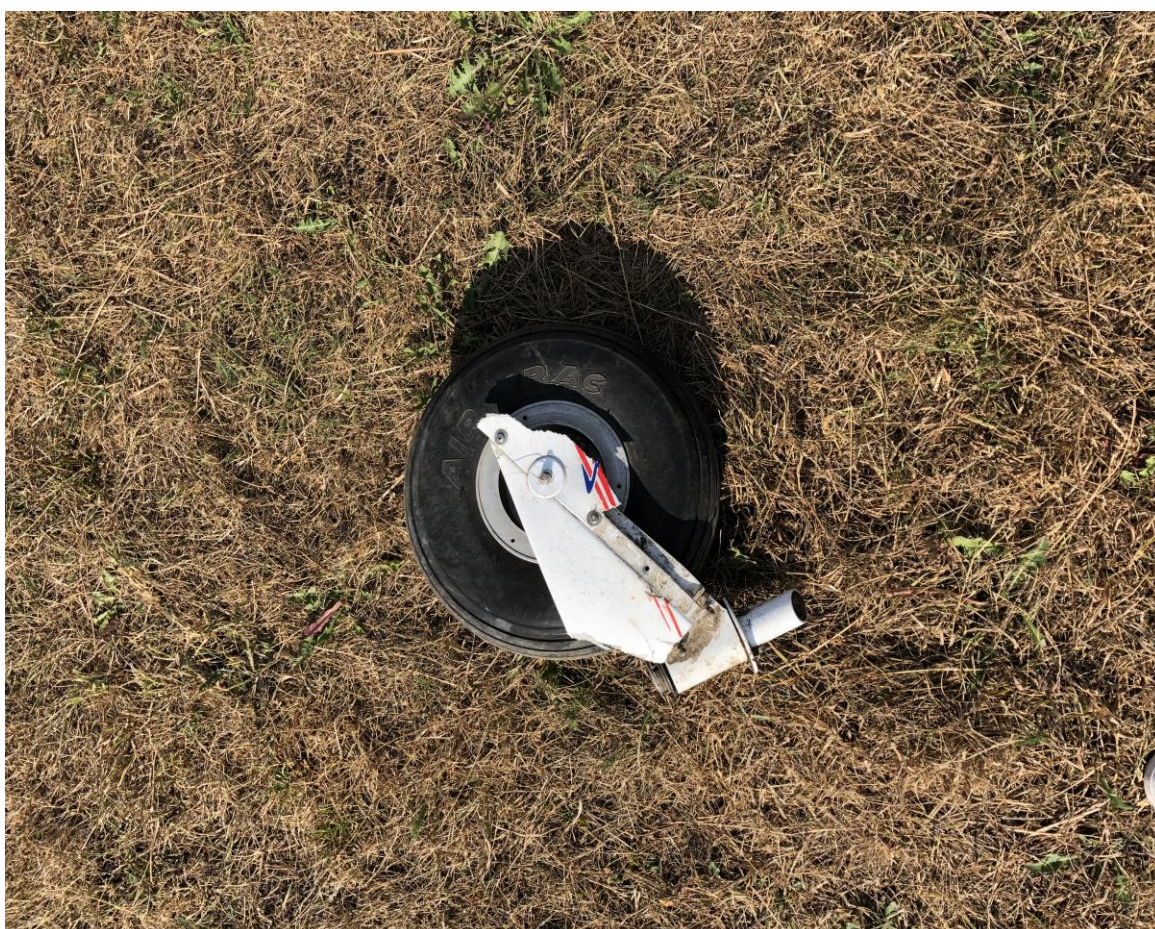
Fot.nr 5 (PKBWL). Koło podwozia przedniego po wyłamaniu z płatowca samolotu P2008

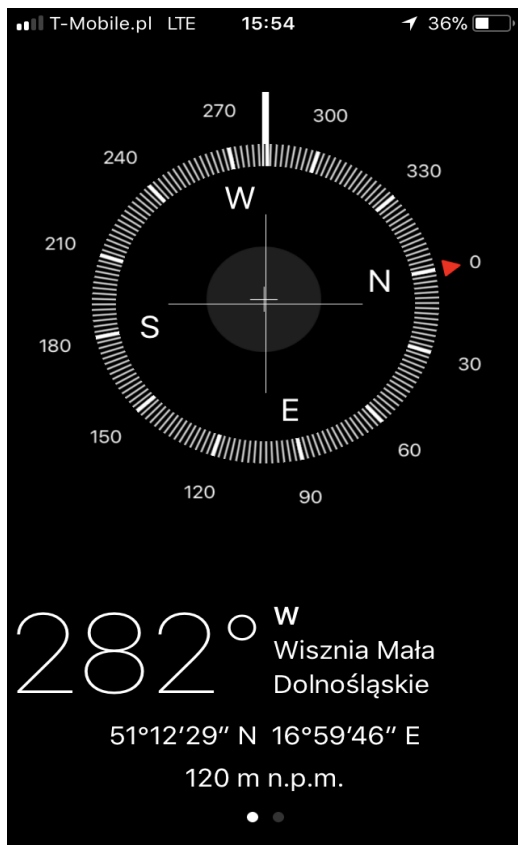
Fot.nr 5 (PKBWL). Lokalizacja miejsca zatrzymania P2008 po incydencie.

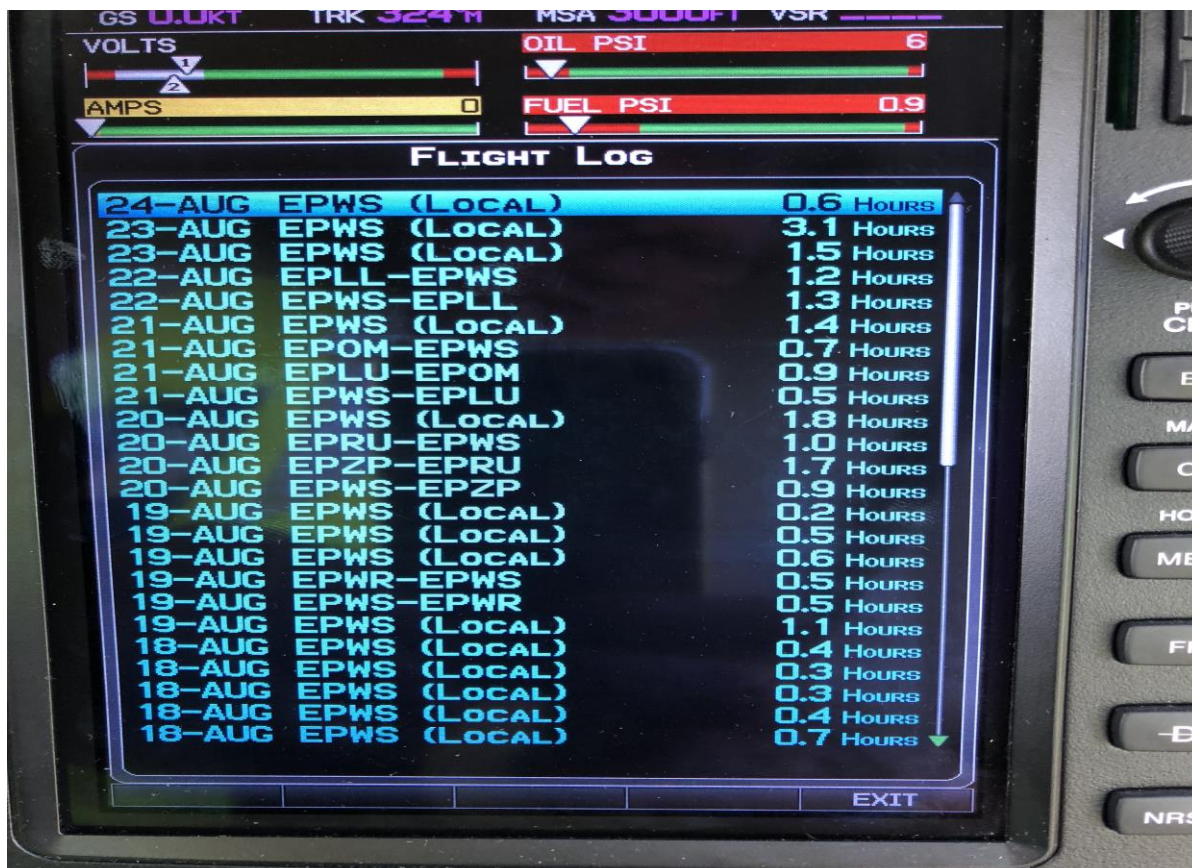
Fot.nr 6 (PKBWL). Czas lotów po kręgu - rzut z ekranu GPS zamontowanego w kabinie samolotu P2008.

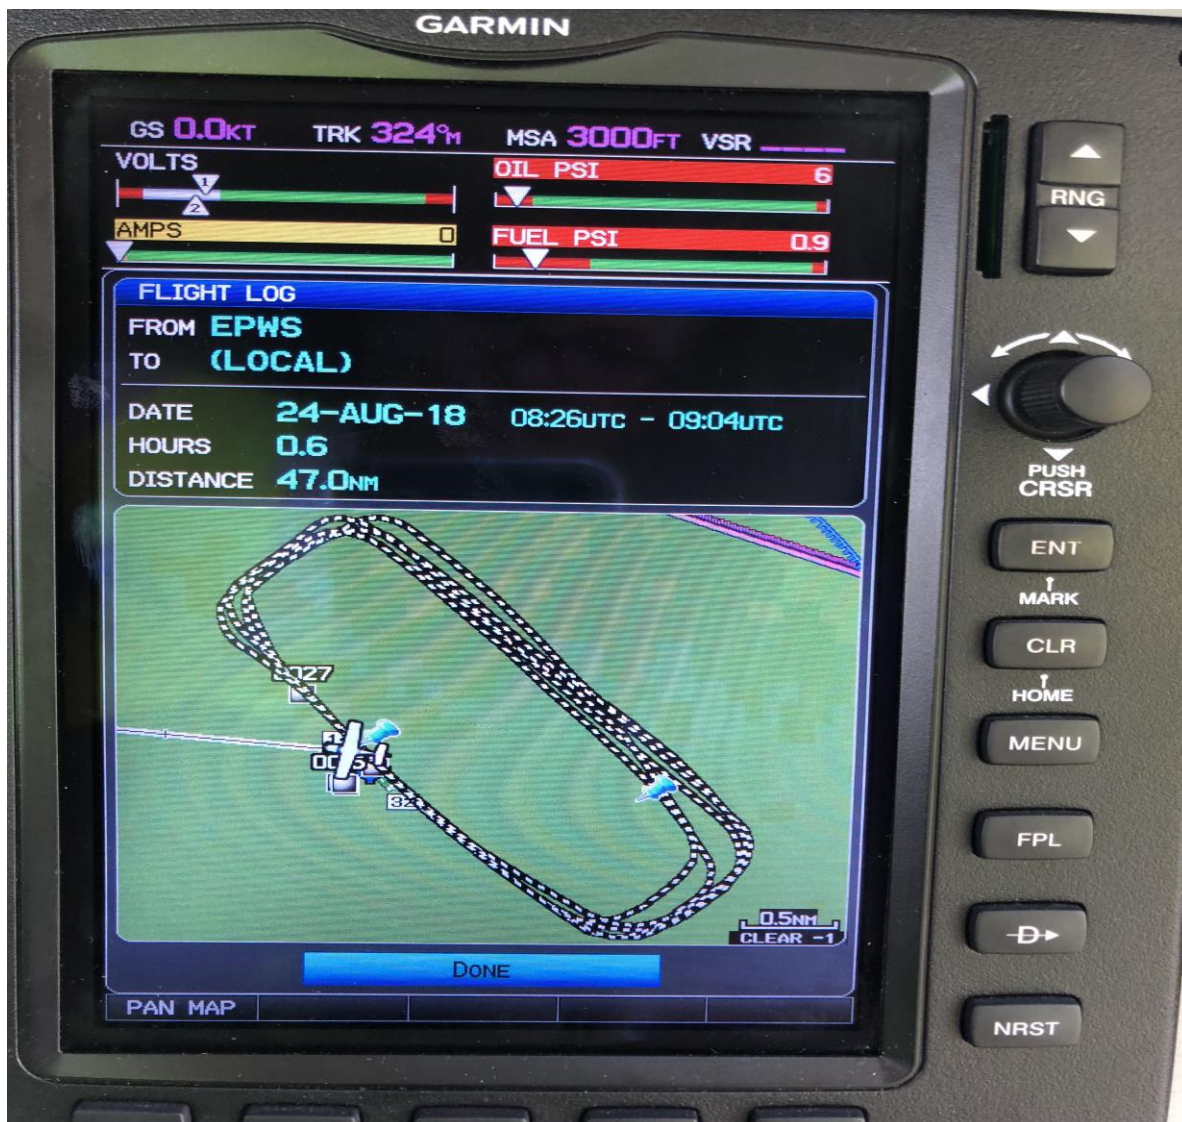
Fot. nr 7 (PKBWL) Graficzne zobrazowanie wykonywanych lotów- rzut z ekranu GPS zamontowanego w kabinie samolotu P2008.
