PAŃSTWOWA KOMISJA BADANIA WYPADKÓW LOTNICZYCH

Informacja o zdarzeniu [raport]

Numer ewidencyjny zdarzenia:	2872/19			
Rodzaj zdarzenia:	<i>INCYDENT</i>			
Data zdarzenia:	<i>17 lipca 2019 r.</i>			
Miejsce zdarzenia:	<i>Lotnisko Aleksandrowice k. Bielska-Białej (EPBA)</i>			
Rodzaj, typ statku powietrznego:	<i>Samolot ultralekki, Bristell NG5</i>			
Dowódca SP:	<i>Uczeń-pilot samolotów ultralekkich</i>			
Liczba ofiar / rodzaj obrażeń:	<i>Śmiertelne</i>	<i>Poważne</i>	<i>Lekkie</i>	<i>Bez obrażeń</i>
	-	-	-	1
Nadzorujący badanie:	<i>Ireneusz Boczkowski</i>			
Podmiot badający:	<i>Użytkownik</i>			
Skład zespołu badawczego:	<i>Nie wyznaczono</i>			
Forma dokumentu zawierającego wyniki:	<i>Informacja o zdarzeniu [raport]</i>			
Zalecenia:	<i>Nie wydano</i>			
Adresat zaleceń:	<i>Nie dotyczy</i>			
Data zakończenia badania:	<i>10 września 2019 r.</i>

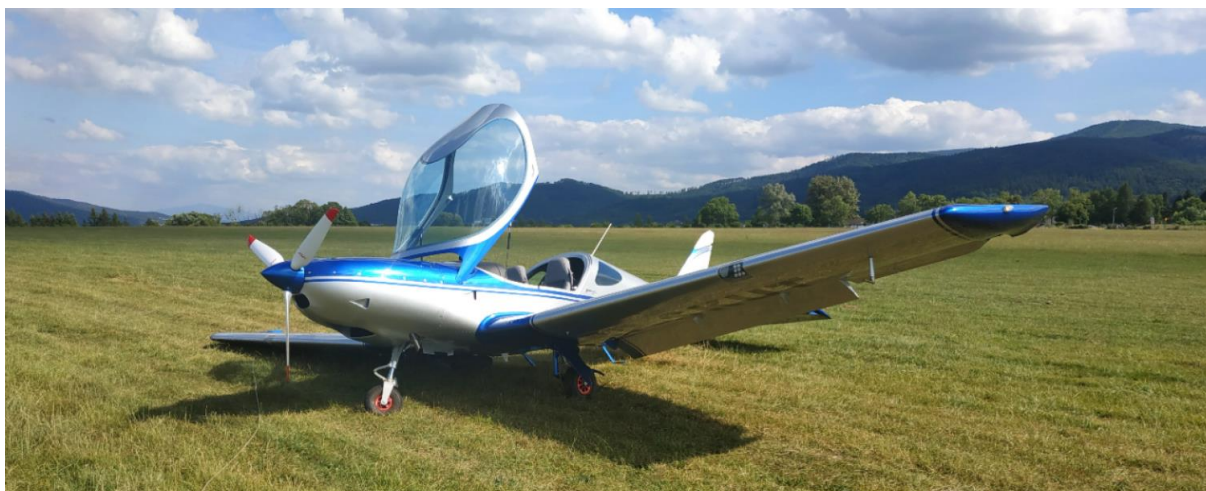
Po około godzinie lotu uczeń zgłosił wlot w ATZ lotniska Aleksandrowice a następnie wejście w prawy krąg do pasa 27. O godzinie 16:00 LMT uczeń zgłosił prostą i rozpoczął podejście do lądowania. W fazie wytrzymania na skutek bocznego podmuchu wiatru z prawej strony samolot zwiększył wysokość lotu. Uczeń nie reagował na podpowiedzi instruktora, „oddał” drążek sterowy, nastąpiło zderzenie podwozia samolotu z płytą lotniska i odbicie. Po chwili samolot przechylił się na lewe skrzydło, przepadł i uderzył lewym skrzydłem o nawierzchnię lotniska. Nastąpiło przyziemienie, w trakcie którego złamała się goleń prawego podwozia a samolot wykonał obrót o 270° w prawo i zatrzymał się (ilustracja nr 1).

Ilustracja 1. Fotografia samolotu na miejscu zdarzenia [źródło: użytkownik]

W wyniku lądowania z przepadnięciem w samolocie uszkodzone zostały: prawa goleń podwozia, klapy, lotki, winglety, wyważenie steru wysokości i widelec przedniego podwozia.

Błędna reakcja ucznia-pilota po odbiciu się samolotu w trakcie przyziemienia - błąd poprawienia „kangura”.

- zaistniałe zdarzenie omawiane jest na odprawach przedlotowych z personelem lotniczym organizacji szkolenia lotniczego,
- zwiększenie liczby lądowań z instruktorem w warunkach bocznego wiatru w lotach szkolnych.
