PAŃSTWOWA KOMISJA BADANIA WYPADKÓW LOTNICZYCH

Informacja o zdarzeniu [raport]

Numer ewidencyjny zdarzenia:	2925/19			
Rodzaj zdarzenia:	<i>INCYDENT</i>			
Data zdarzenia:	<i>19 lipca 2019 r.</i>			
Miejsce zdarzenia:	<i>Lotnisko Piastów k. Radomia (EPRP)</i>			
Rodzaj, typ statku powietrznego:	<i>Samolot ultralekki, 3X47 Navigator</i>			
Dowódca SP:	<i>Uczeń-pilot samolotów ultralekkich</i>			
Liczba ofiar / rodzaj obrażeń:	<i>Śmiertelne</i>	<i>Poważne</i>	<i>Lekkie</i>	<i>Bez obrażeń</i>
	-	-	-	1
Nadzorujący badanie:	<i>Ireneusz Boczkowski</i>			
Podmiot badający:	<i>PKBWL</i>			
Skład zespołu badawczego:	<i>Nie wyznaczono</i>			
Forma dokumentu zawierającego wyniki:	<i>Informacja o zdarzeniu [raport]</i>			
Zalecenia:	<i>Nie wydano</i>			
Adresat zaleceń:	<i>Nie dotyczy</i>			
Data zakończenia badania:	<i>3 września 2019 r.</i>

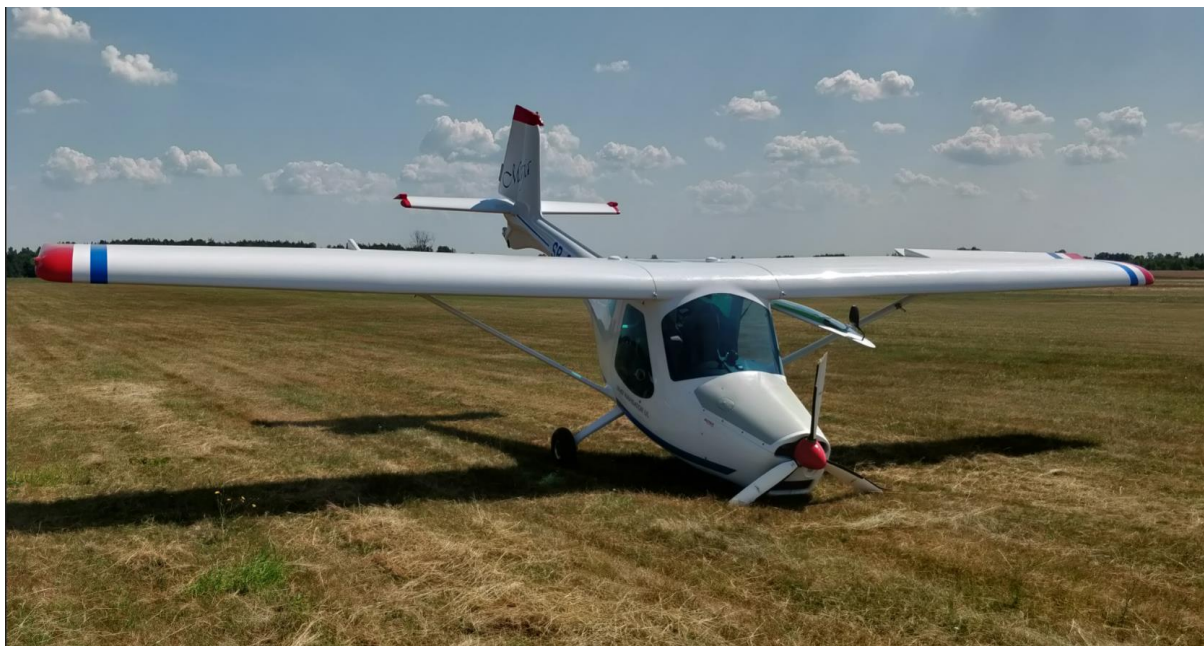
pasie trawiastym 23 bez fazy wytrzymania na trzy punkty. Po przyziemieniu w końcowej fazie dobiegu nastąpiło zniszczenie felgi przedniego koła a następnie złamanie goleni podwozia. W konsekwencji uszkodzone zostały łopaty śmigła a silnik gwałtownie się zatrzymał (Rys. 1).

Rys. 1. Fotografia miejsca zdarzenia [źródło: użytkownik]

- uczeń-pilot posiadał kwalifikacje do wykonywania lotów,
- samolot ultralekki posiadał niezbędne dokumenty techniczno-eksploatacyjne i był ubezpieczony (polisa OC),
- uczeń-pilot w trakcie zdarzenia nie odniósł żadnych obrażeń ciała,
- w zdarzeniu złamane zostały łopaty śmigła, uszkodzona goleń przedniego podwozia i zdeformowana dolna osłona silnika.

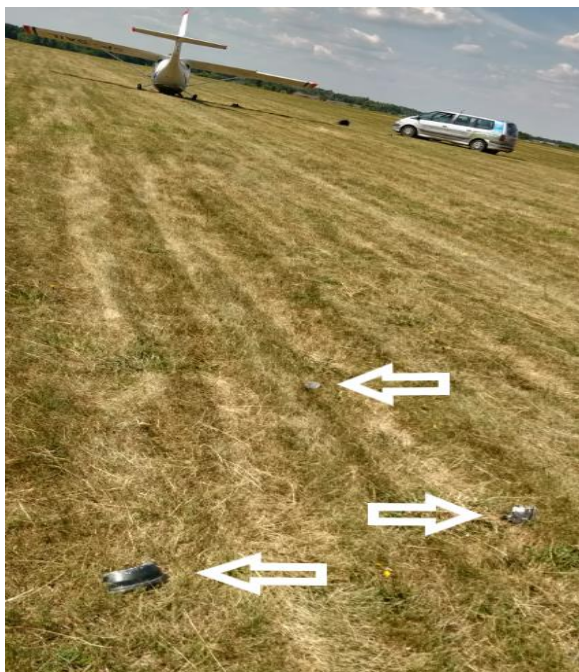
W trakcie inspekcji pasa startowego po zdarzeniu w odległości około 40 metrów za samolotem znaleziono fragmenty zniszczonej felgi koła przedniego podwozia (Rys. 2). Kolejne fragmenty zniszczonej felgi i łopat śmigła (Rys. 3) znajdowały się około 20 metrów od samolotu.

Rys. 2. Widoczne fragmenty zniszczonej laminatowej felgi przedniego koła [źródło: użytkownik].

Zdaniem Komisji przebieg lądowania i przyziemienie samolotu nie wskazywało na silne uderzenie podwoziem o nawierzchnię pasa startowego. Przyziemienie na „trzy punkty” w trakcie tego lądowania mogło jednak przyczynić się do zniszczenia felgi która mogła być osłabiona wcześniejszą eksploatacją samolotu.

Prawdopodobnie zmęczeniowe osłabienie wytrzymałości felgi przedniego koła związane z eksploatacją samolotu.

Zaistniałe zdarzenie omówiono na odprawie z personelem technicznymi i lotniczym organizacji szkolenia lotniczego.

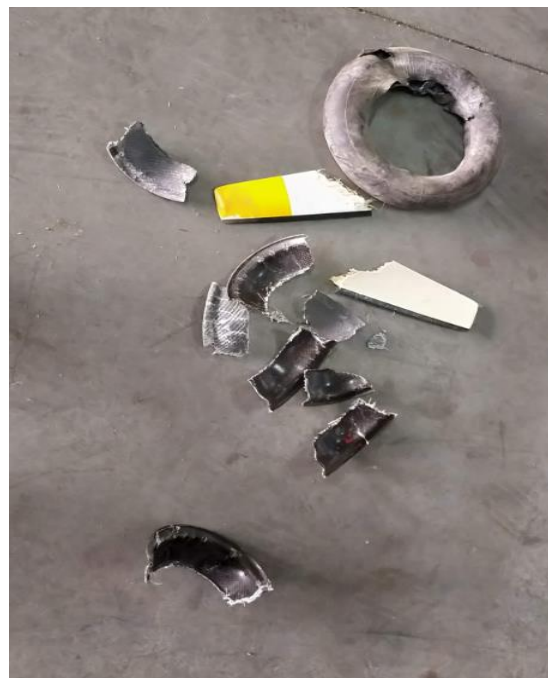
Rys. 3. Fragmenty zniszczonej felgi i śmigła [źródło: użytkownik].
