# PAŃSTWOWA KOMISJA BADANIA WYPADKÓW LOTNICZYCH

## Informacja o zdarzeniu (Raport)

Numer ewidencyjny zdarzenia:	3011/17			
Rodzaj zdarzenia:	INCYDENT			
Data zdarzenia:	01 listopada 2017 r.			
Miejsce zdarzenia:	Warszawa (EPWA)			
Rodzaj, typ statku powietrznego:	Samolot EMBRAER ERJ-175LR			
Dowódca SP:	Pilot ATPL(A)			
Liczba ofiar / rodzaj obrażeń:	Poważne	Poważne	Lekkie	Bez obrażeń
	–	–	–	75
Nadzorujący badanie:	Andrzej Bartosiewicz			
Podmiot badający:	Operator			
Skład zespołu badawczego:	Nie wyznaczono			
Forma dokumentu zawierającego wyniki:	Informacja o zdarzeniu (Raport)			
Zalecenia:	NIE			
Adresat zaleceń:	Nie dotyczy			
Data zakończenia badania:	11 czerwca 2019 r.

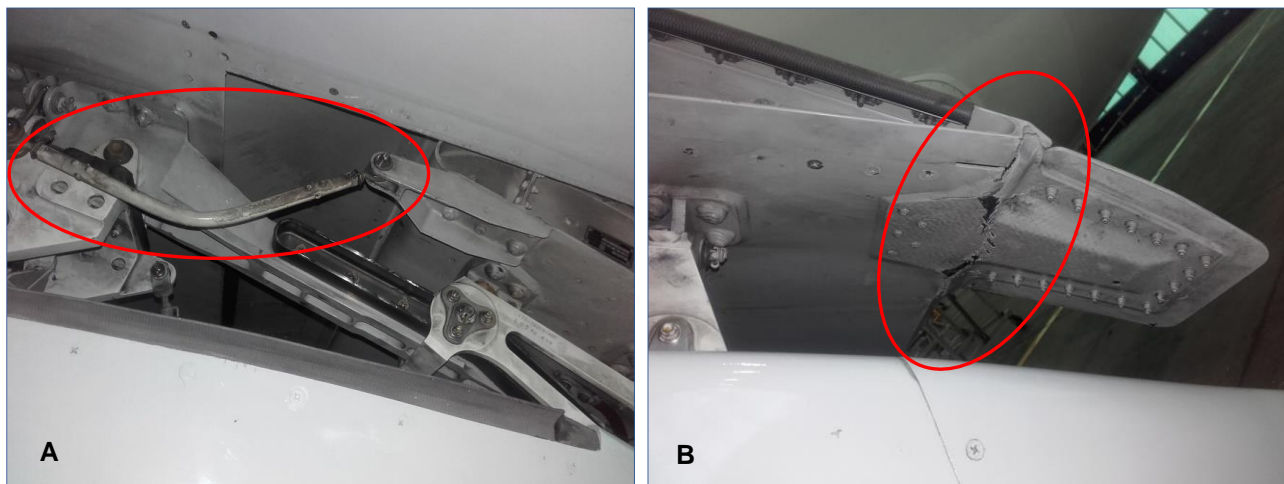
W dniu 08 listopada 2017 r. wykonano drugą fazę przeglądu po twardym lądowaniu (I/A/W AMM 05-50-03 REV. 52), w trakcie którego stwierdzono zgięty drażek (PN 171-03779-901) na lewej wewnętrznej klapie (rys. 1-A) oraz pęknięcie dolnej struktury klapy (doubler) przy krawędzi spływu (rys. 1-B).

Rys. 1. Uszkodzenia samolotu: A – drażek, B – klapa.

**Przyczyną twardego lądowania było zbyt późne rozpoczęcie wyrównania i w konsekwencji twarde przyziemienie z odbiciem.**
