PAŃSTWOWA KOMISJA BADANIA WYPADKÓW LOTNICZYCH

Informacja o zdarzeniu [raport]

Numer ewidencyjny zdarzenia:	3329/18			
Rodzaj zdarzenia:	<i>Incydent</i>			
Data zdarzenia:	<i>29 września 2018r.</i>			
Miejsce zdarzenia:	<i>Lotnisko LTAI</i>			
Rodzaj, typ statku powietrznego:	<i>Samolot, Boeing 737-800</i>			
Dowódca SP:	<i>Pilot samolotowy liniowy</i>			
Liczba ofiar / rodzaj obrażeń:	<i>Śmiertelne</i>	<i>Poważne</i>	<i>Lekkie</i>	<i>Bez obrażeń</i>
	-	-	-	<i>195</i>
Nadzorujący badanie:	<i>Roman Kamiński</i>			
Podmiot badający:	<i>Użytkownik</i>			
Skład zespołu badawczego:	<i>Nie wyznaczono</i>			
Forma dokumentu zawierającego wyniki:	<i>Informacja o zdarzeniu/raport/</i>			
Zalecenia:	<i>NIE</i>			
Adresat zaleceń:	<i>Nie dotyczy</i>			
Data zakończenia badania:	<i>11 grudnia 2018r</i>

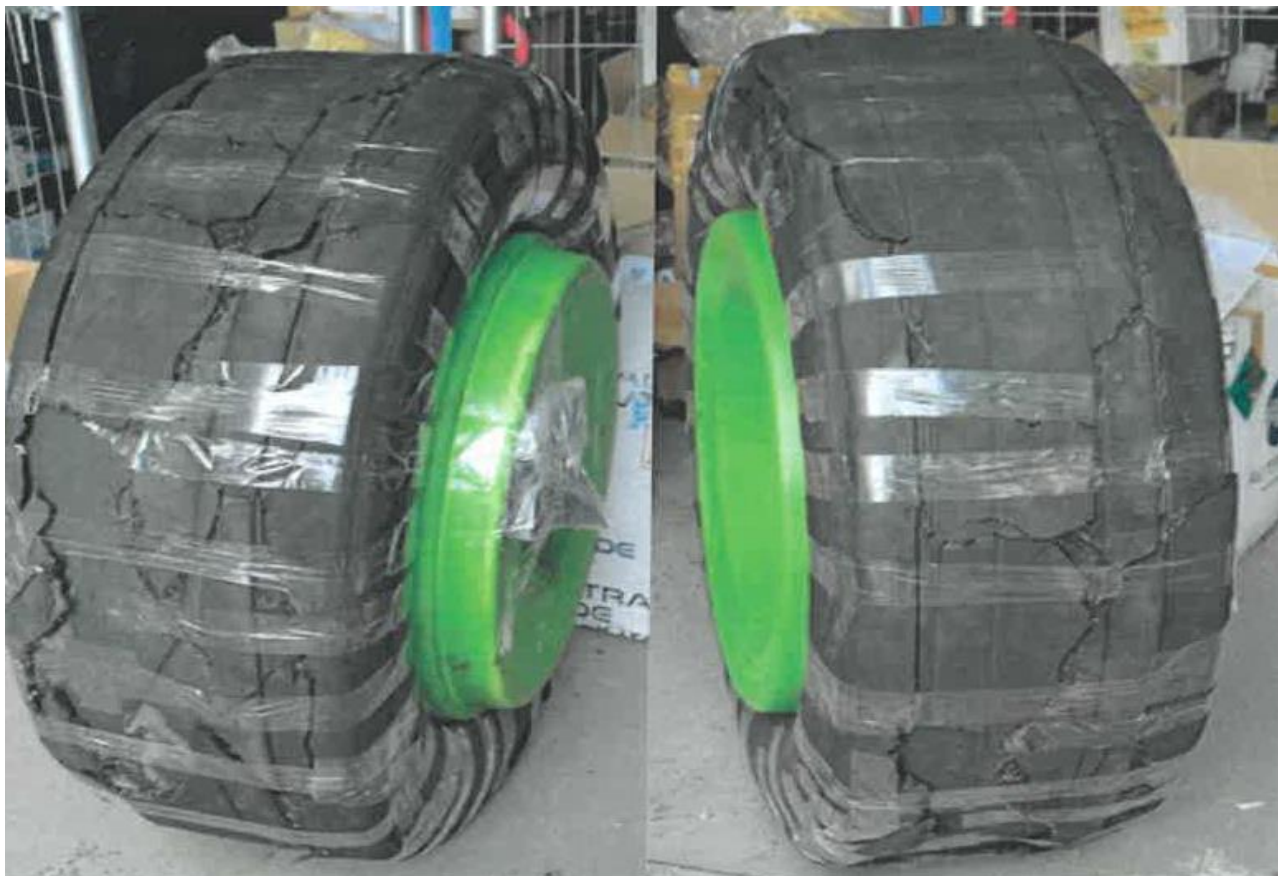
Po przylocie samolotu B737-800 do Katowic (EPKT), mechanik wykrył poważne uszkodzenie opony koła nr 1 lewego podwozia głównego. Ponadto podczas przeglądu stwierdzono uszkodzenia: obu elementów dolnej powierzchni lewej wewnętrznej kłapy zaskrzydłowej, lewych wewnętrznych drzwi podwozia głównego, krawędzi natarcia stabilizatora poziomego oraz trzech dolnych paneli dostępowych lewego skrzydła. Miejsca oraz charakter uszkodzeń płatowca wskazywały na bezpośredni związek z uszkodzeniami opony. Na polu manewrowym lotniska EPKT nie znaleziono elementów uszkodzonej opony. O incydencie poinformowano agenta handlingowego na lotnisku startu samolotu LTAI, który potwierdził znalezienie kawałków opony i przesłał je do Warszawy. Po otrzymaniu fragmentów znalezionych na drodze startowej uszkodzonej opony, wykonano częściową rekonstrukcję opony (zdjęcie poniżej).

Ustalono, że odpadnięcie nalewki opony nastąpiło na krótko przed lub zaraz po oderwaniu od RWY w LTAI. Na podstawie oględzin opony oraz analizy dokumentacji technicznej nie udało się jednoznacznie określić mechanizmu jej niszczenia(odpadnięcia nalewki).Oponę wraz z oderwanymi elementami przekazano do dostawcy koła w celu podjęcia dalszego badania.

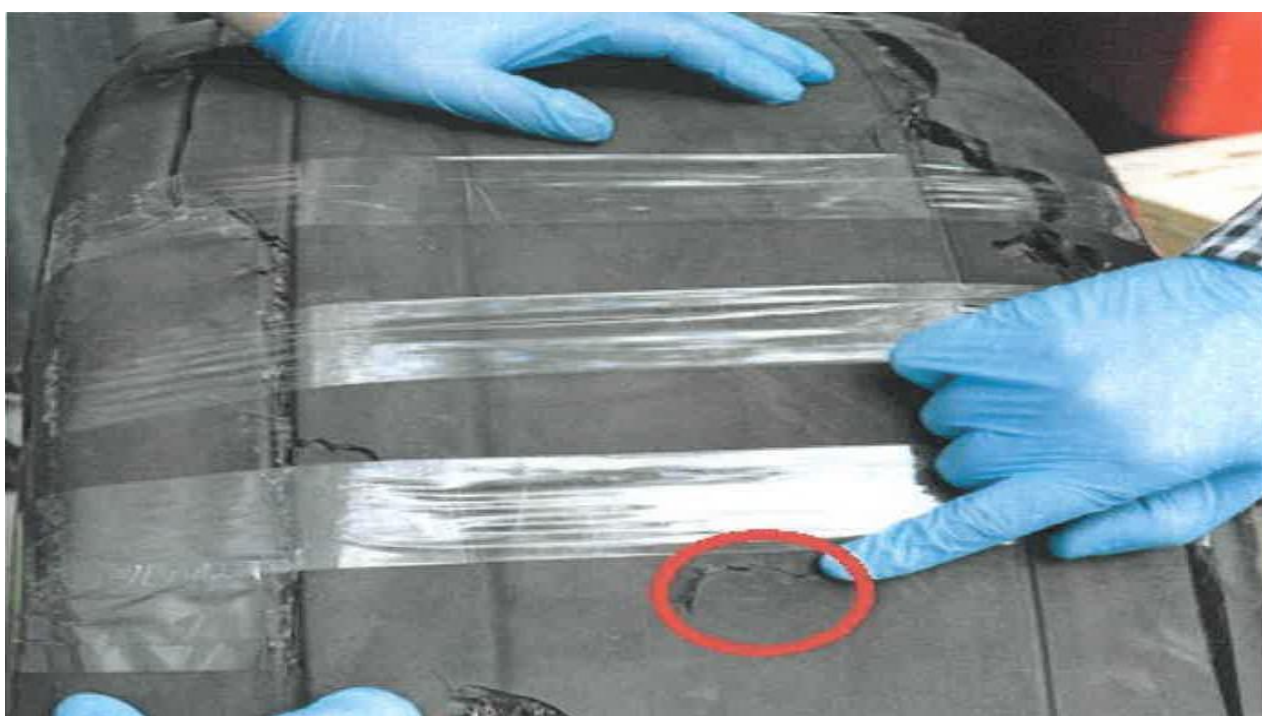
Na zdjęciu wyraźnie widać, że nastąpiło odpadnięcie nalewki opony. Z dokumentacji technicznej opony wynika, że użytkowana była przez 145 cykli i posiadała 6 nalewek. W trakcie oględzin zrekonstruowanej opony na jednym z fragmentów zauważono nacięcie (zaznaczone na poniższym rysunku kolorem czerwonym), które mogło nastąpić w wyniku najechania kołem na jakiś obiekt lub było wynikiem uderzenia w element samolotu po jego oddzieleniu.
