PAŃSTWOWA KOMISJA BADANIA WYPADKÓW LOTNICZYCH

Informacja o zdarzeniu [raport]

Numer ewidencyjny zdarzenia:	3361/18			
Rodzaj zdarzenia:	<i>INCYDENT</i>			
Data zdarzenia:	<i>29 września 2018 r.</i>			
Miejsce zdarzenia:	<i>Lądowisko Szymanów k. Wrocławia (EPWS)</i>			
Rodzaj, typ statku powietrznego:	<i>Szybowiec SZD-51-1 „Junior”</i>			
Dowódca SP:	<i>Uczeń pilot szybowcowy</i>			
Liczba ofiar / rodzaj obrażeń:	<i>Śmiertelne</i>	<i>Poważne</i>	<i>Lekkie</i>	<i>Bez obrażeń</i>
	-	-	-	<i>1</i>
Nadzorujący badanie:	<i>Ireneusz Boczkowski</i>			
Podmiot badający:	<i>Użytkownik</i>			
Skład zespołu badawczego:	<i>Komisja użytkownika</i>			
Forma dokumentu zawierającego wyniki:	<i>Informacja o zdarzeniu [raport]</i>			
Zalecenia:	<i>NIE</i>			
Adresat zaleceń:	<i>NIE DOTYCZY</i>			
Data zakończenia badania:	<i>20 marca 2019 r.</i>

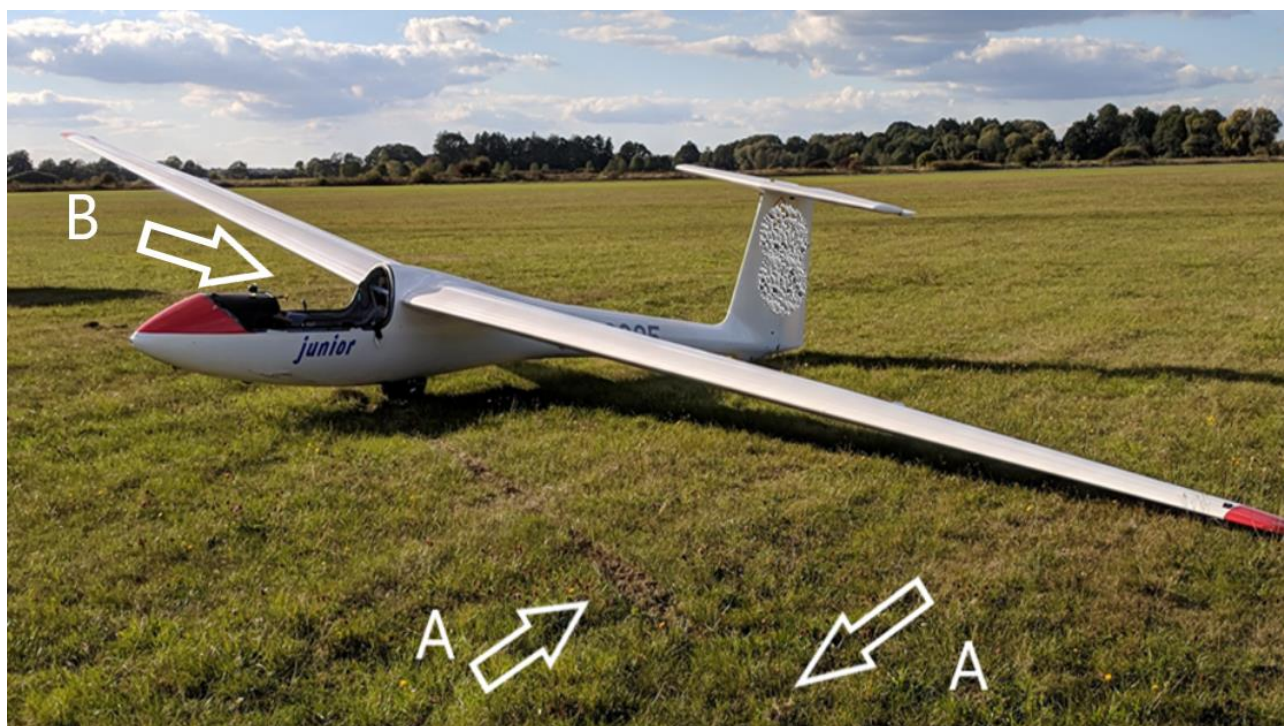
za wyciągarką i samolotem. Ostatni lot za samolotem uczeń wykonał w dniu 21 września 2018 r. Przed lotem instruktor wykonał przegląd przedlotowy szybowca, a następnie omówił z uczniem specyfikę startu szybowca Junior za samolotem. Następnie uczeń zajął miejsce w kabinie, a instruktor przeprowadził kontrolę zamknięcia osłony kabiny, kontrola odbyła się dwukrotnie, za pierwszym razem osłona została źle zamknięta. Start zespołu nastąpił o godzinie 16:15 czasu lokalnego (LMT). Podczas rozbiegu lewe skrzydło szybowca opadło na ziemię, nastąpiła utrata kierunku o około 25-30° w lewo. Uczeń próbując poprawić kierunek, zbyt gwałtownymi ruchami sterów doprowadził do oderwania się szybowca od ziemi na zbyt małej prędkości. W konsekwencji szybowiec przepadł, uderzył o ziemię, odbił się od niej i ponownie znalazł się w powietrzu. Instruktor wydał komendę „Junior-wyczep się”, lecz uczeń nie wykonał polecenia, jak stwierdził nie usłyszał go. Szybowiec jeszcze dwukrotnie odbił się od ziemi zanim uczeń wyczepił linę holowniczą. W trakcie tych uderzeń zniszczeniu uległo oszklenie kabiny. Po wyczepieniu znajdując się na wysokości około 0,5 m, szybowiec ponownie zahaczył lewym skrzydłem o ziemię, zaczął się obracać w lewo, nastąpiło twarde przyziemienie, a następnie cyrkiel podczas dobiegu (Rys. 1).

Rys. 1 Zdjęcie szybowca po zdarzeniu: A - ślady przemieszczania się szybowca trawersem, B - zniszczona limuzyna kabiny [źródło: użytkownik].

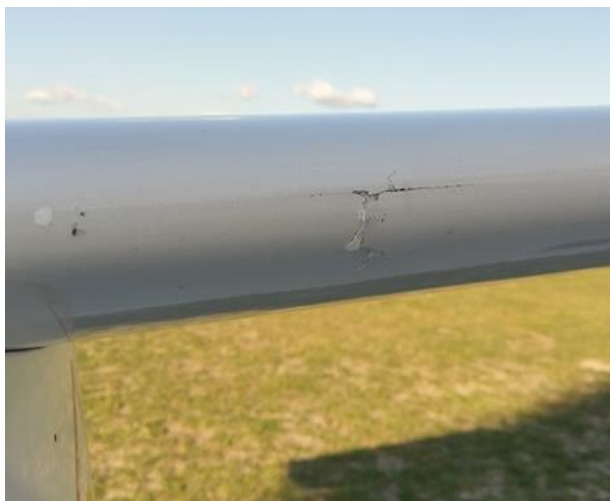
Rys. 2 Rozwarstwiony statecznik poziomy
[źródło: użytkownik].

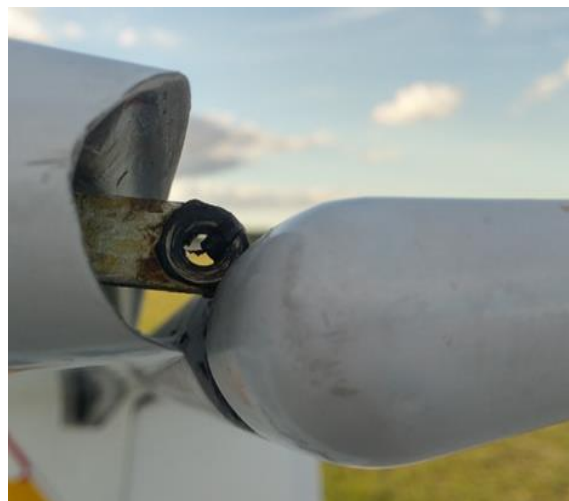
Rys. 3 Uszkodzone mocowanie steru wysokości
[źródło: użytkownik].

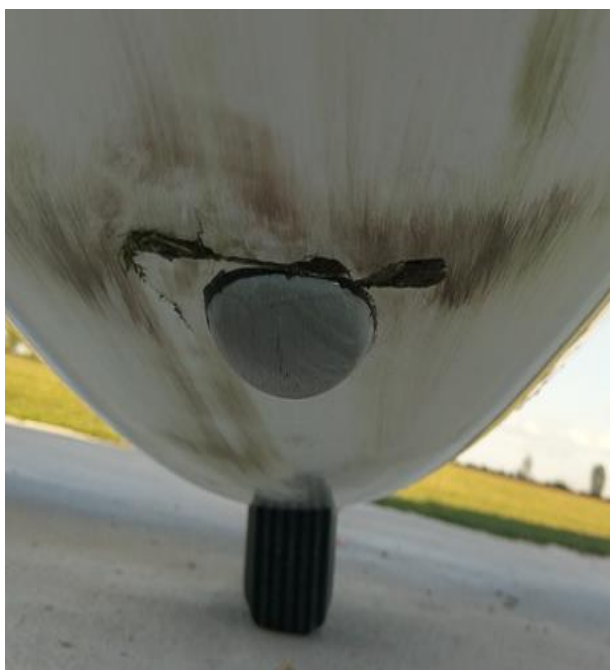
Rys. 4 Uszkodzenie dolnej części kadłuba szybowca
(pęknięte poszycie) [źródło: użytkownik].

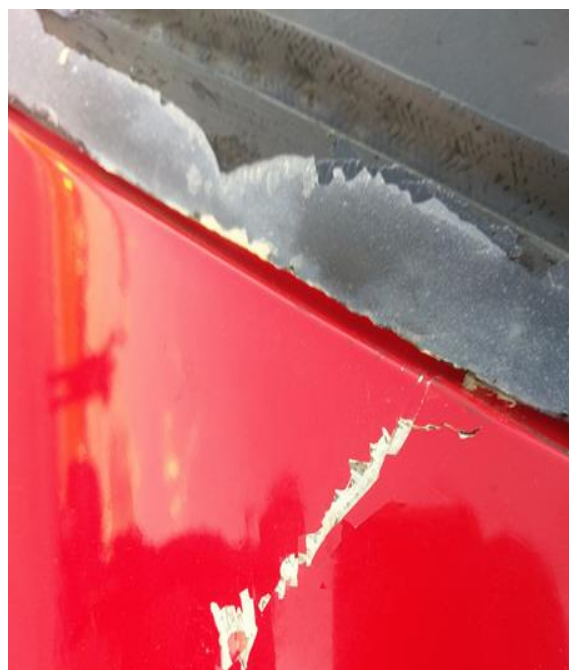
Rys. 5 Pęknięte poszycie (górną część kadłuba),
zniszczona limuzyna kabiny [źródło: użytkownik].
