## PAŃSTWOWA KOMISJA BADANIA WYPADKÓW LOTNICZYCH

### Informacja o zdarzeniu [raport]

Numer ewidencyjny zdarzenia:	<b>3414/18</b>			
Rodzaj zdarzenia:	<b>WYPADEK</b>			
Data zdarzenia:	<b>06 października 2018 r.</b>			
Miejsce zdarzenia:	<b>Lotnisko Bielsko-Biala (EPBA)</b>			
Rodzaj, typ statku powietrznego:	<b>Samolot WT-9 Dynamic</b>			
Dowódca SP:	<b>Pilot samolotów ultralekkich (UACP)</b>			
Liczba ofiar / rodzaj obrażeń:	<i>Śmiertelne</i>	<i>Poważne</i>	<i>Lekkie</i>	<i>Bez obrażeń</i>
	-	-	-	1
Nadzorujący badanie:	<b>Patrycja Pacak</b>			
Podmiot badający:	<b>Użytkownik</b>			
Skład zespołu badawczego:	<b>NIE WYZNACZONO</b>			
Forma dokumentu zawierającego wyniki:	<b>Informacja o zdarzeniu (raport)</b>			
Zalecenia:	<b>NIE</b>			
Adresat zaleceń:	<b>NIE DOTYCZY</b>			
Data zakończenia badania:	<b>08 stycznia 2020 r.</b>

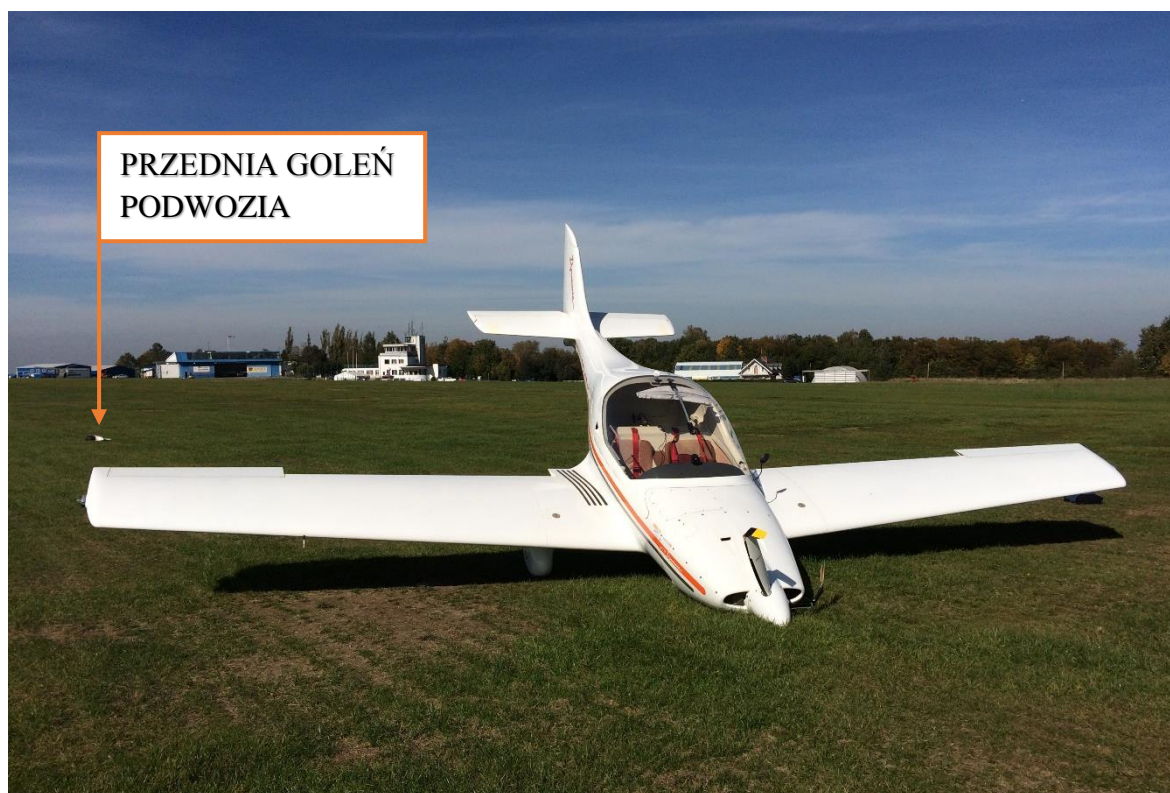
na przednie koło podwozia i skutkowało złamaniem goleń. Nastąpił kontakt pracującego śmigła z ziemią. Samolot zatrzymał się na pasie (rys. 1). Pilot wyłączył iskrowniki, główny wyłącznik zasilania, otworzył kabinę i opuścił samolot. Miał prawidłowo zapięte pasy bezpieczeństwa i w trakcie zdarzenia nie odniósł żadnych obrażeń.

Rys. 1. Miejsce zatrzymania samolotu po zdarzeniu, nad prawą końcówką skrzydła widoczne urwane przednie podwozie [źródło: użytkownik]

- złamana przednia goleń podwozia;
- wyłamane łopaty śmigła oraz zniszczony kołpak śmigła;
- uszkodzony spód kadłuba oraz dolna maska silnika;
- uszkodzony kolektor wydechowy i chłodnica oleju.

**Nieprawidłowa reakcja pilota po odbiciu się samolotu w trakcie lądowania (oddanie drążka sterowego).**
